เลขคำขอบริการ (Job No.) :: I... (1) ▾

I024/0165-12

Mazda 2 1.3 C

Apr 29, 2024

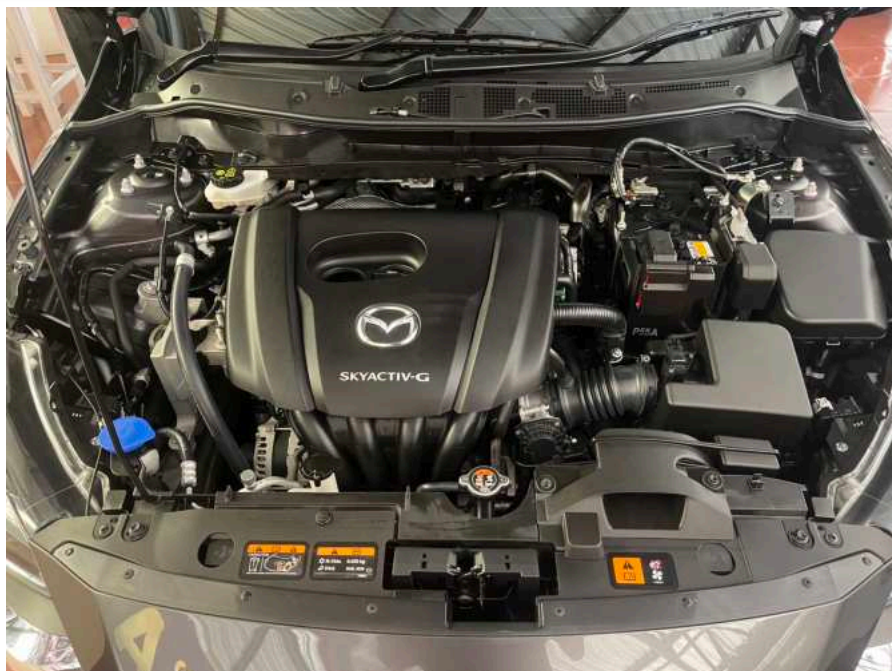
ภาพห้องเครื่อง

Voltage	12.35	V
Rating	370	CCA
Current	464	CCA
Internal resistance	6.02	mΩ
State of Charge	68	%
State of Health	100	%
Status	GREAT

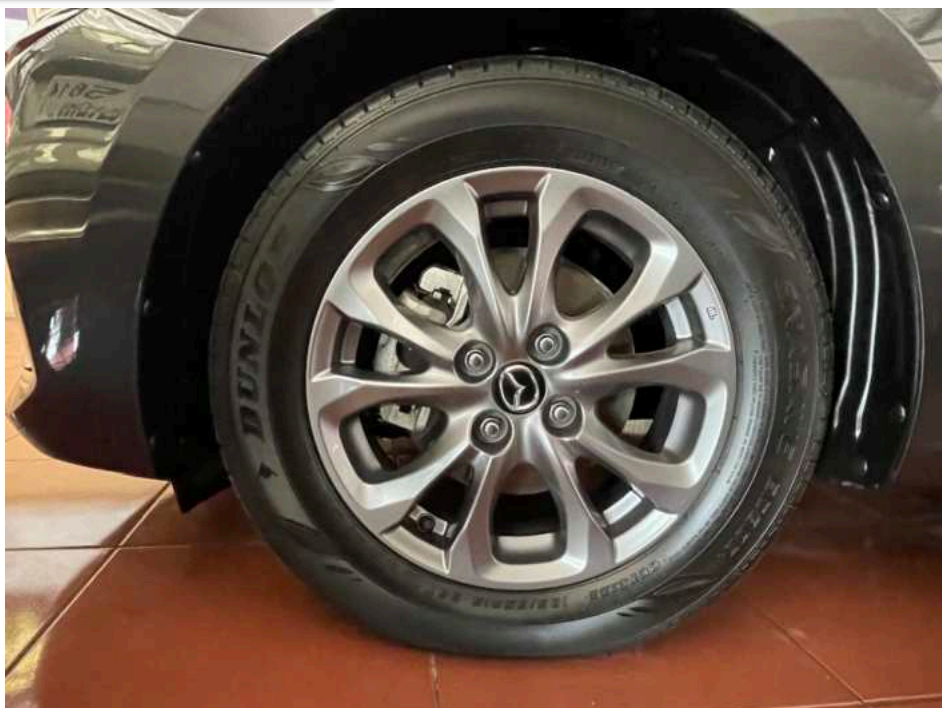
ขอบยาง ล้อ

28/21
