**I023/0087-63**

Toyota Fortuner 2.8 V

Apr 18, 2023

## Vehicle Inspection Report สรุปผลการตรวจสภาพรถ (Inspection Summary)

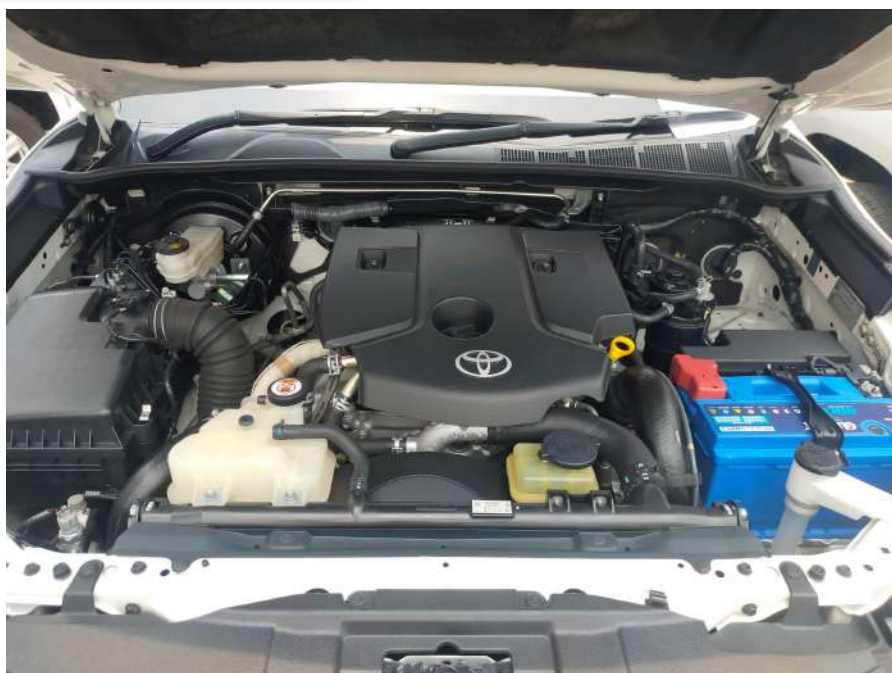
### ภาพห้องเครื่อง

4.1 เครื่องยนต์ไม่พบการรั่วซึม No any leak on engine

ไม่มี (No)

4.10 การรั่วไหลของน้ำมัน Fluid Leaks

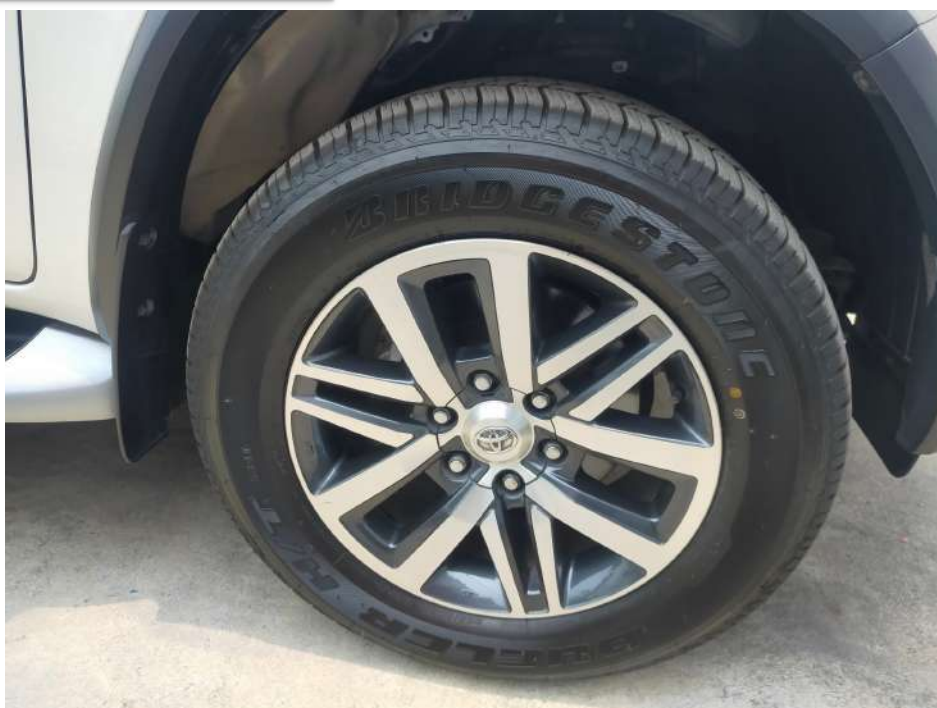
#### ขอบยาง ล้อ

#### Remark ยาง ล้อ และ เบรค ▾

44/22

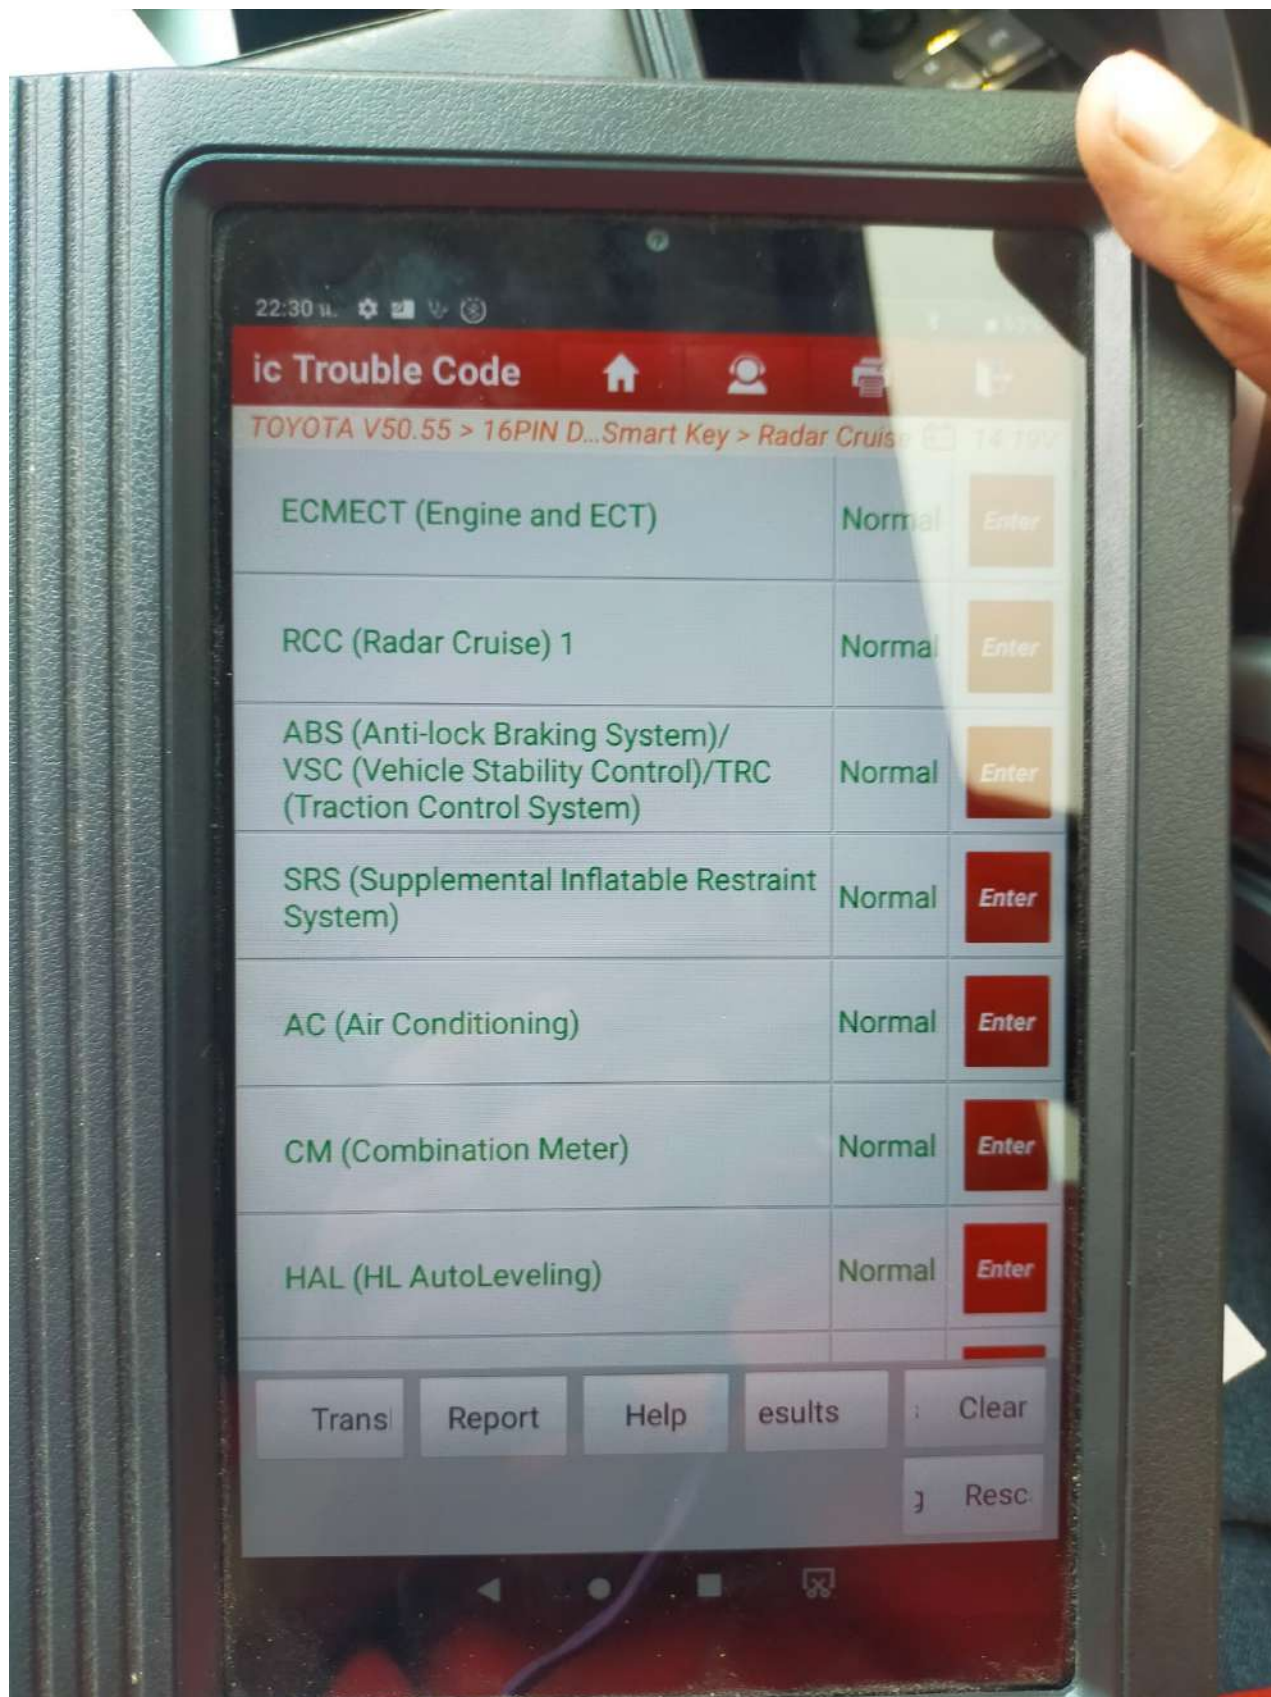
ภาพ OBD

1.5 การวินิจฉัยผ่านทาง OBD On-Board Diagnostics (OBD)

ดี (Good)

2.17 การวินิจฉัยผ่านทาง OBD2 On-Board Diagnostics (OBD)
