เลขคำขอบริการ (Job No.) :: I022/0001-48

Apr 27, 2022

HYUNDAI Grand Starex 2.5 VIP Wagon AT

Vehicle Inspection Report สรุปผลการตรวจสภาพรถ (Inspection Summary)

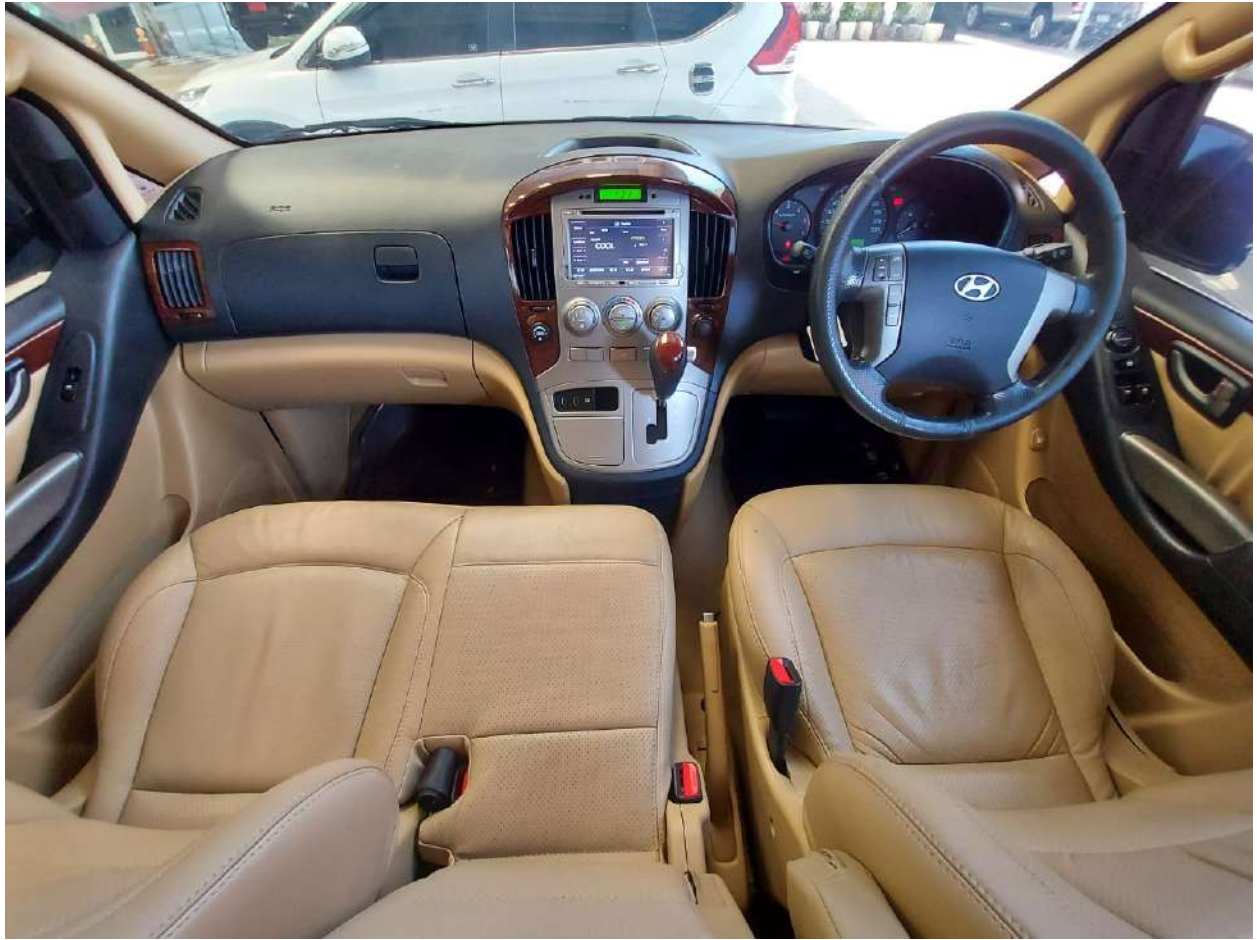
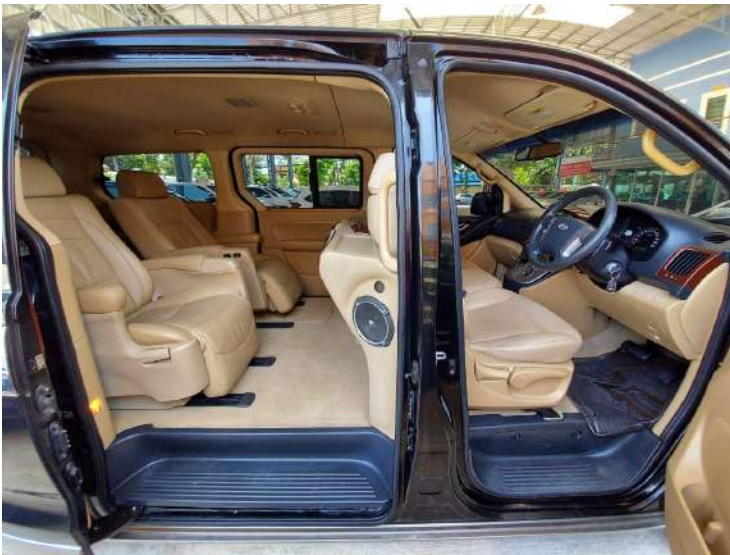
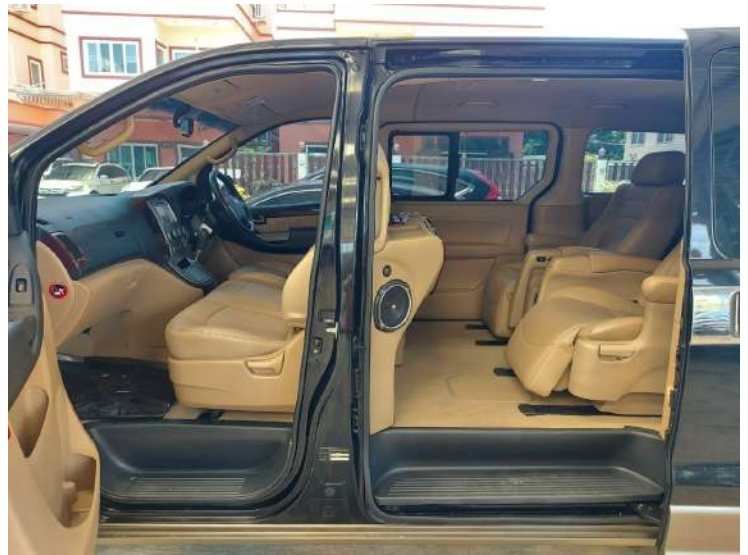
ภาพภายใน

รถสภาพดี โครงสร้างไม่เคยมีอุบัติเหตุ ไม่เคยจมน้ำ และไฟไหม้

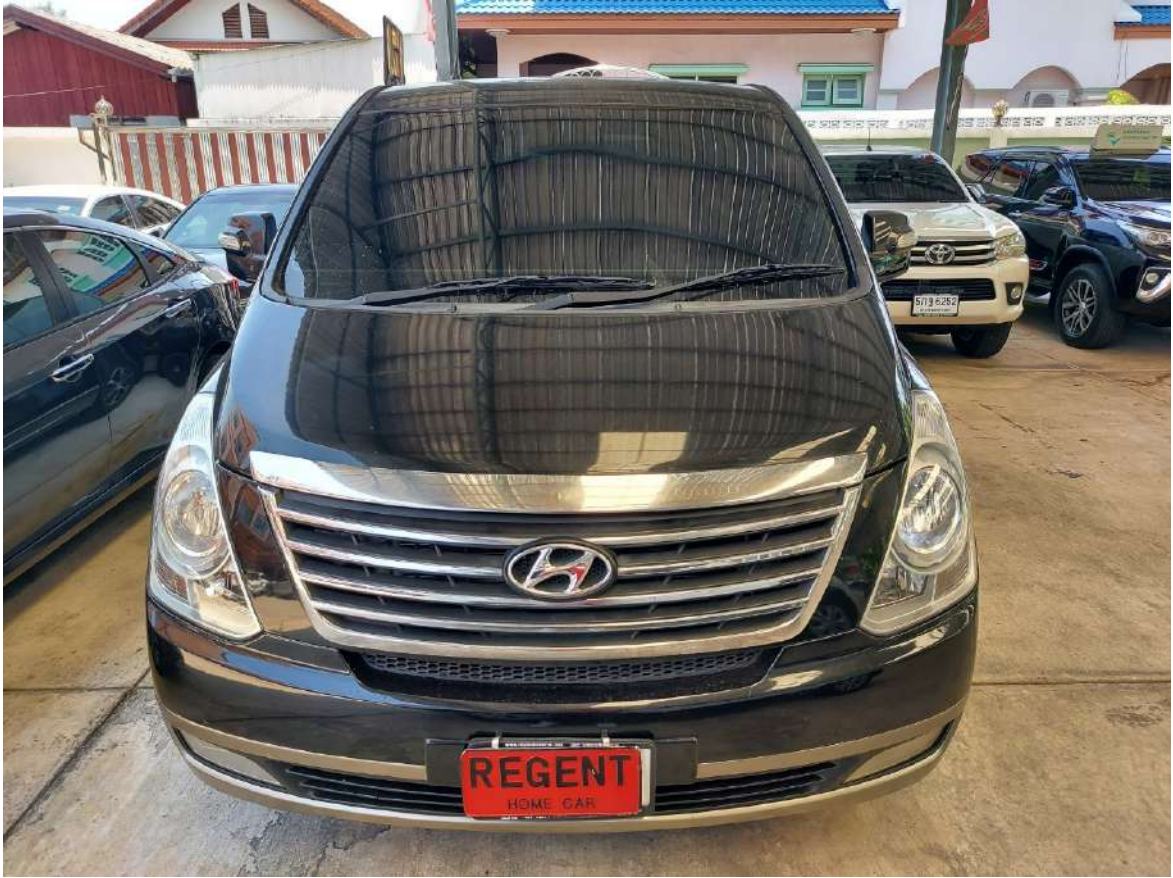
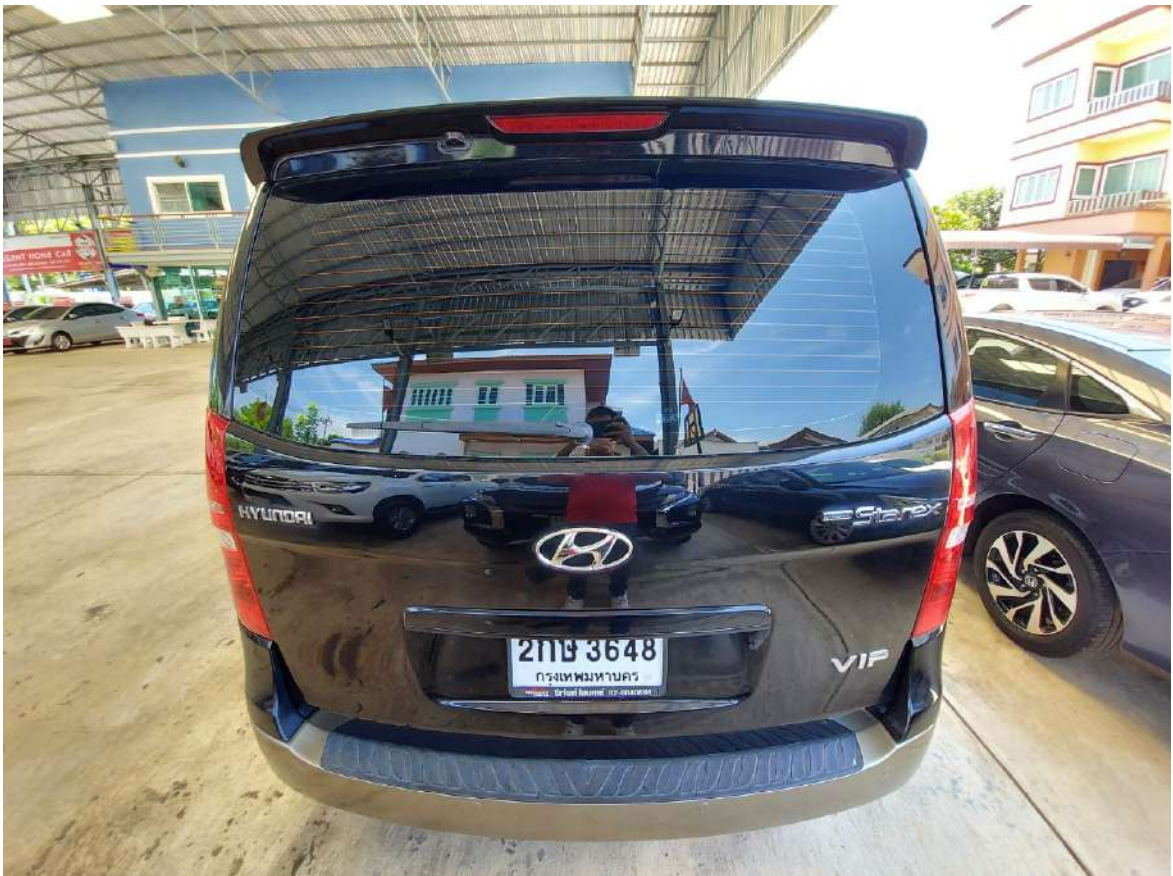
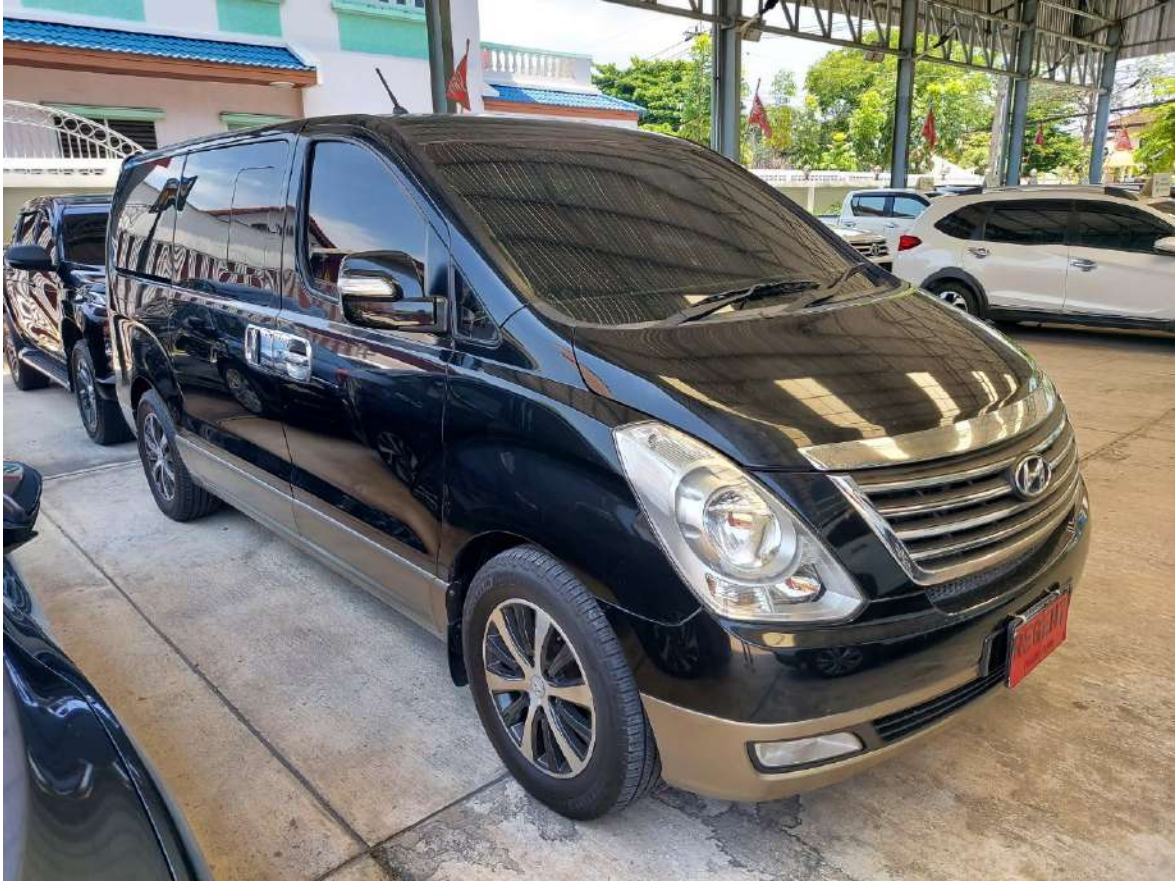
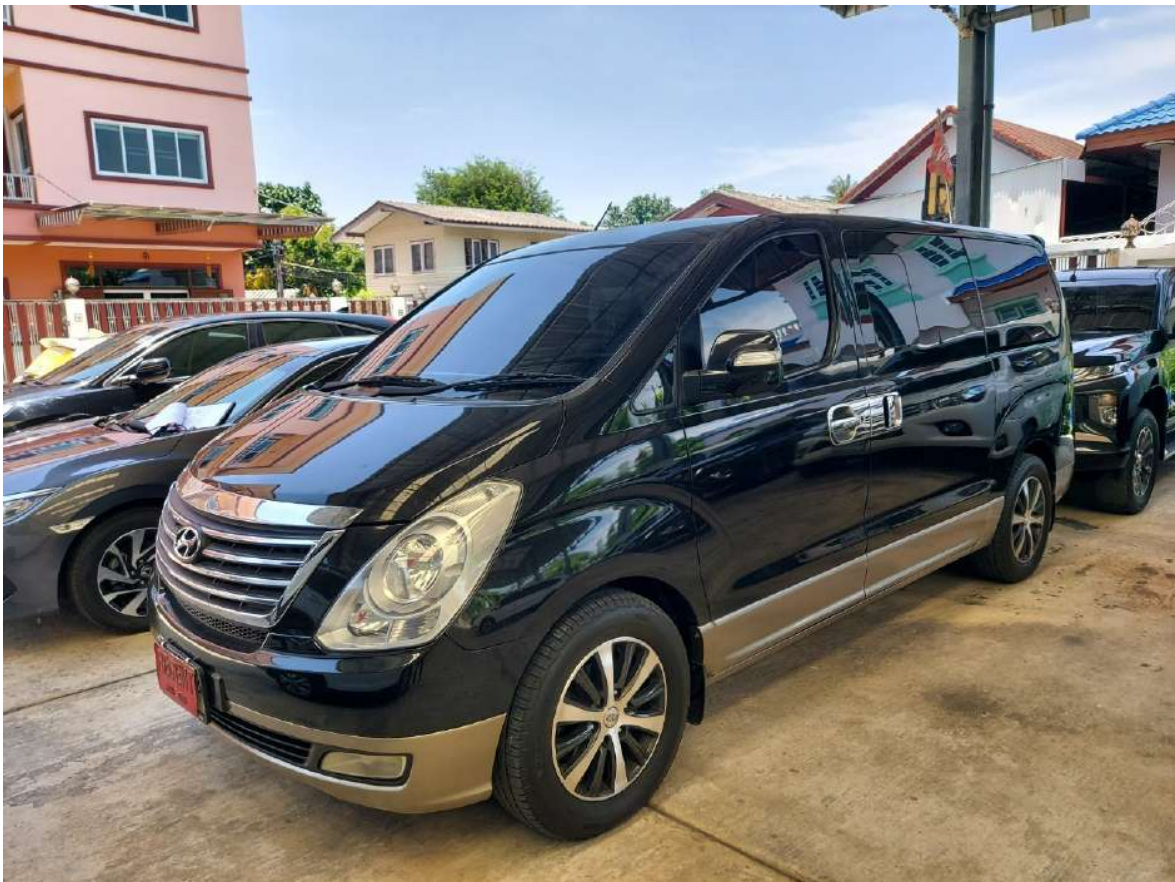
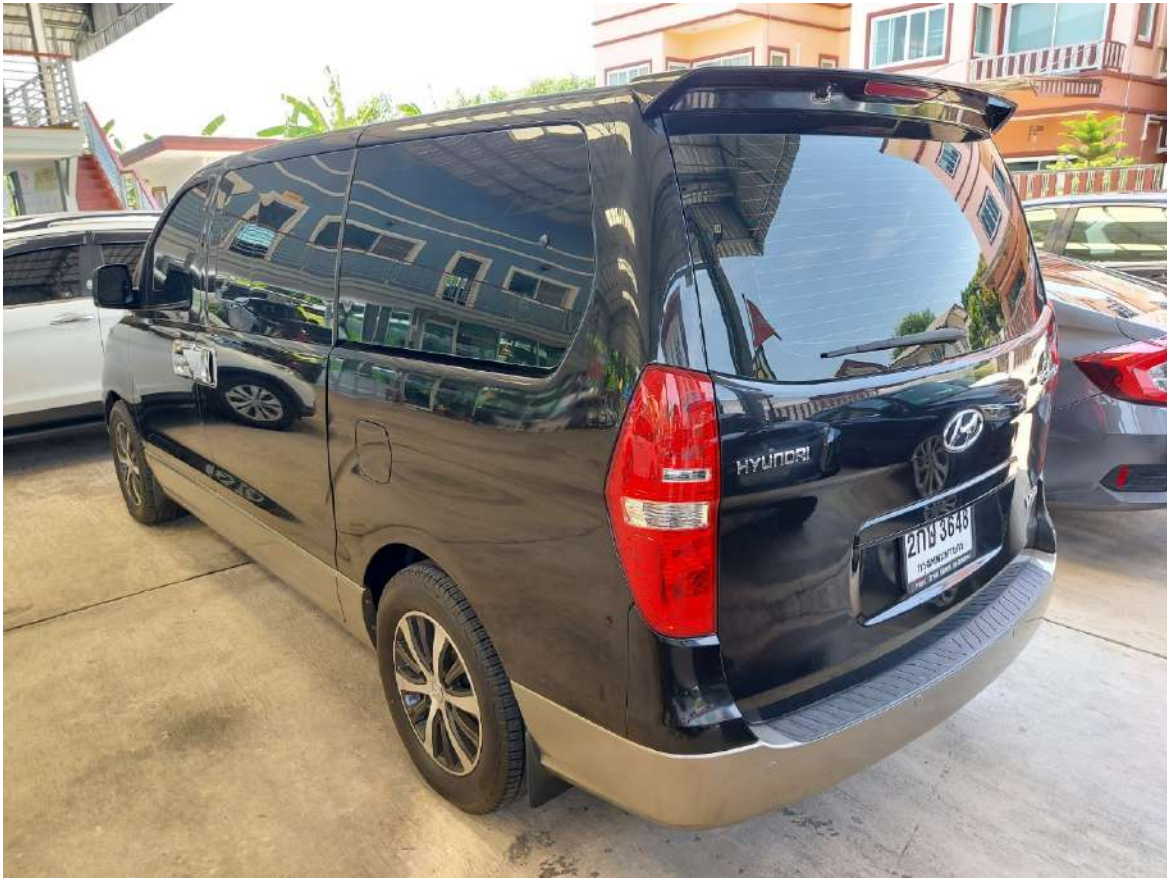
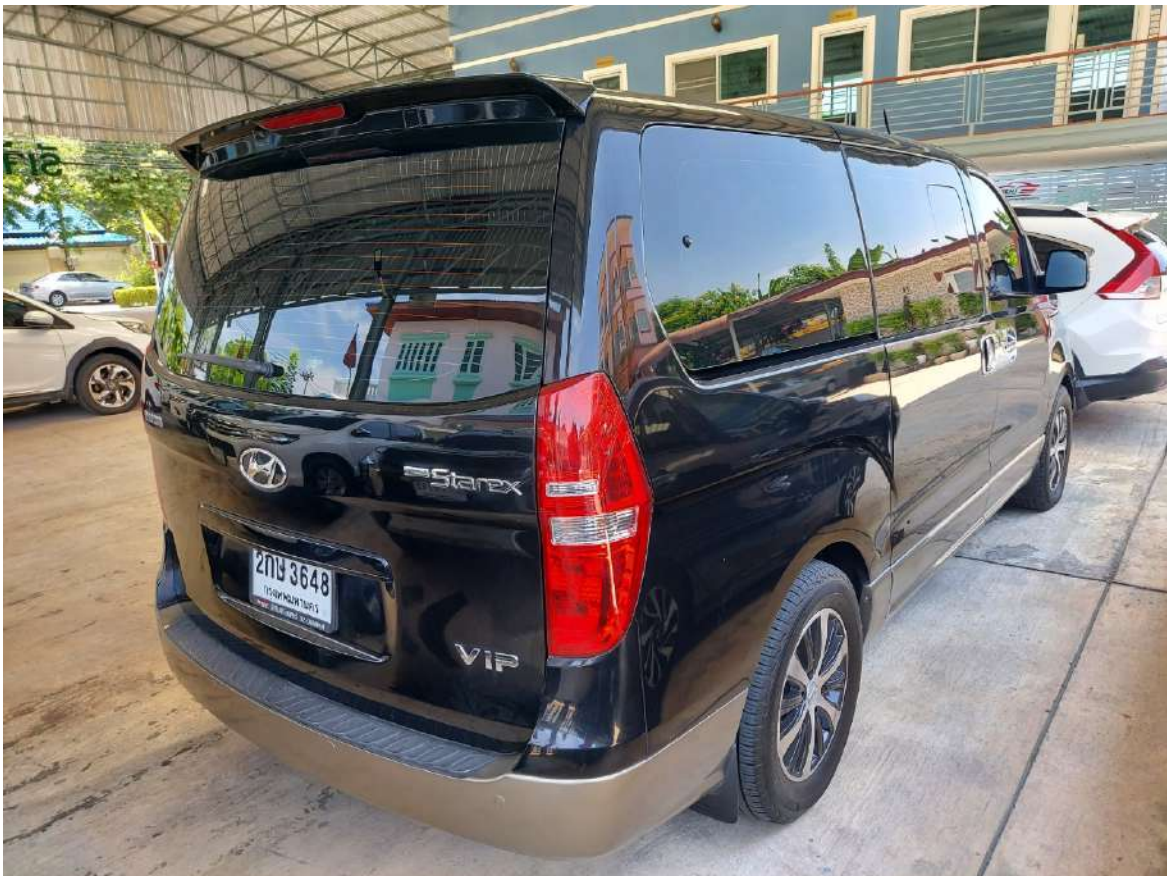
ภาพภายนอก

รถสภาพดี โครงสร้างไม่เคยมีอุบัติเหตุ ไม่เคยจมน้ำ และไฟใหม่

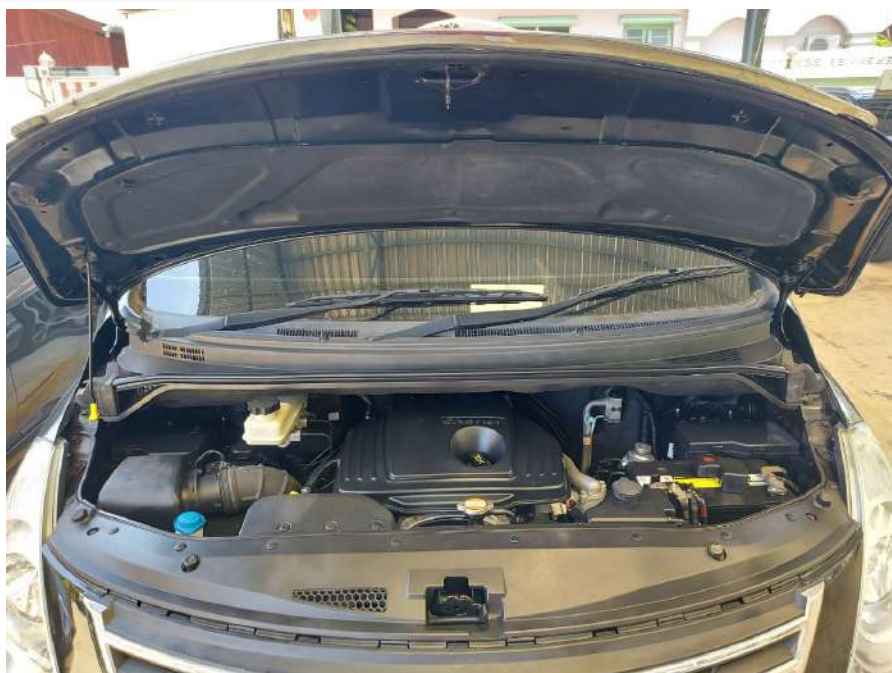
ภาพห้องเครื่อง

เครื่องยนต์สมบูรณ์ ไม่มีรอยร้าวซึม

Voltage	12.44	V
Rating	600	CCA
Current	508	CCA
Internal resistance	5.5	mΩ
State of Charge	64	%
State of Health	61	%
Status	GOOD

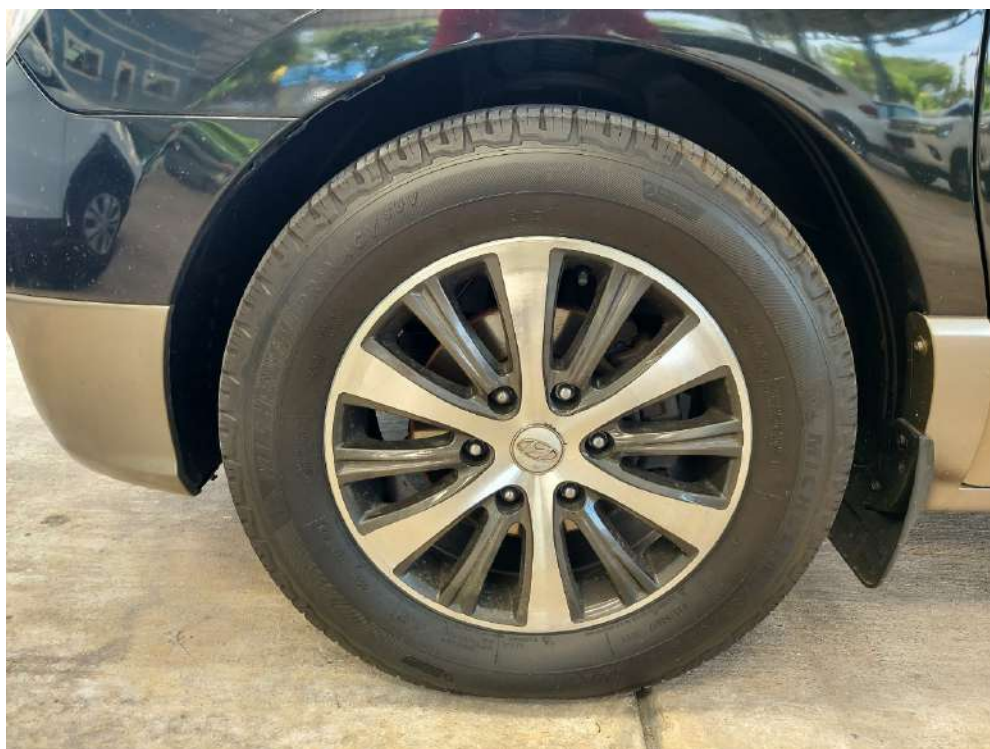
ขอบยาง ล้อ

ยางสภาพดี ปีผลิต 21/21
