# Vehicle Inspection Report

ยี่ห้อ/รุ่น (Brand/Model): TOYOTA COMMUTER 3.0 AT	วันที่ตรวจสอบรถยนต์(Date of Inspection): 24-11-63
หมายเลขตัวถัง (VIN): MMKST22P005112865	เลขคำขอบริการ (Job No.) : I020/0145-2
หมายเลขเครื่องยนต์ (Engine No.): 1KDU888561	Vehicle Picture:  
ปีที่ผลิต (Build Date): 2016	
สีรถ (Color): เทา	
ระยะการใช้งาน(Mileage): 148,929 ก.ม.	
หมายเลขทะเบียน (No. Plate): นจ 2405 นนทบุรี	
วันครบกำหนดชำระภาษี (Registration Expiry): 27 ก.ค. 64	
ชื่อลูกค้า (Customer Name): ลีลา คาร์ เซ็นเตอร์	
ที่อยู่(Address): ถ.ศรีนครินทร์	
โทรศัพท์ (Tel): 091-406-5544	
สถานที่ตรวจสอบรถ (Inspection Place): ลีลา คาร์ เซ็นเตอร์

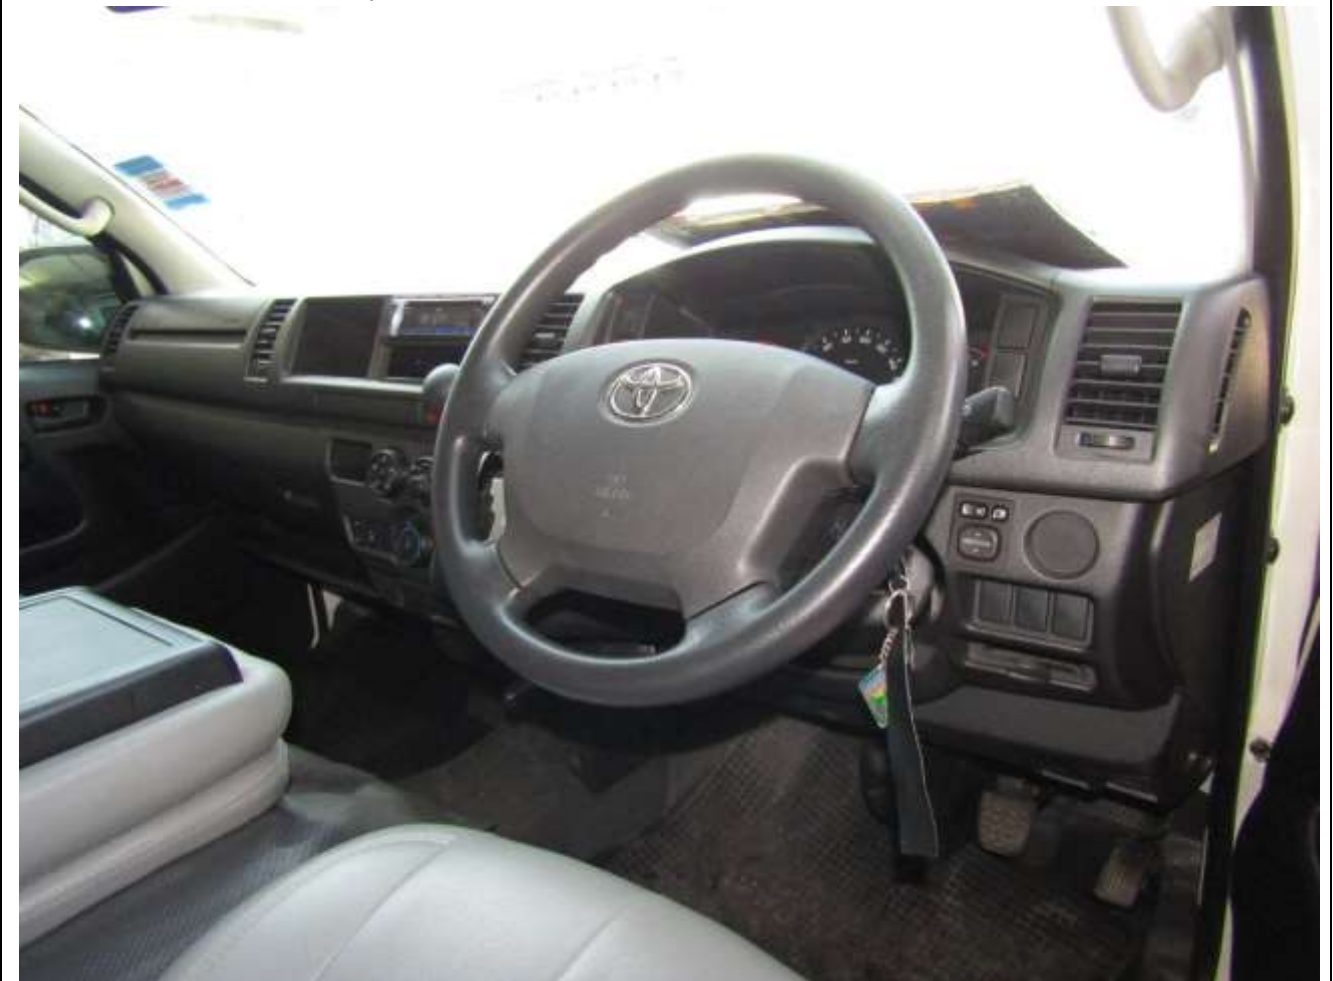
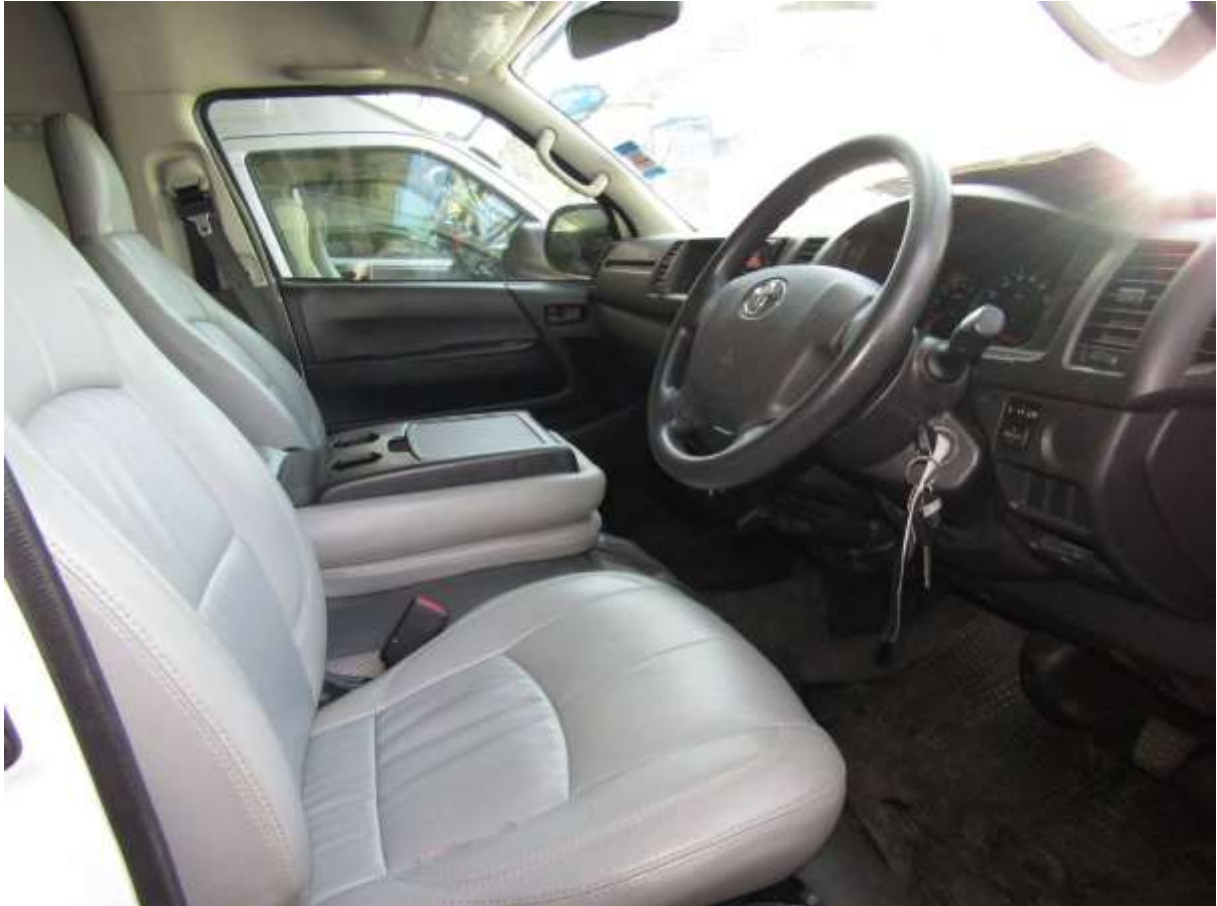
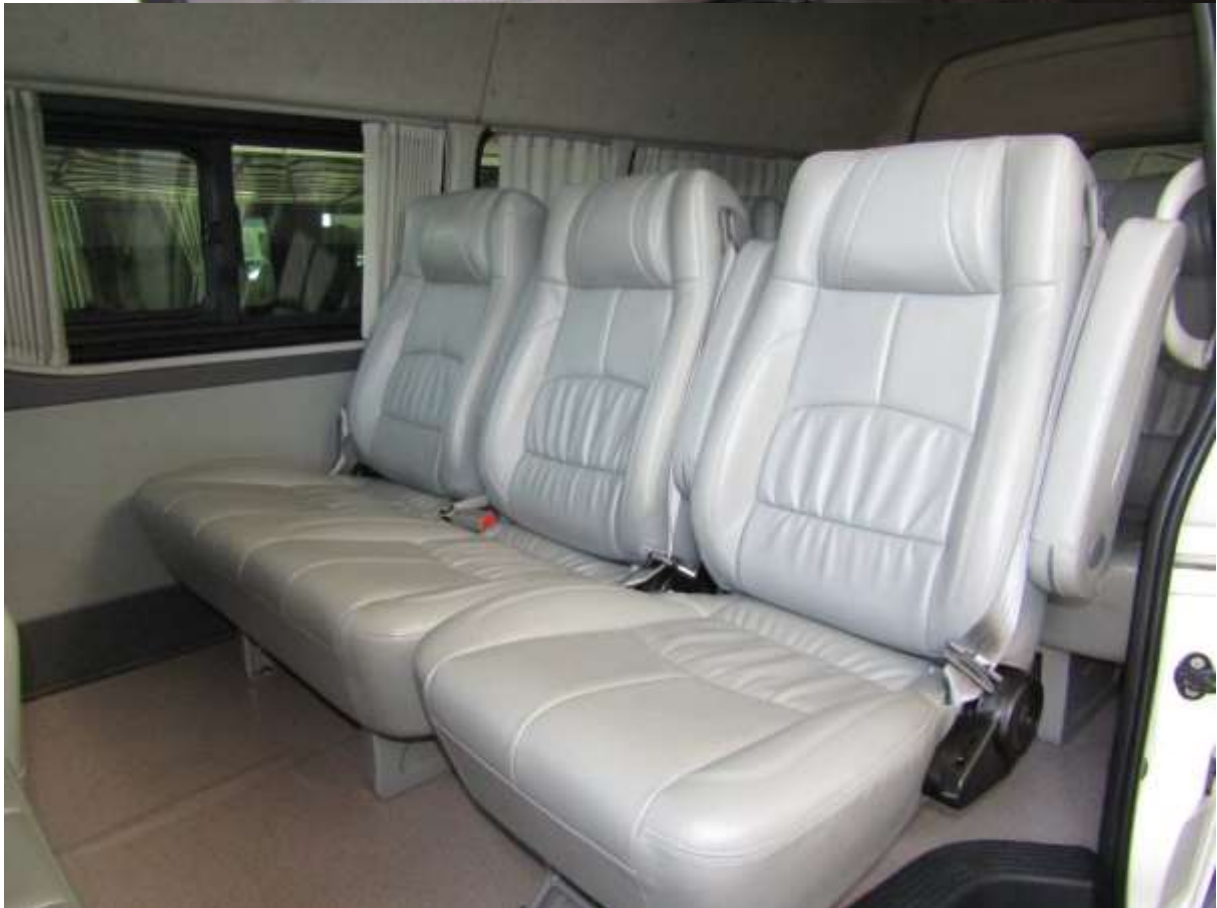
## ภาพภายในด้านหน้า หลัง และ จุดบกพร่อง - Interior Visual Details (Front, Rear and/or Defect)

ที่นั่ง สภาพ Seat Appearance	สภาพดีตามอายุการใช้งาน
	การทำงาน การปรับ และการล็อคเบาะ Seat Adjust functional	ทำงานได้ดี
	สภาพ รางใต้เบาะ Seat slide adjust rail	สภาพดีตามอายุการใช้งาน
	เข็มขัดนิรภัย Seat Belts	สภาพดีตามอายุการใช้งาน
	แผงคอนโซลหน้า Other Trims	สภาพดีตามอายุการใช้งาน
	เครื่องเสียงภายในรถ Radio/ Multiplayer	เปิด-ปิด ปกติ
	ลำโพง Speaker working	ทำงานปกติ
	ไล่ฝ้ากระจกหลัง Rear Window Demister	สภาพดีไม่พบรอยขาด
	อุปกรณ์ปรับอากาศทำความเย็นและ ความร้อน Air Condition/Heater	ทำงานปกติ
	ชุดปัดน้ำฝน และระบบฉีดน้ำกระจก Washers & Wipers	ทำงานปกติ
	แตร Horn	ทำงานปกติ
	บานพับและกลอนประตู Doors, Locks & Hinges	สภาพดีเหมาะสมกับอายุการใช้งาน
	การเปิดประตูจากด้านใน Door Handle (inside)	ทำงานได้ดี
	สภาพยางขอบประตู Weather Strip	สภาพดีเหมาะสมกับอายุการใช้งาน
	การทำงานของกระจกเลื่อนไฟฟ้า Window Operation	ทำงานเปิด-ปิด ปกติ

หน้าปัดและมาตรวัด ปกติ หรือ มีไฟ โชครหรือไม่ Dash Warning Lights & Gauges	ไม่มีไฟโชว์
	การวินิจฉัยผ่านทาง OBD2 On-Board Diagnostics (OBD)	ปกติ
	ระบบไฟส่องสว่าง All LightsSystem	ปกติ
	สมุดคู่มือรถ Owner's Manual & Service Intervals	N/A
	อื่นๆ เพิ่มเติม เช่น กลิ่น เศษกระดาษ Odor and Other	N/A

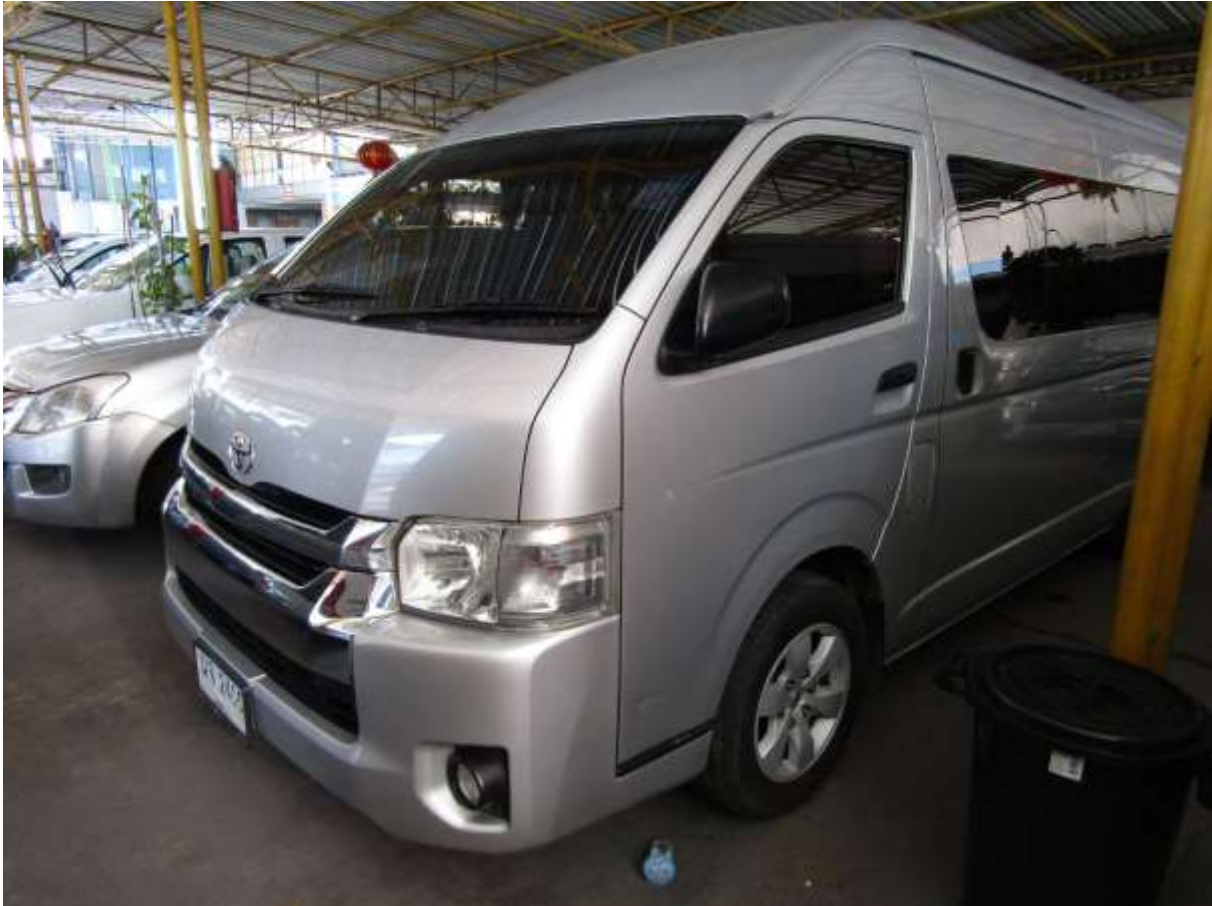
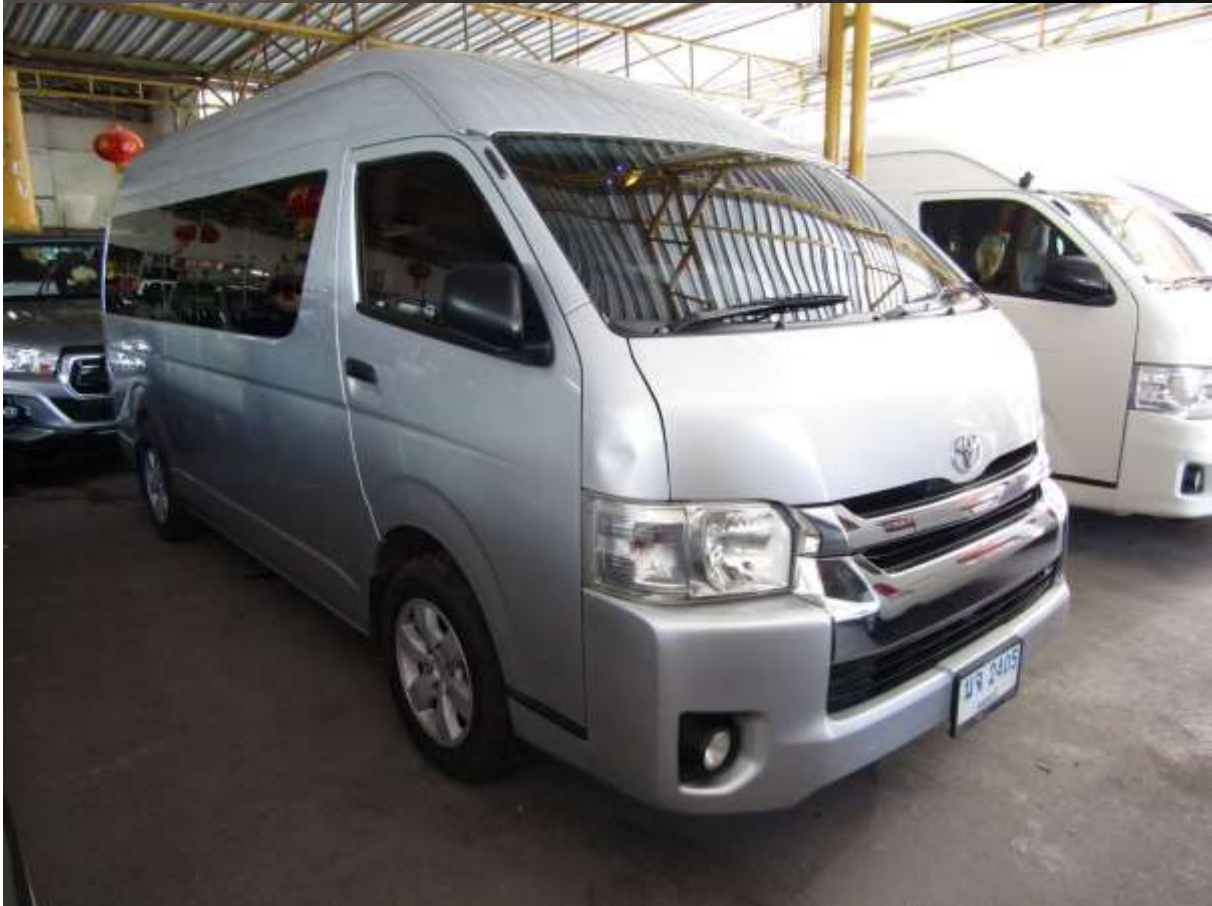
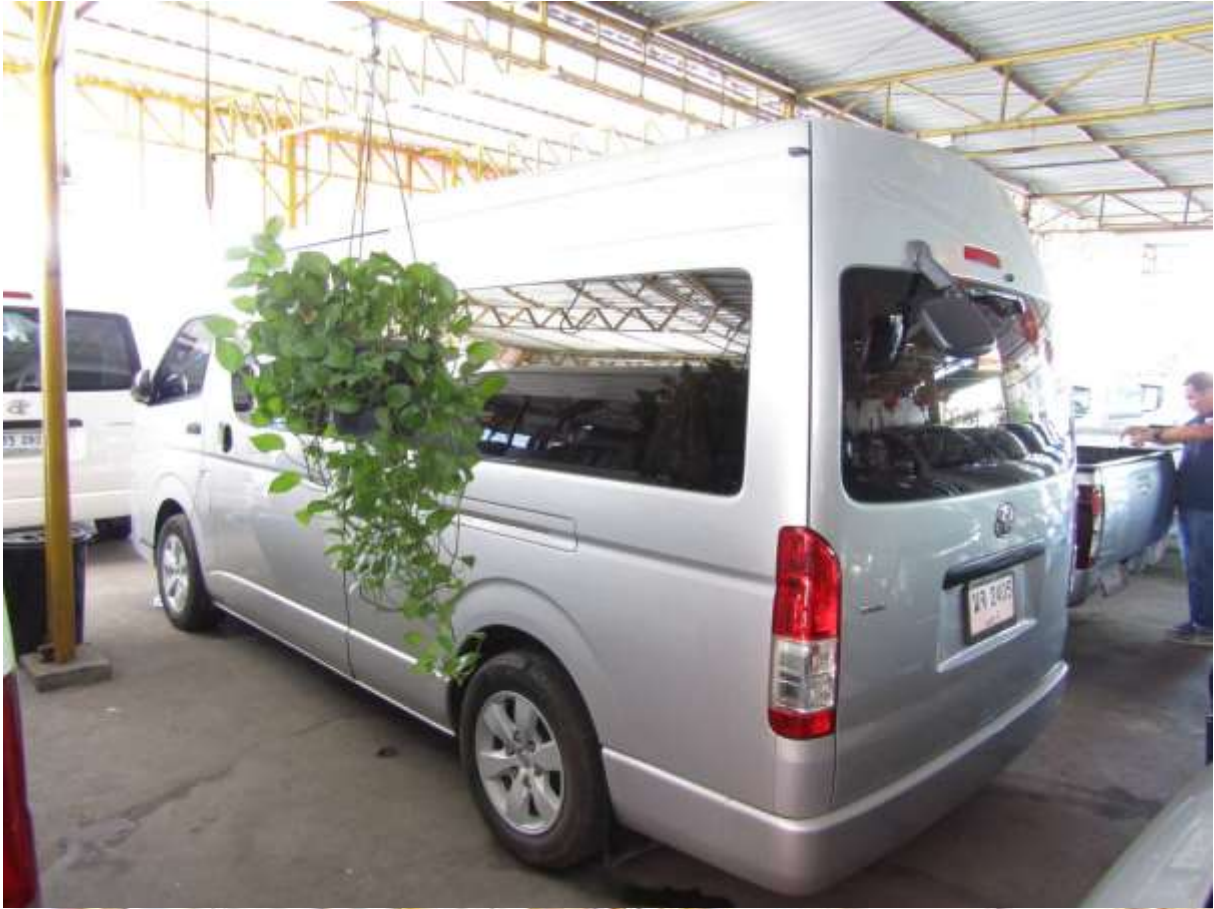
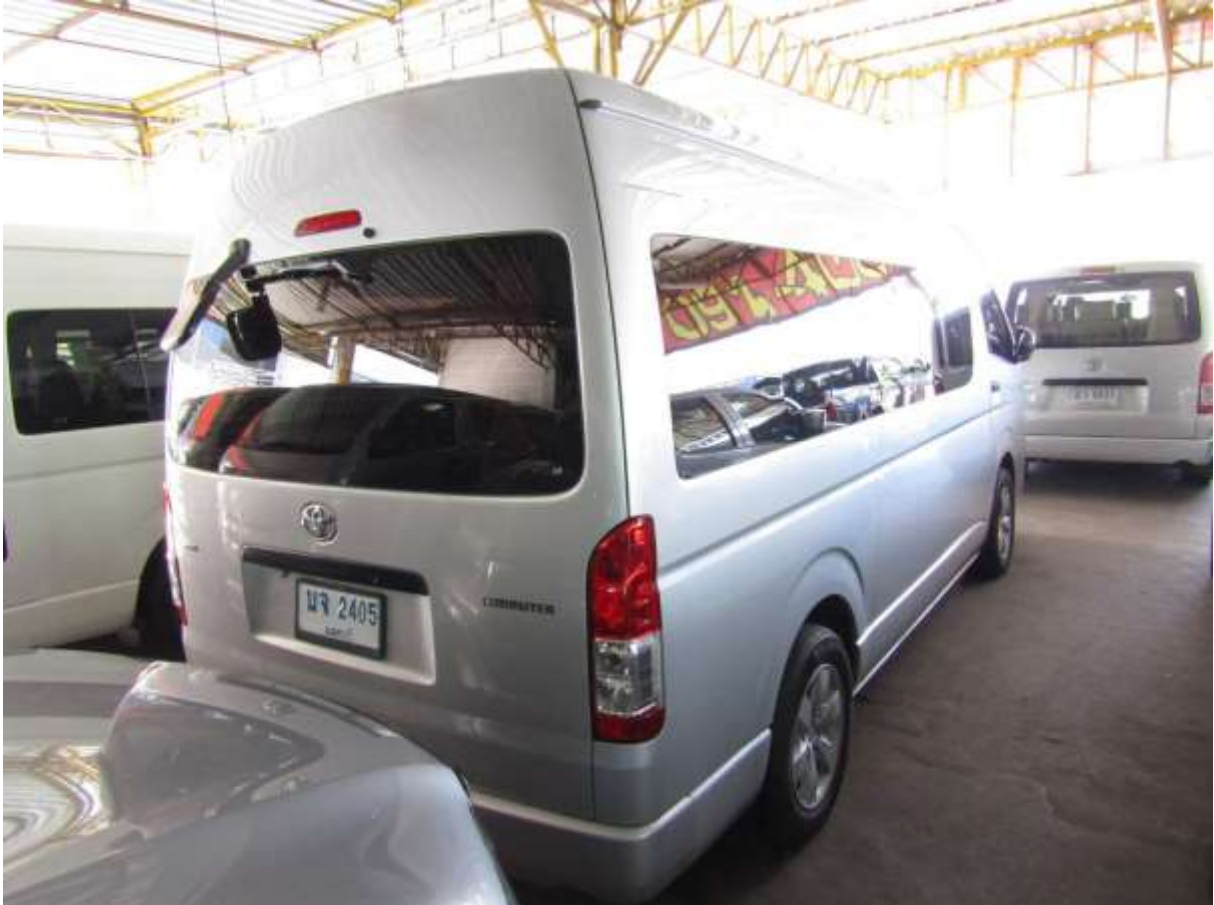
ภาพภายนอก - Exterior Visual Details

ประตูเลื่อนด้านขวา Sliding Right Door	N/A
	แก้มบังโคลนหลังขวา Rear Right Wing	สภาพดี
	บันไดขายน้าด้านขวา Right Rocker Panel	สภาพดี
	แก้มบังโคลนหน้าซ้าย Front Left Wing	สภาพดี
	ประตูหน้าซ้าย Front Left Door	สภาพดี
	กระจกมองข้างซ้าย Left Rear Mirror	สภาพดี
	ประตูหลังซ้าย Rear Left Door	N/A
	ประตูเลื่อนด้านซ้าย Sliding Left Door	สภาพดี
	แก้มบังโคลนหลังซ้าย Rear Left Wing	สภาพดี
	บันไดขายน้าด้านซ้าย Left Rocker Panel	สภาพดี
	ประตูท้าย,ฝากระโปรงท้าย Rear Tail Gate	สภาพดี
	กระจกบังลมหลัง Rear Screen	สภาพดี
	กันชนหลัง Rear Bumper	มีรอยครูด
	คาน รั้งกันชนหลัง (ขวา) Rear Side Member (Right) Appearance	สภาพดี

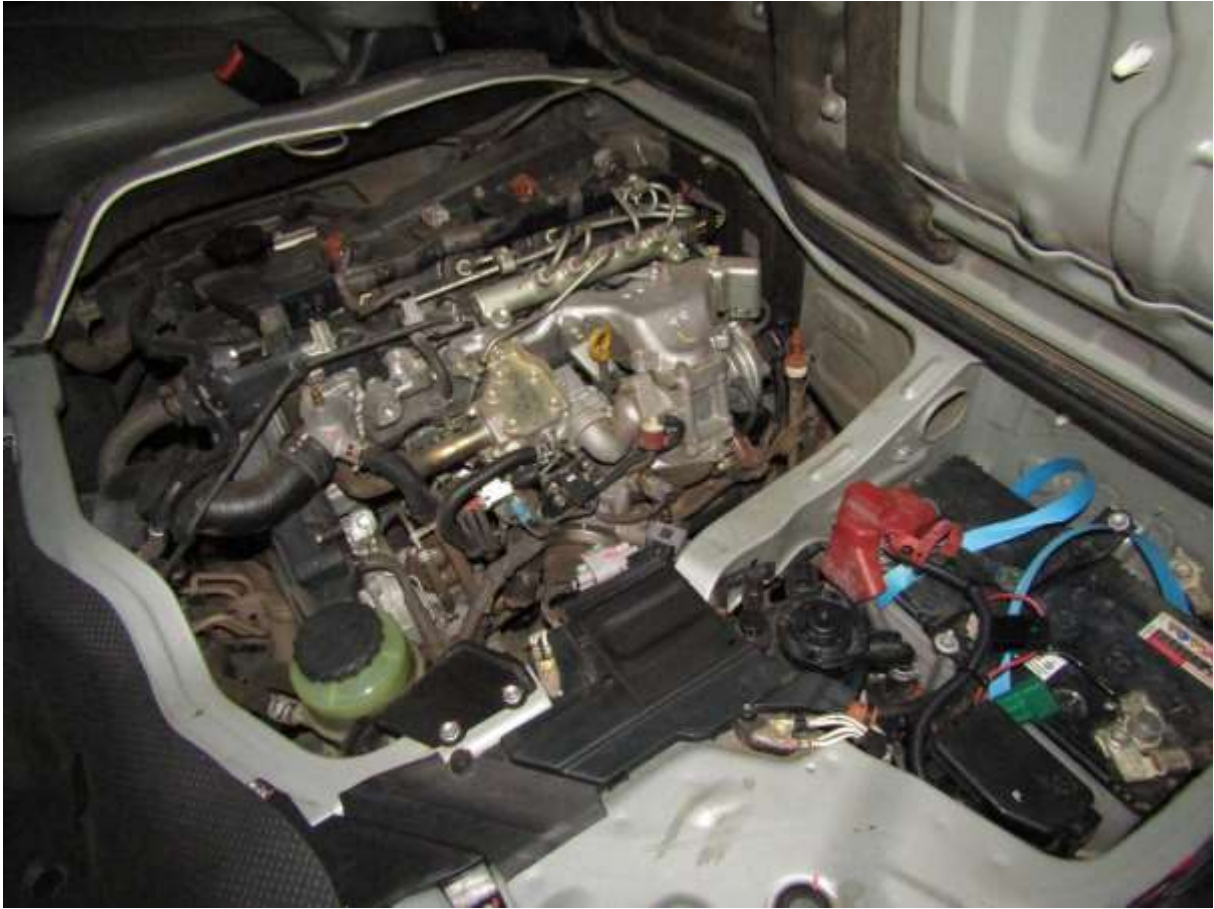
ภาพห้องเครื่อง - Engine Bay Visual Details:

เครื่องยนต์ไม่พบการรั่วซึม No any leak on engine	ใช่
	รถสตาร์ทติดง่าย The car start without struggling	ใช่
	กุญแจบิดง่าย/กุญแจระบบกดทำงานปกติ Key Turn Smoothly/ Push Start Normal operation	ใช่
	เครื่องเดินเบาปกติ ไม่สั่นผิดปกติ Idle run smoothly, no abnormal shake	ใช่
	ไม่มีเสียงหอนผิดปกติ No Squeaks Noise	ใช่
	เสียงท่อไอเสียดังปกติ ไม่มีรั่ว Exhaust quiet and free from leaks	ใช่
	ควันไม่ขาว ควันไม่ดำ No white or black smoke	ใช่
	สภาพรวมของโครงสร้าง และตัวถัง Chassis Frames & Members Appearance	สภาพดีตามอายุการใช้งาน
	ระดับของเหลว Fluid Level	อยู่ในระดับปกติ
	การรั่วไหลของน้ำมัน Fluid Leaks	ไม่มี
	จุดจับยึด Mountings	สภาพดีตามอายุการใช้งาน
	สายไฟและท่อ Hoses & Pipes	สภาพดีตามอายุการใช้งาน
	ปั๊มน้ำ, ท่อน้ำ และพัดลม Water Pump, Hoses & Fan	สภาพดีตามอายุการใช้งาน
	ระบบการจุดระเบิด Ignition System	ปกติ
	ระบบน้ำมันเชื้อเพลิง Fuel System	ปกติ

หม้อน้ำ และฝาหม้อน้ำ Radiator & Cap	สภาพดีตามอายุการใช้งาน																																					
	ลูกรอกและสายพาน Drive Belt & Pulleys	สภาพดีตามอายุการใช้งาน																																					
	หม้อลมเบรค Brake Booster	สภาพดีตามอายุการใช้งาน																																					
	แม่ปั้มเบรค Master Cylinder Pressure	สภาพดีตามอายุการใช้งาน																																					
	แบตเตอรี่ไม่รั่ว และ ชุดยึด ไม่มีสนิม No any leak on battery and no corrosion on battery support bracket	สภาพดีตามอายุการใช้งาน																																					
	การทดสอบ แบตเตอรี่ Battery Test	<table border="1"> <thead> <tr> <th colspan="2">Battery Test</th> </tr> </thead> <tbody> <tr> <td>Voltage</td> <td>12.65 V</td> </tr> <tr> <td>Rating</td> <td>600 CCA</td> </tr> <tr> <td>Current</td> <td>500 CCA</td> </tr> <tr> <td>Internal resistance</td> <td>21.62 mΩ</td> </tr> <tr> <td>State of Charge</td> <td>0 %</td> </tr> <tr> <td>State of Health</td> <td>14 %</td> </tr> <tr> <td>Status</td> <td>Good</td> </tr> <tr> <td>Test Date</td> <td>24-11-63</td> </tr> </tbody> </table>	Battery Test		Voltage	12.65 V	Rating	600 CCA	Current	500 CCA	Internal resistance	21.62 mΩ	State of Charge	0 %	State of Health	14 %	Status	Good	Test Date	24-11-63	<table border="1"> <thead> <tr> <th colspan="2">Charging System Test at 2000 rpm</th> </tr> </thead> <tbody> <tr> <td>Voltage</td> <td>13.64 V</td> </tr> <tr> <td>Status</td> <td>Normal</td> </tr> <tr> <th colspan="2">Start System Test</th> </tr> <tr> <td>Start Voltage</td> <td>7.62 V</td> </tr> <tr> <td>Status</td> <td>Normal</td> </tr> <tr> <th colspan="2">Max. Load Test at 2000 rpm</th> </tr> <tr> <td>Max. Load Voltage</td> <td>13.47 V</td> </tr> <tr> <td>Status</td> <td>Normal</td> </tr> </tbody> </table>	Charging System Test at 2000 rpm		Voltage	13.64 V	Status	Normal	Start System Test		Start Voltage	7.62 V	Status	Normal	Max. Load Test at 2000 rpm		Max. Load Voltage	13.47 V	Status	Normal

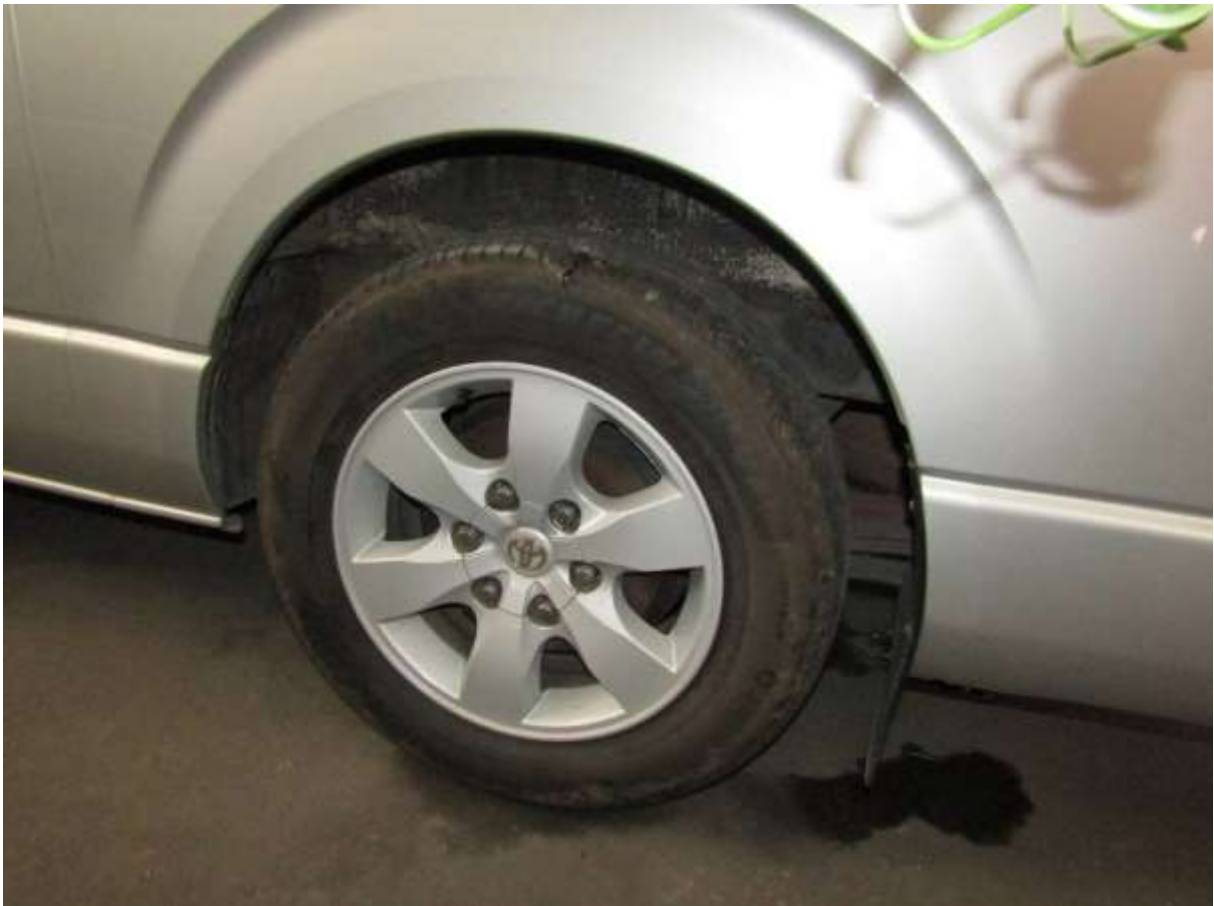
ภาพโดยรวมของยาง ล้อ และ เบรค - Tyres, Wheels & Brakes Visual Detail

สภาพยางรถยนต์, สัปดาห์/ปี ผลิต Tyres Appearance, Year	0520 ยางสภาพดี
	สภาพล้อ, ฝาครอบล้อ Wheel Rims Appearance	สภาพดีตามอายุการใช้งาน
	ล้อและยางอะไหล่ Spare Tyre & Rim	มีประจำรถ
	คาไลเปอร์เบรค และท่อน้ำมัน Brake Hose Callipers & Pipes	สภาพปกติไม่พบการรั่วซึม
	ผ้าดิสเบรค (หน้า/หลัง) Brake Pads (Front/Rear)	สภาพดีตามอายุการใช้งาน
	จานดิสเบรค(หน้า/หลัง) Brake Discs (Front/Rear)	สภาพดีตามอายุการใช้งาน
	ดรัมเบรคล้อหลัง Brakes and Drums any No Leakage	สภาพดีตามอายุการใช้งาน
	การทำงานของเบรคมือ Park Brake function	ระยะเวลาทำงานปกติ
	คำแนะนำอื่นๆ Other	N/A
