I024/0073-4

BMW X4 2.0 xDrive20d M Sport 4WD

Mar 27, 2024

# Vehicle Inspection Report สรุปผลการตรวจสภาพรถ (Inspection Summary)

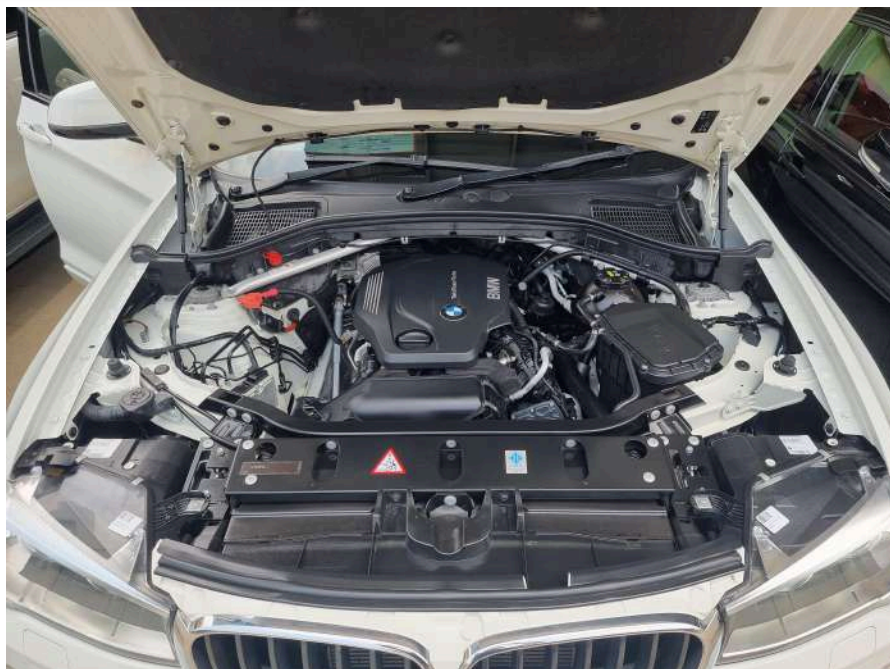
### ภาพห้องเครื่อง

4.20 แบตเตอรี่ไม่รั่ว และ ชุดยึด ไม่มีสนิม  
 No any leak on battery and no corrosion on battery support bracket

ดี (Good)

Voltage	12.19	V
Rating	700	CCA
Current	993	CCA
Internal resistance	2.72	mΩ
State of Charge	39	%
State of Health	100	%
Status	GREAT

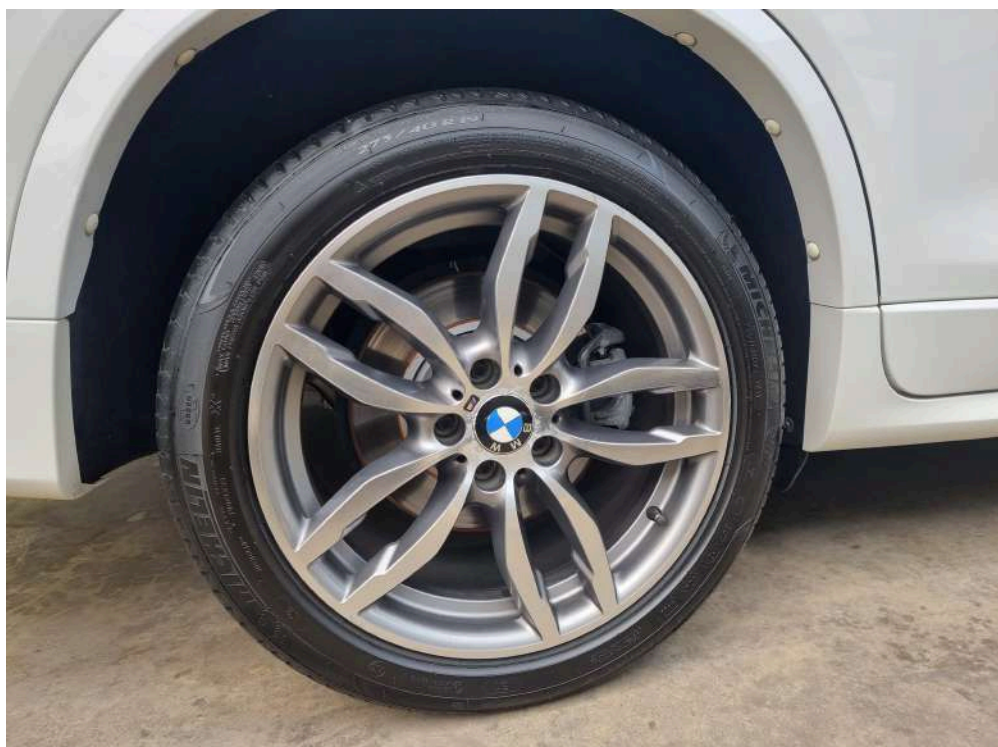
#### ขอบยาง ล้อ

42/22
