I022/0126-15

MG Extender 2.0 Double Cab Grand X 4WD

Aug 11, 2022

Vehicle Inspection Report

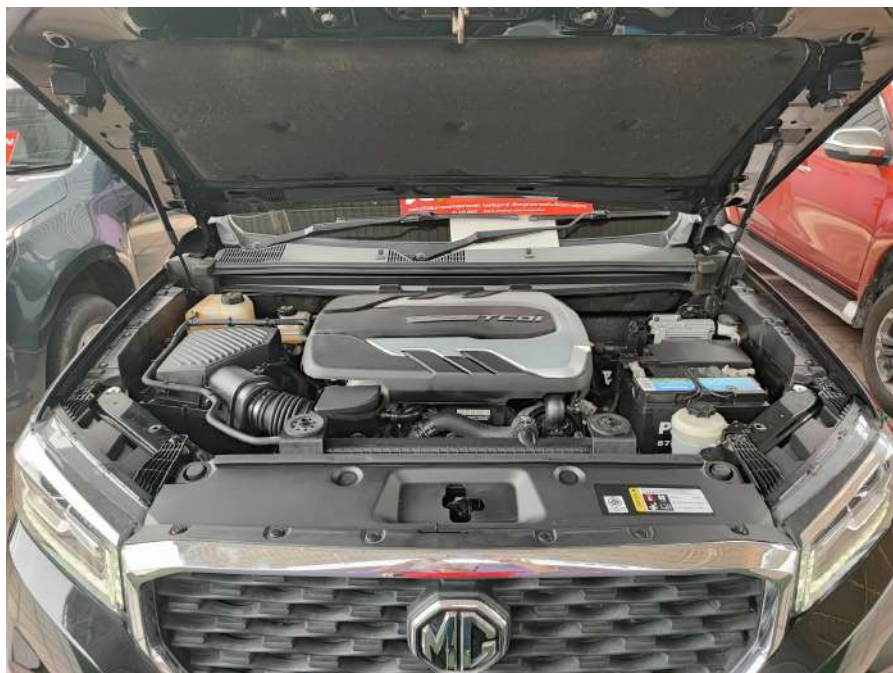
ภาพห้องเครื่อง

Voltage	12.66	V
Rating	650	CCA
Current	575	CCA
Internal resistance	4.86	mΩ
State of Charge	100	%
State of Health	79	%
Status	GOOD

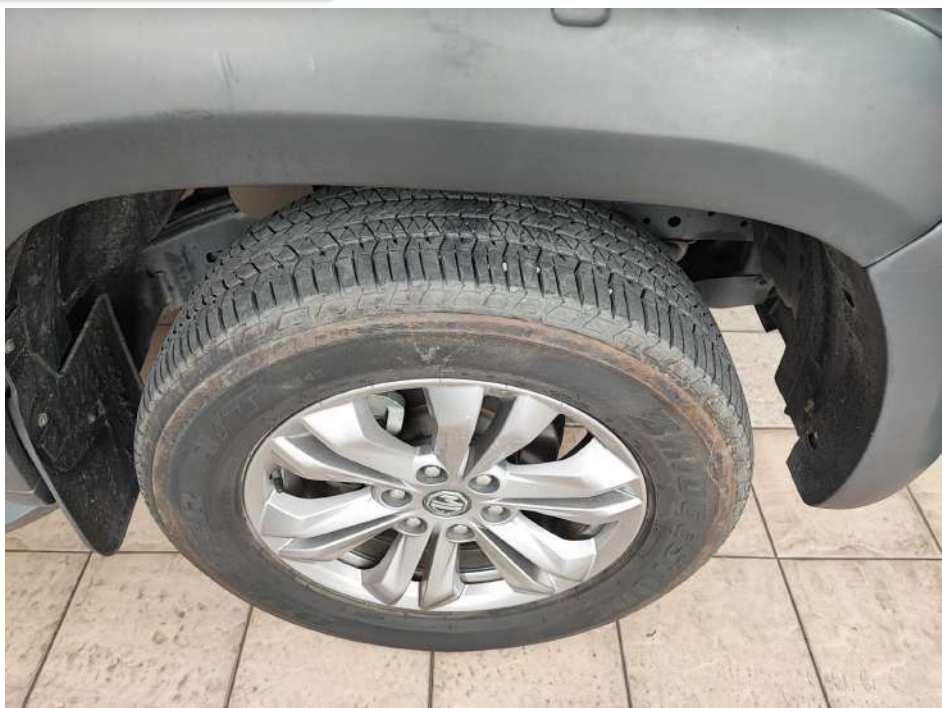
ขอบยาง ล้อ

50/20
