1023/0266-1

BMW 330e 2.0 F30 Iconic

Sep 7, 2023

Vehicle Inspection Report สรุปผลการตรวจสภาพรถ (Inspection Summary)

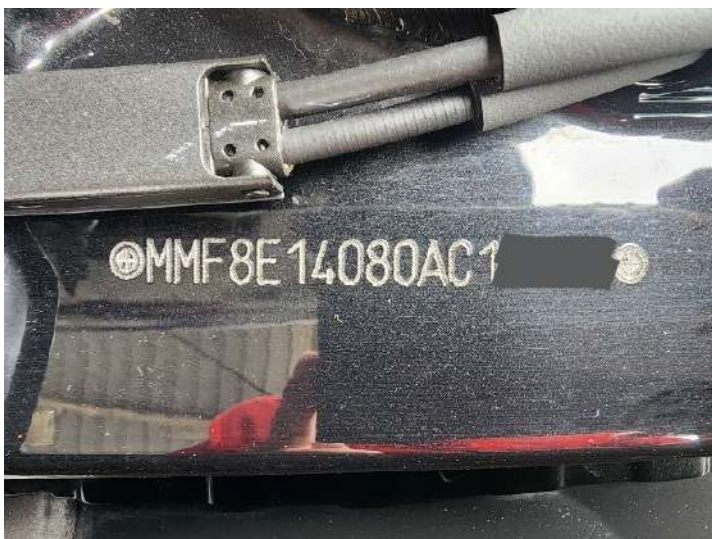
รูปเลขตัวถัง (VIN Picture):

- ✓ แผ่นเพลทเลขตัวถังมองเห็นได้ชัดเจน
- ✓ ชิ้นส่วนประกอบตัวถังรถ ผ่านการวัดค่าความหนาของสีแล้ว
- ✓ สีรถตรงตามเสาเอกสารจดทะเบียน

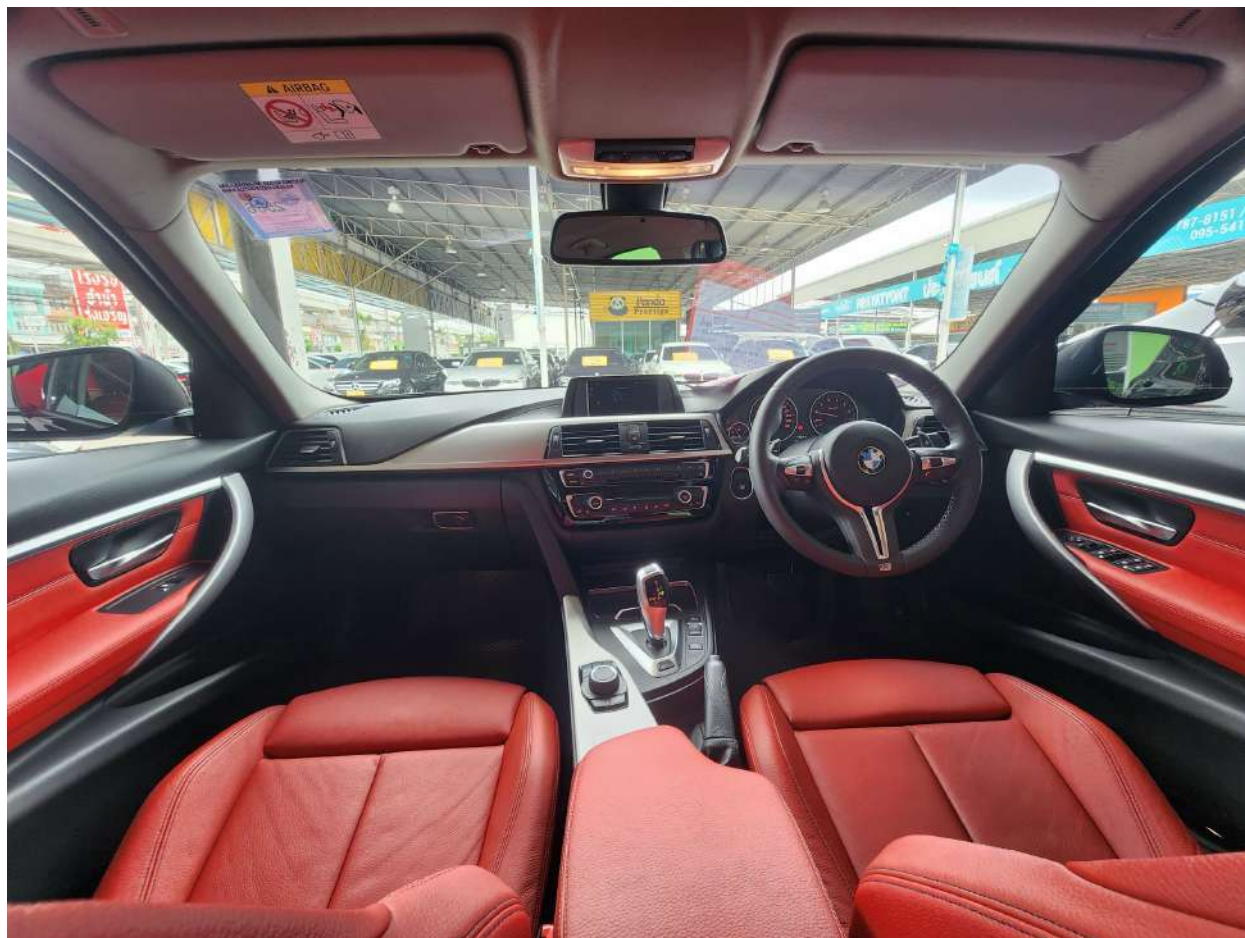
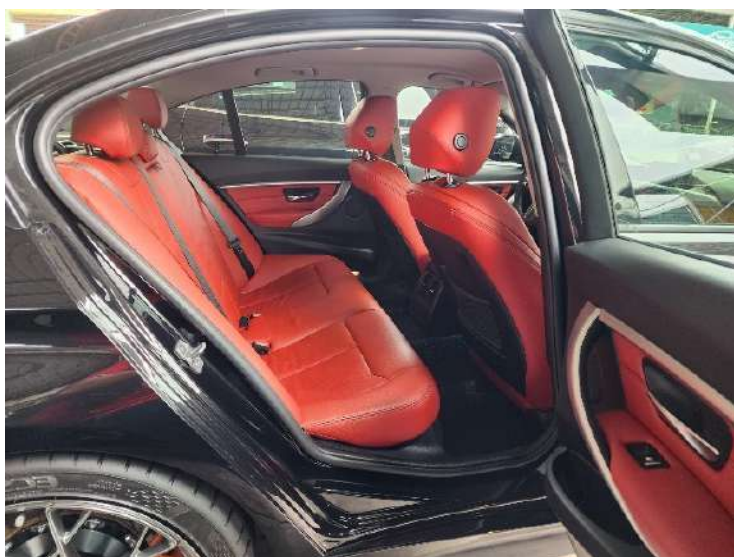
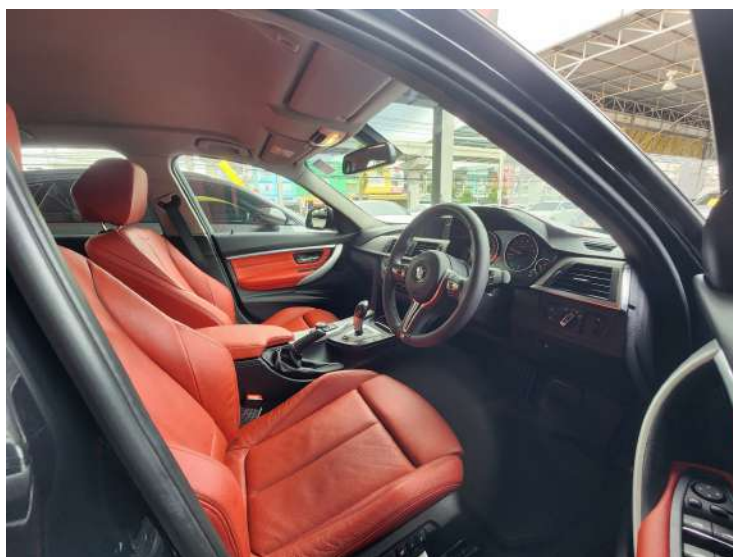
ภาพภายใน

รายการตรวจ 4 รายการ	สถานะ
2.1 สภาพที่นั่ง Seat Appearance	ดี (Good)
2.2 การทำงาน การปรับ และการล็อกเบาะ Seat Adjust functional	ดี (Good)
2.3 สภาพรางไต่เบาะ Seat slide adjust rail	ดี (Good)
2.4 เข็มขัดนิรภัย Seat Belts	ดี (Good)

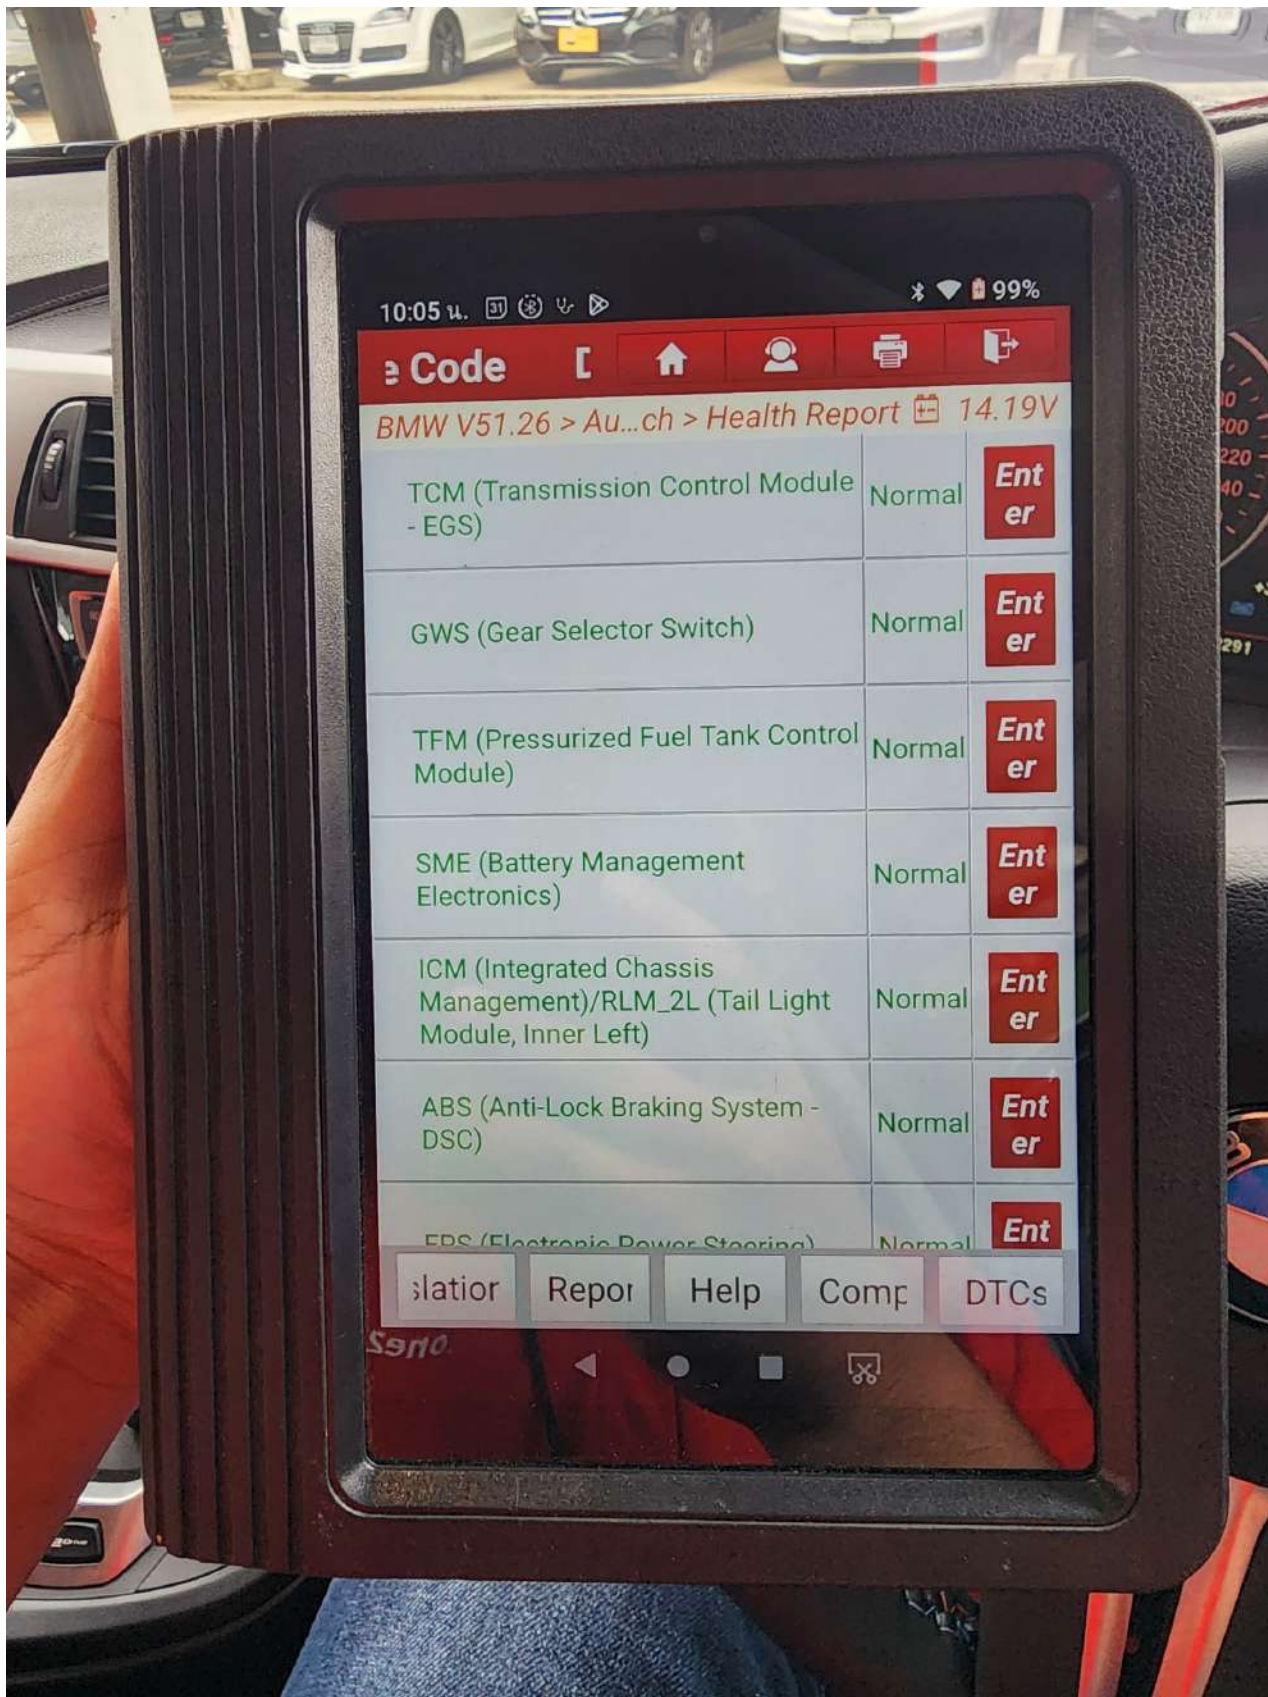
ภาพ OBD

รายการตรวจ 6 รายการ	สถานะ
1.1 ไม่เคยเกิดอุบัติเหตุรุนแรงจนทำให้โครงสร้างรถมีปัญหาความปลอดภัย No Evidence of Major or Hail Damage	ดี (Good)
1.2 ไม่มีการตัดต่อ ตัดแปลง คัชชี และ โครงสร้างรถ No chassis and cab structure modified	ดี (Good)
1.3 ไม่เคยประสบภัยจมน้ำ No Evidence of Flood	ดี (Good)
1.4 ไม่เคยประสบภัยอัคคีภัย No Evidence of Fire	ดี (Good)
1.5 ระบบการทำงานภายในรถยนต์ OBD II On-Board Diagnostics (OBD)	ดี (Good)
1.6 สภาพรถโดยรวม Overall Appearance	ดี (Good)
