# Vehicle Inspection Report

INSPECTION  
BY ONE2CAR

| ยี่ห้อ/รุ่น (Brand/Model): HONDA CR-V 2.0S | วันที่ตรวจสอบรถยนต์ (Date of Inspection): 6.3.62 |
| หมายเลขตัวถัง (VIN): MRHRM1830DP103575 | เลขคำขอบริการ (Job No.): I019/002-020 |

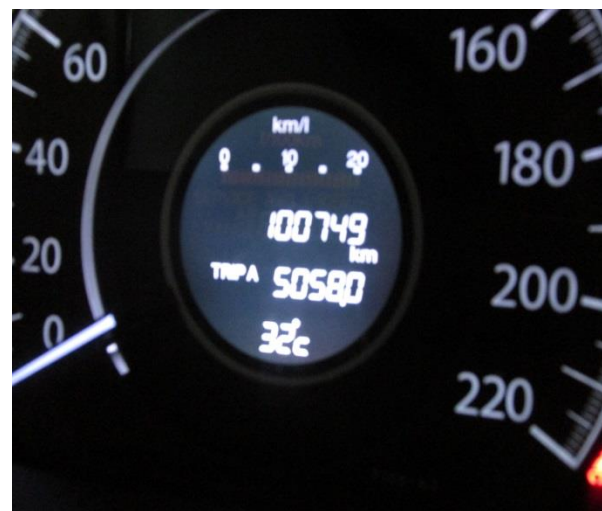
รูปเลขไมล์ (Mileage Picture):

| ระยะการใช้งาน(Mileage): 100,749 ก.ม | |

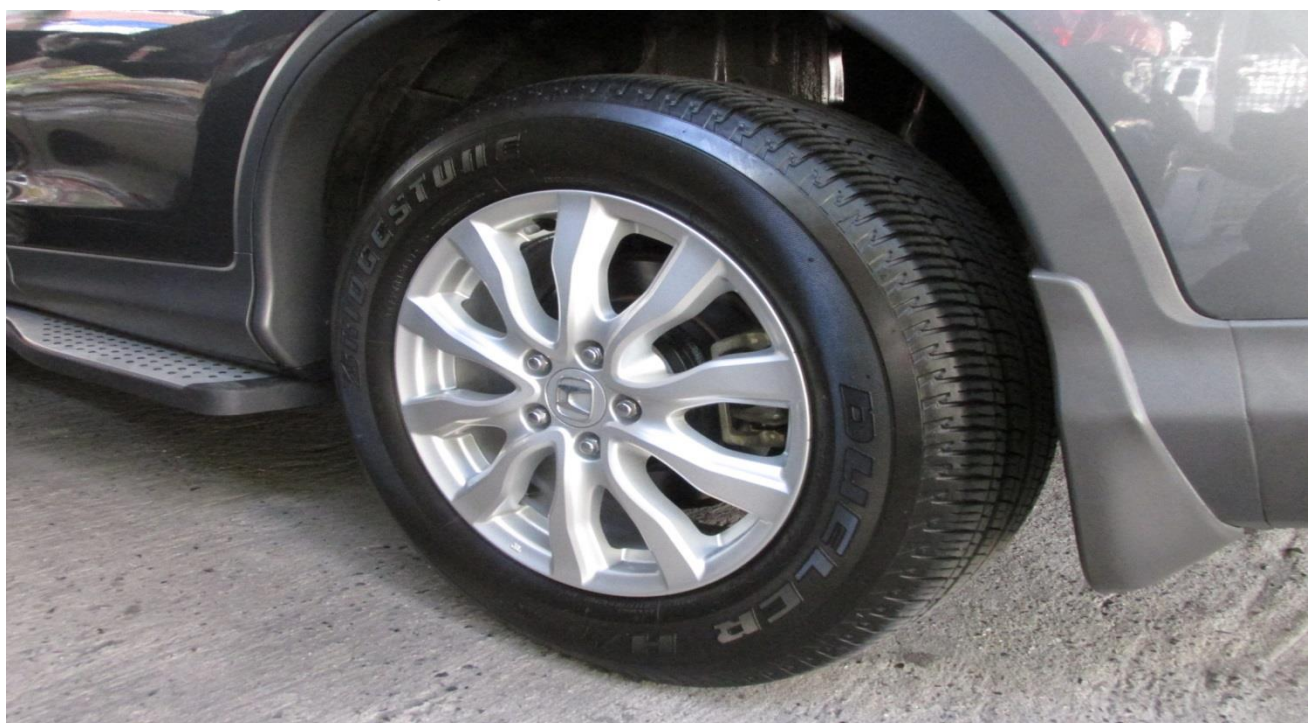
## ภาพโดยรวมของยาง ล้อ และ เบรค - Tyres, Wheels & Brakes Visual Details:

| | จานดิสเบรค (หน้า/หลัง)<br>Brake Discs (Front/Rear) | ควรเจียจานเบรคครั้งต่อไปที่เปลี่ยนผ้าเบรค |

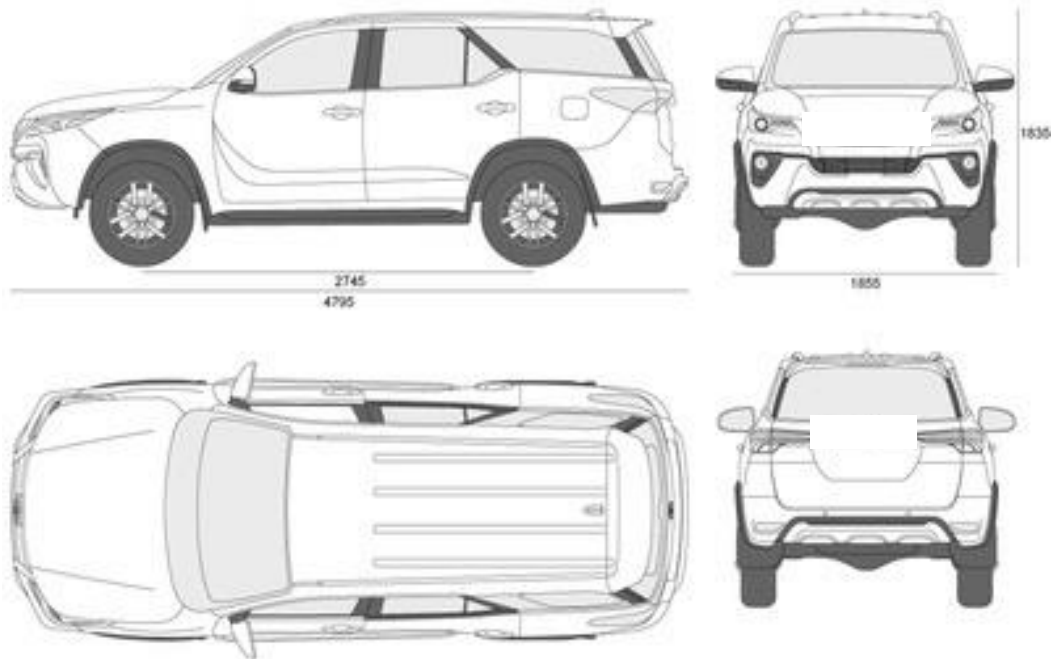
ความหนาสีรอบรถ SUV, MPV - Paint Thickness on SUV, MPV vehicle:

| ชิ้นส่วนยานยนต์ | ความหนาสี Paint Thickness (μm) | | | |
|---|---|---|---|---|
| Front Wing (LH) | 144 | 146 | 150 | 147 |
| Front Door (LH) | 138 | 140 | 126 | 135 |

| ชิ้นส่วนยานยนต์ | ความหนาสี Paint Thickness (μm) | | | |
|---|---|---|---|---|
| Rear Wing (LH) | 140 | 166 | 150 | 152 |
| Bonnet | 161 | 159 | 140 | 153 |
