**1023/0224-3**

Jul 25, 2023

Mercedes-Benz GLC220d 2.1 W253 4MATIC 4WD SUV

## Vehicle Inspection Report สรุปผลการตรวจสอบสภาพรถ (Inspection Summary)

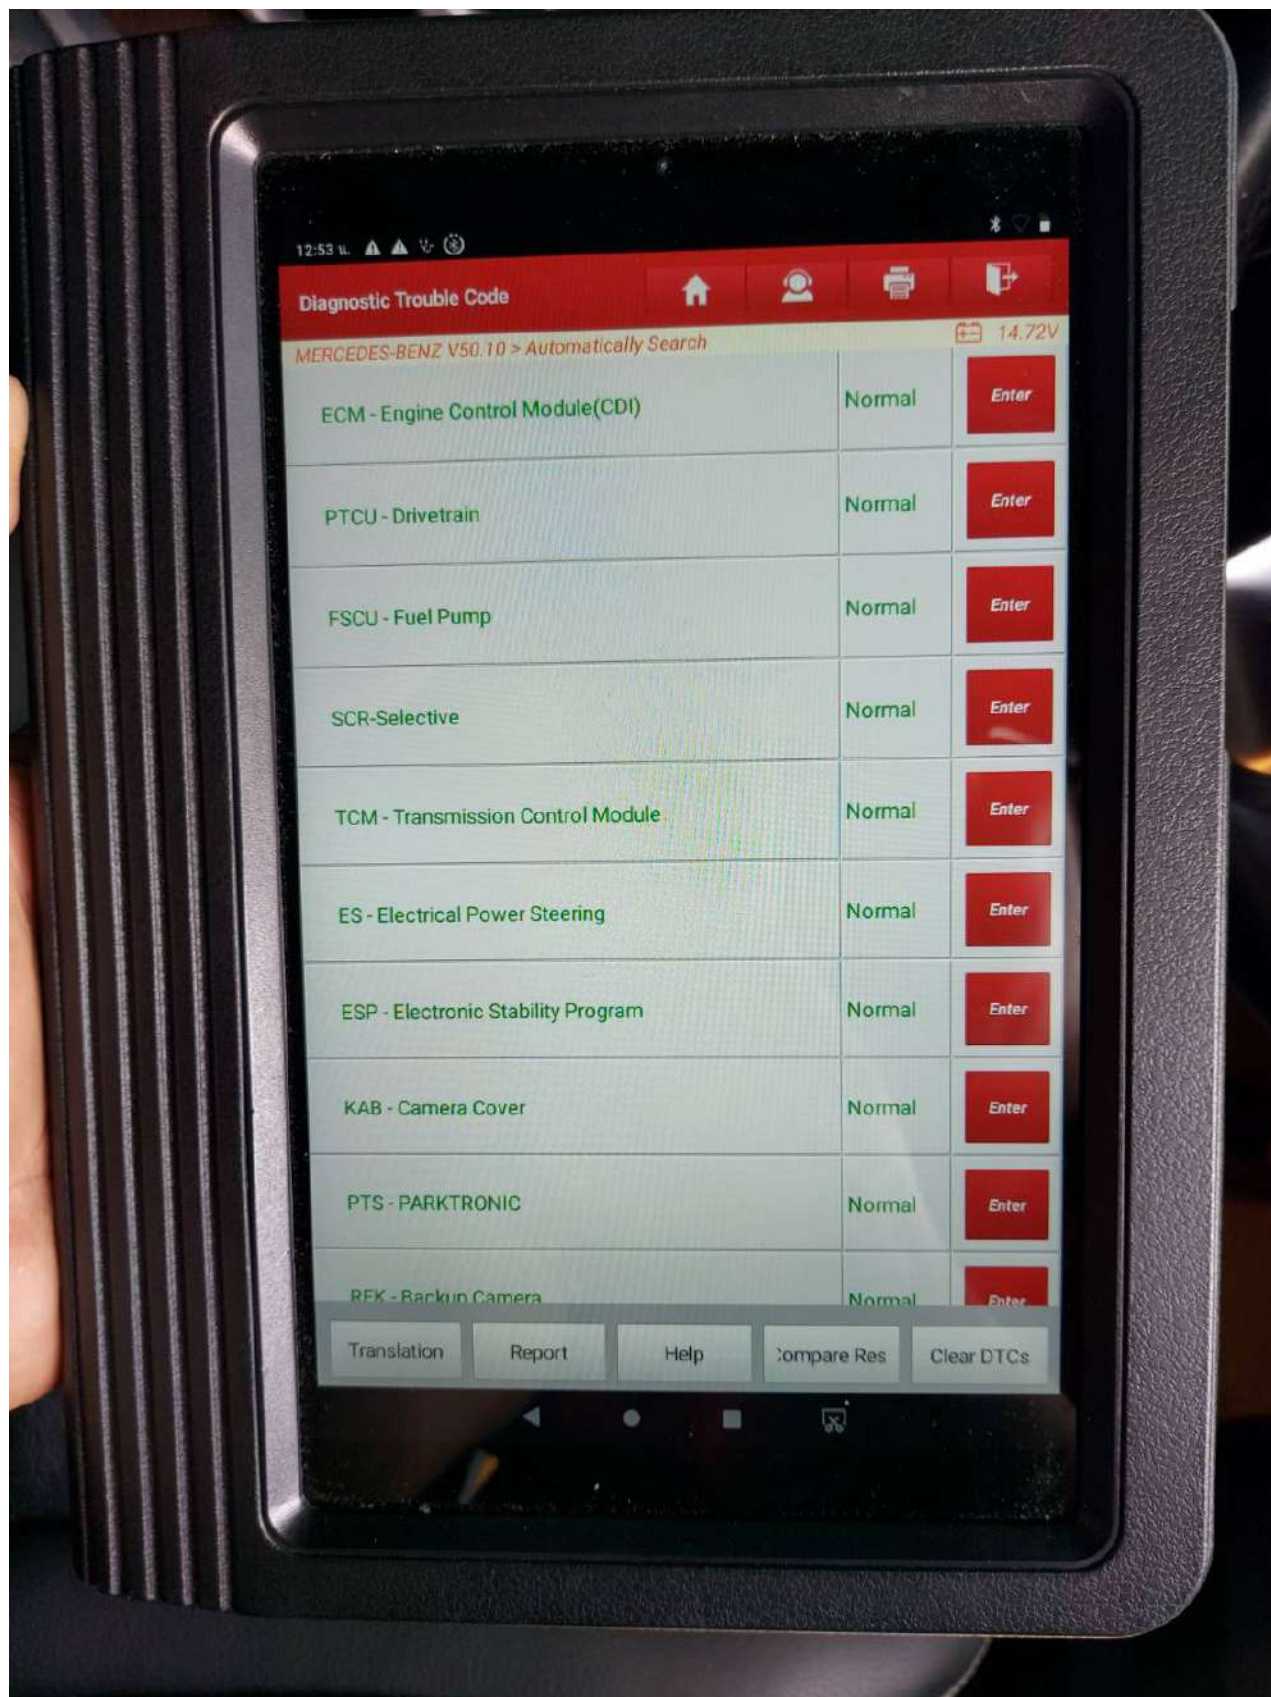
ภาพ OBD

1.5 ระบบการทำงานภายในรถยนต์ OBD II On-Board Diagnostics (OBD)

ดี (Good)
