I023/0030-9

Mitsubishi Triton 2.4 DOUBLE CAB GT Pre...

Feb 6, 2023

## Vehicle Inspection Report สรุปผลการตรวจสภาพรถ (Inspection Summary)

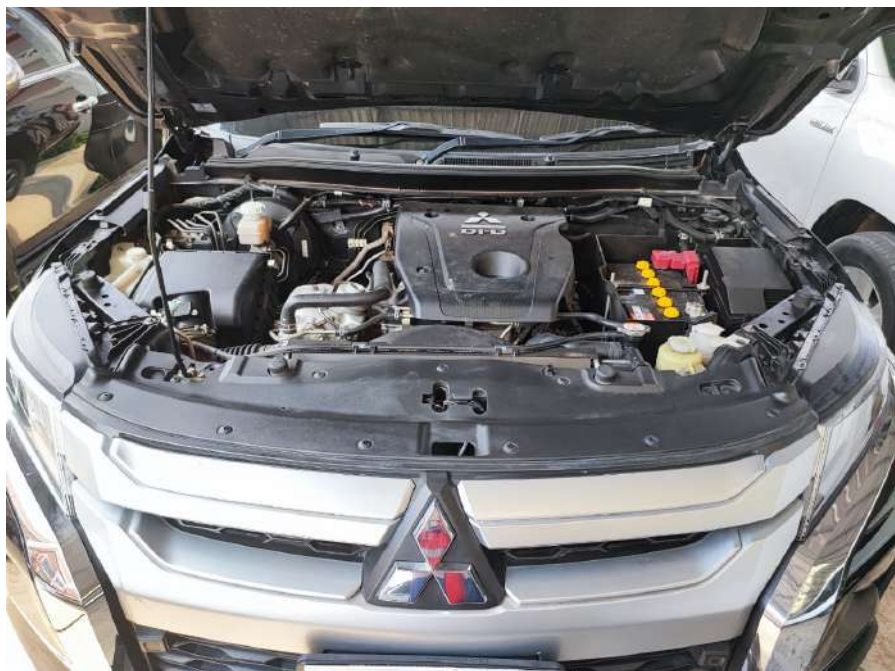
### ภาพห้องเครื่อง

4.1 เครื่องยนต์ไม่พบการรั่วซึม No any leak on engine

4.10 การรั่วไหลของน้ำมัน Fluid Leaks

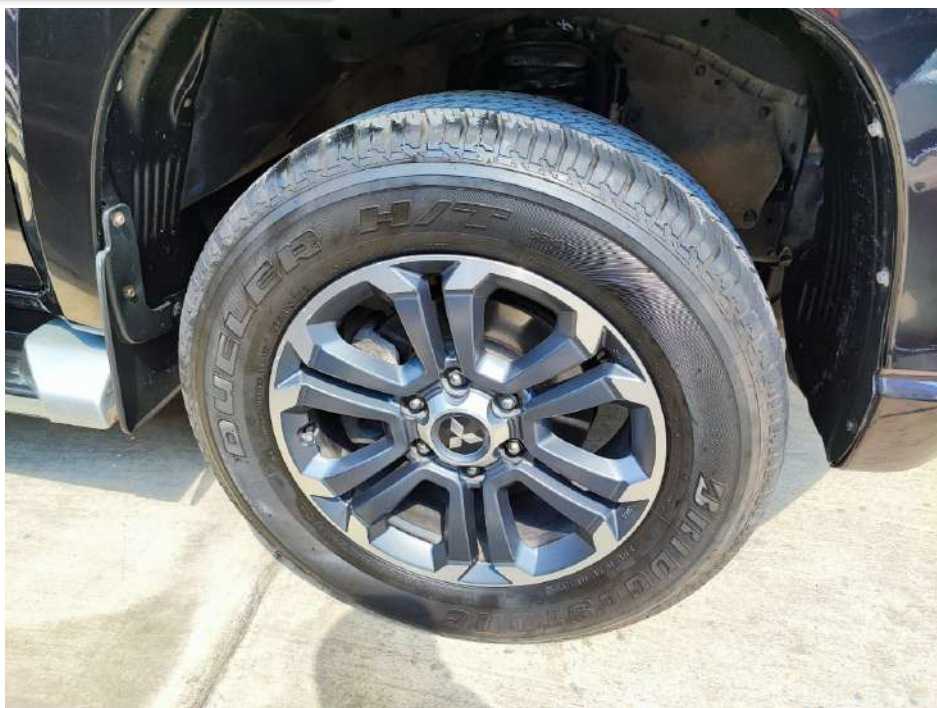
#### ขอบยาง ล้อ

5.1 สภาพยางรถยนต์, สปีดาร์/ปี ผิด Tires Appearance, Year

17/21

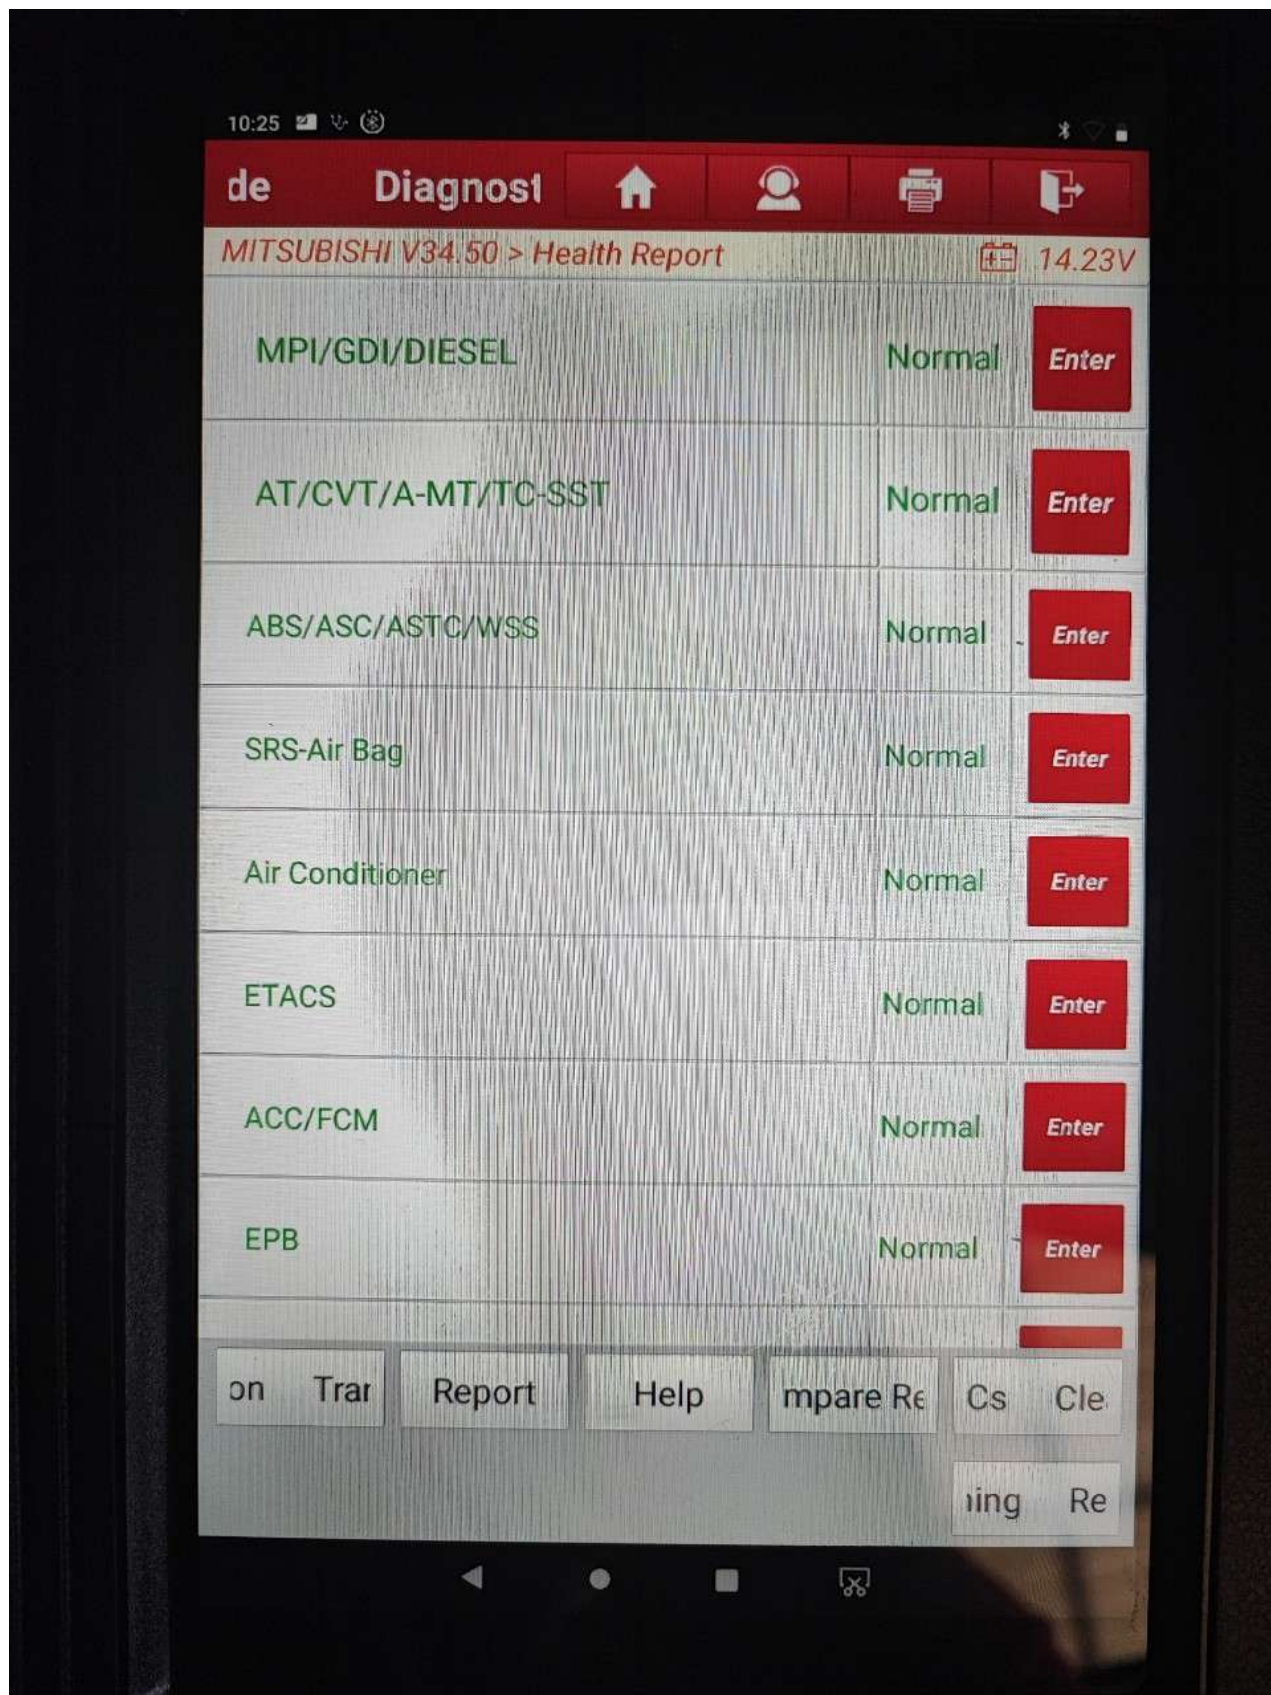
ภาพ OBD

1.5 การวินิจฉัยผ่านทาง OBD On-Board Diagnostics (OBD)
