Vehicle Inspection Report

ยี่ห้อ/รุ่น (Brand/Model): FORD RANGER	วันที่ตรวจสอบรถยนต์ (Date of Inspection): 22.06.61
หมายเลขตัวถัง (VIN): MNBUMF080GW569695	เลขคำขอบริการ (Job No.): IO18/090-039
หมายเลขเครื่องยนต์ (Engine No.): P4AT2196624	Vehicle Picture:

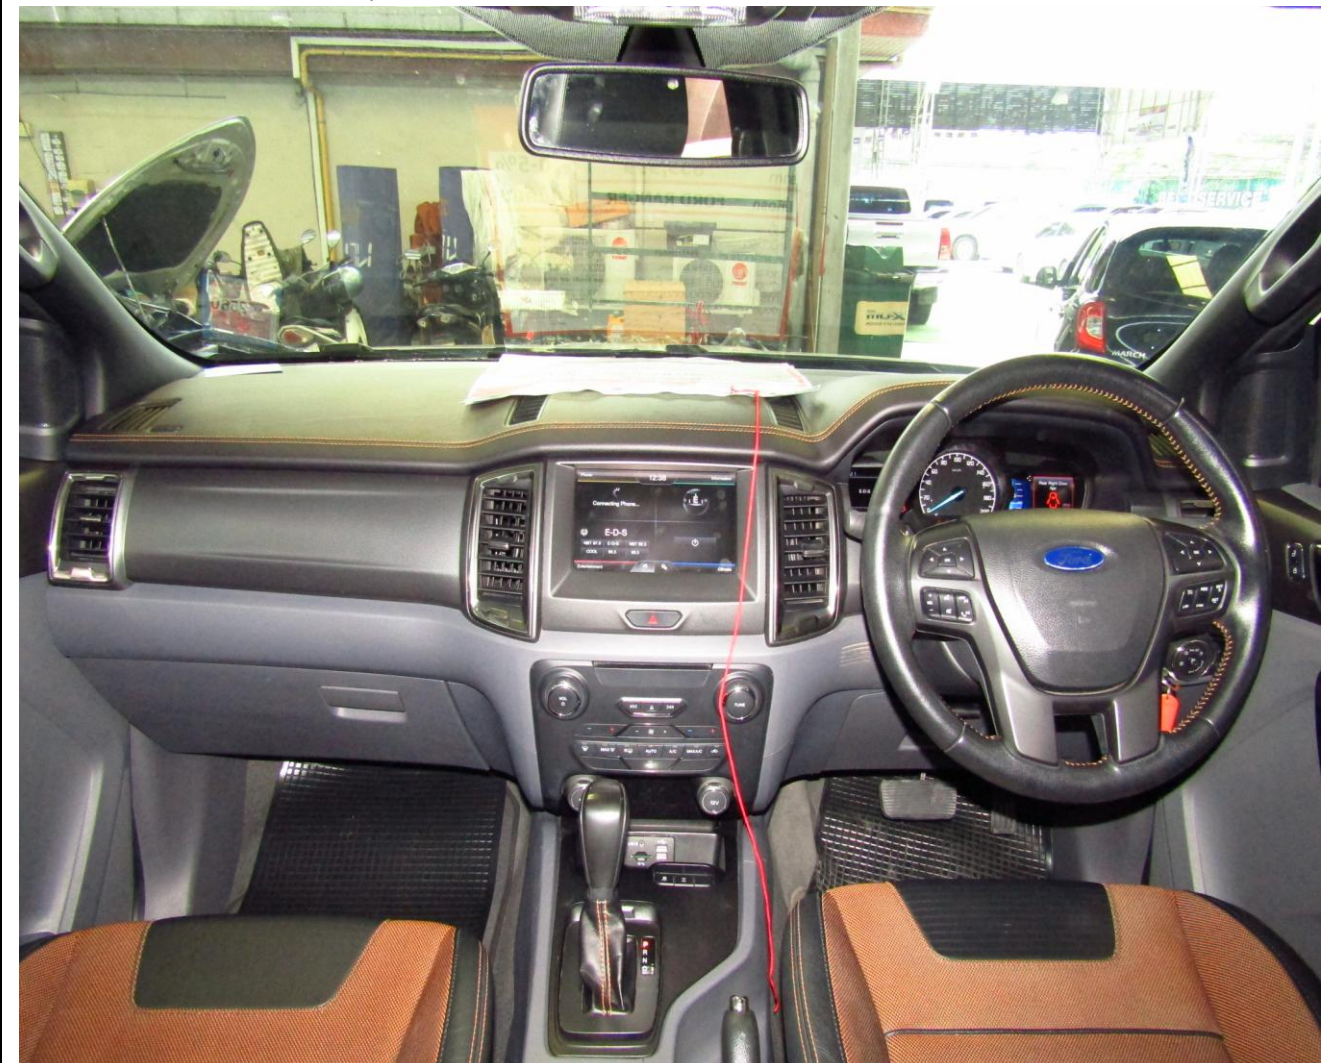
ภาพภายในด้านหน้า หลัง และ จุดบกพร่อง - Interior Visual Details (Front, Rear and/or Defect):

ที่นั่ง สภาพ Seat Appearance	เบาะคนขับ มีรอยขีด

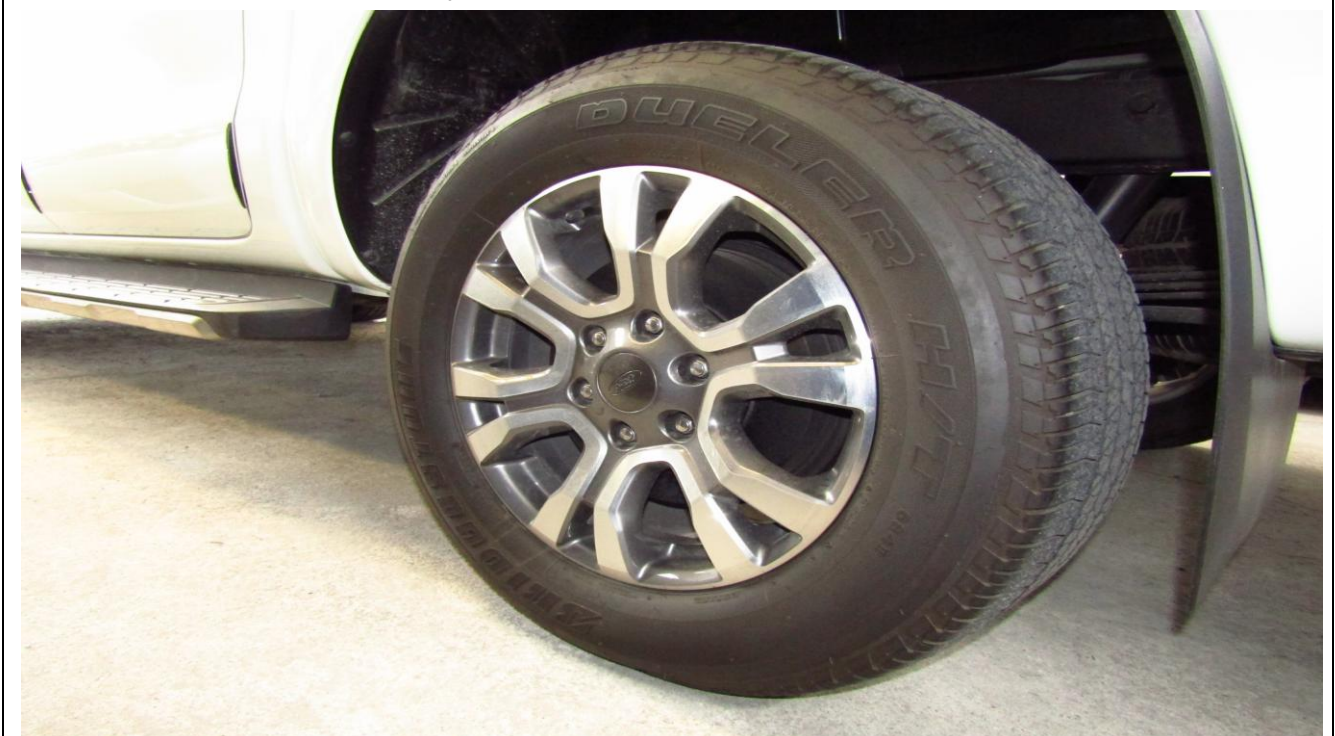
ภาพโดยรวมของยาง ล้อ และ เบรค - Tyres, Wheels & Brakes Visual Details:

สภาพยางรถยนต์, สปีดคาร์ท/ปี ผลิต Tyres Appearance, Year	1016 ยาง 3 เส้นสภาพดี แต่แก้มยางหลังขวามีรอยฉีกขาด

จานดิสเบรค(หน้า/หลัง) Brake Discs (Front/Rear)	ควรเจียจานเบรคครั้งต่อไปที่เปลี่ยนผ้าเบรค

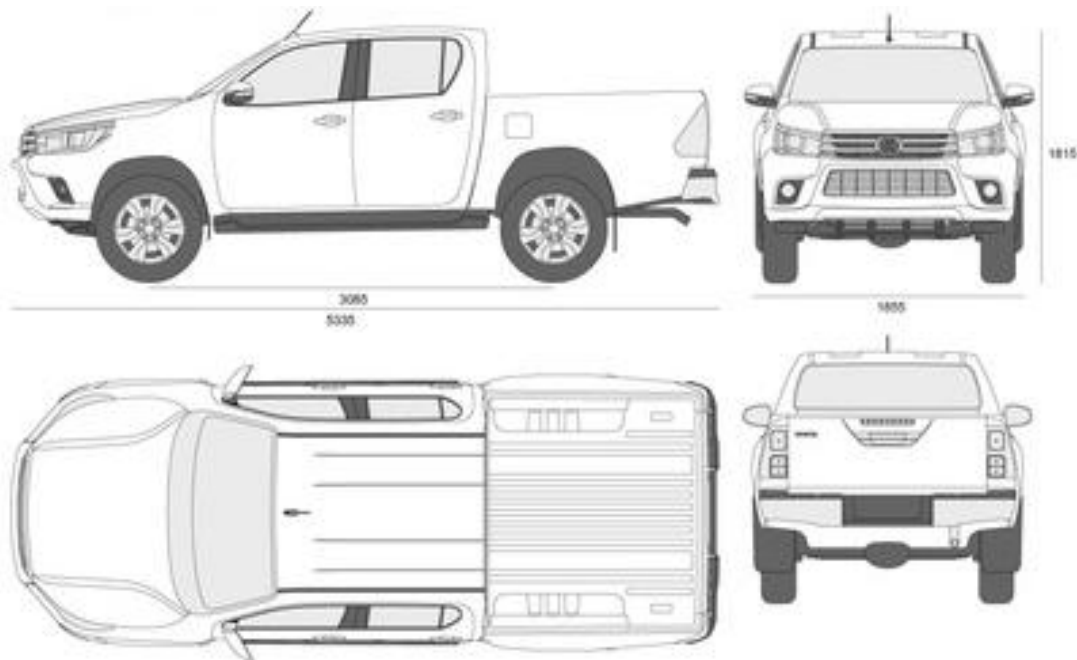
ความหนาสีรถกระบะ (ตอนเดียว, แค็บ และ 4 ประตู) - Paint Thickness on Pickup (Single Cab, Extend Cab and Double Cab):

ชิ้นส่วนยานยนต์ (Car Part)	ความหนาสี Paint Thickness (µm)			
	P1	P2	P3	Average
Front Wing (RH)	74	76	68	73
Front Wing (LH)	81	71	72	75
Front Door (RH)	99	78	87	88
Front Door (LH)	87	85	112	95
Rear Door (RH)	89	88	75	84
Rear Door (LH)	84	83	83	83
Extra Cab (RH)				
Extra Cab (LH)

ชิ้นส่วนยานยนต์ (Car Part)	ความหนาสี Paint Thickness (µm)			
	P1	P2	P3	Average
Bonnet	77	78	70	75
Roof	73	84	70	76
Boot/Tail Gate	66	81	67	71
Tray (RH)	67	89	74	77
Tray (LH)	79	81	63	74
Front Bumper				
Rear Bumper
