Vehicle Inspection Report

ยี่ห้อ/รุ่น (Brand/Model): HONDA CR-V 1.6 EL 4WD i-DTEC	วันที่ตรวจสอบรถยนต์ (Date of Inspection): 21-10-63
หมายเลขตัวถัง (VIN): MRHRW8830JP104868	เลขคำขอบริการ (Job No.): I020/0044-09
หมายเลขเครื่องยนต์ (Engine No.): N16A41306450	Vehicle Picture:  
ปีที่ผลิต (Build Date): 2018	
สีรถ (Color): ดำ	
ระยะการใช้งาน(Mileage): 61,779 กม.	
หมายเลขทะเบียน (No. Plate): 8 กฌ 7960 กทม.	
วันครบกำหนดชำระภาษี (Registration Expiry): 18 ม.ค. 64	
ชื่อลูกค้า (Customer Name): 1112 AUTO	
ที่อยู่(Address): ปิ่นเกล้า บรมราชชนนี	
โทรศัพท์ (Tel): 089-4597770	
สถานที่ตรวจสอบรถ (Inspection Place): 1112 AUTO

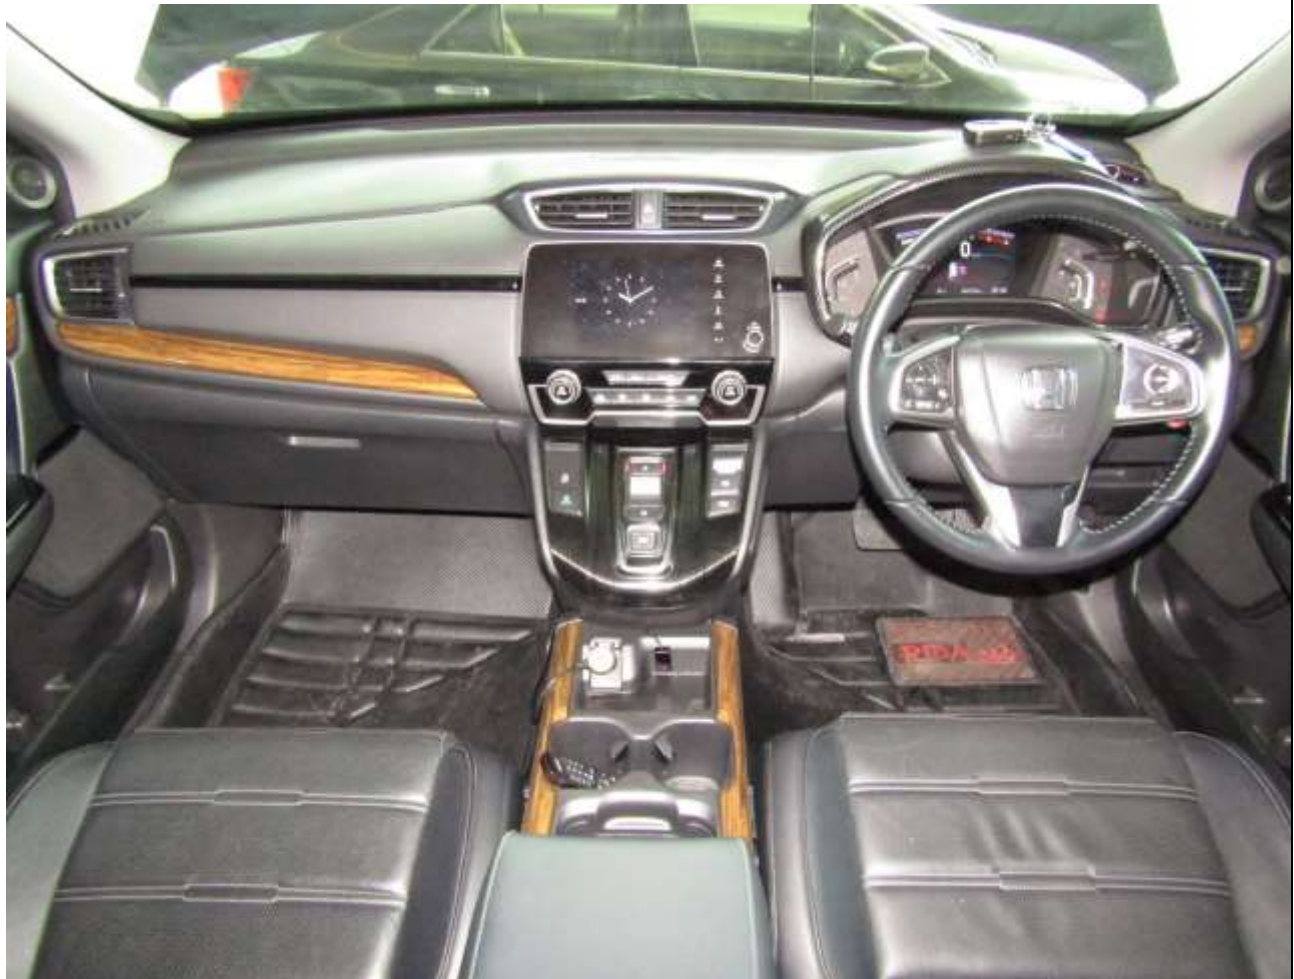
ภาพภายในด้านหน้า หลัง และ จุดบกพร่อง - Interior Visual Details (Front, Rear and/or Defect):

ที่นั่ง สภาพ Seat Appearance	สภาพดีตามอายุการใช้งาน
 	การทำงาน การปรับ และการล็อก เบาะ Seat Adjust functional	ทำงานได้ดี
 	สภาพ รางใต้เบาะ Seat slide adjust rail	สภาพดีตามอายุการใช้งาน
 	เข็มขัดนิรภัย Seat Belts	สภาพดีตามอายุการใช้งาน

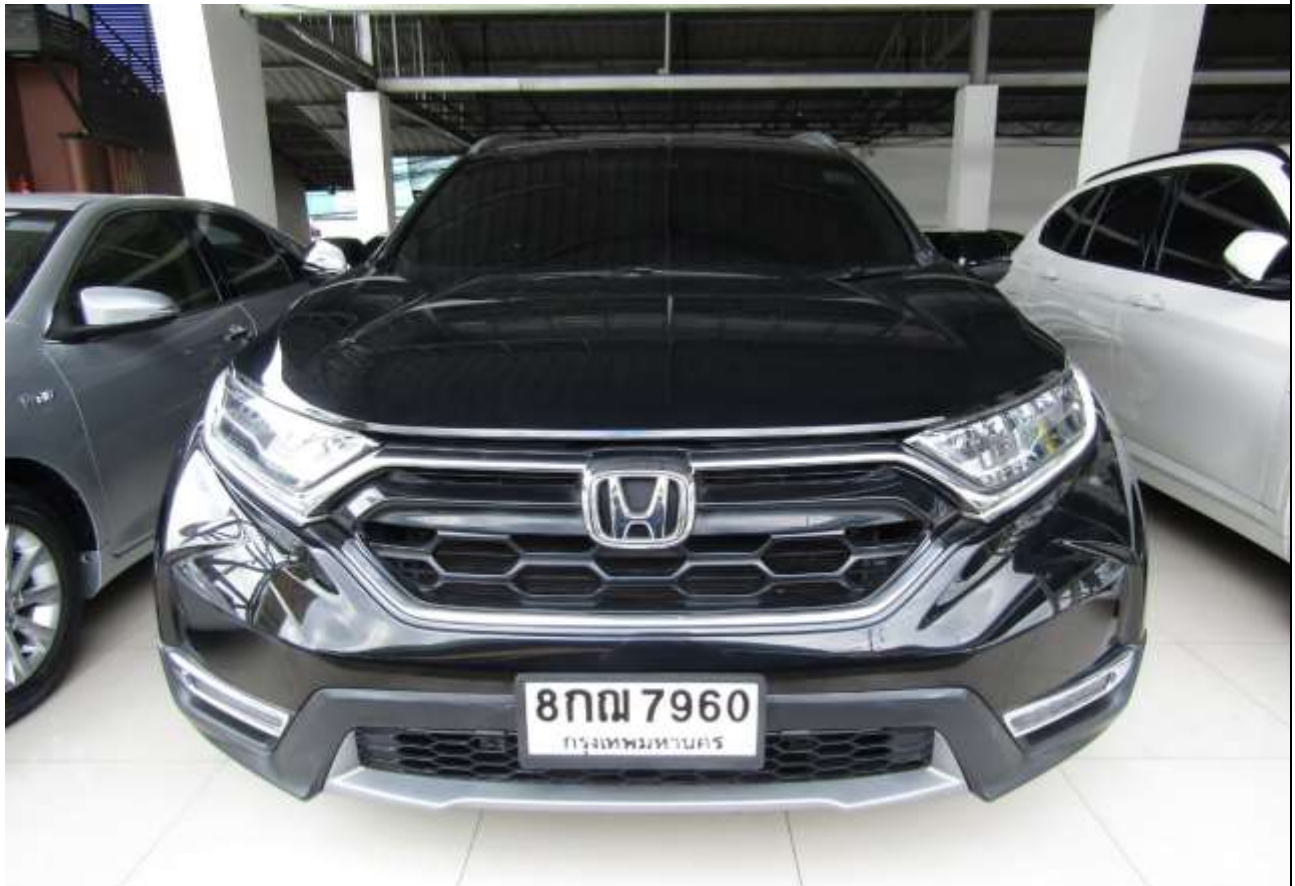
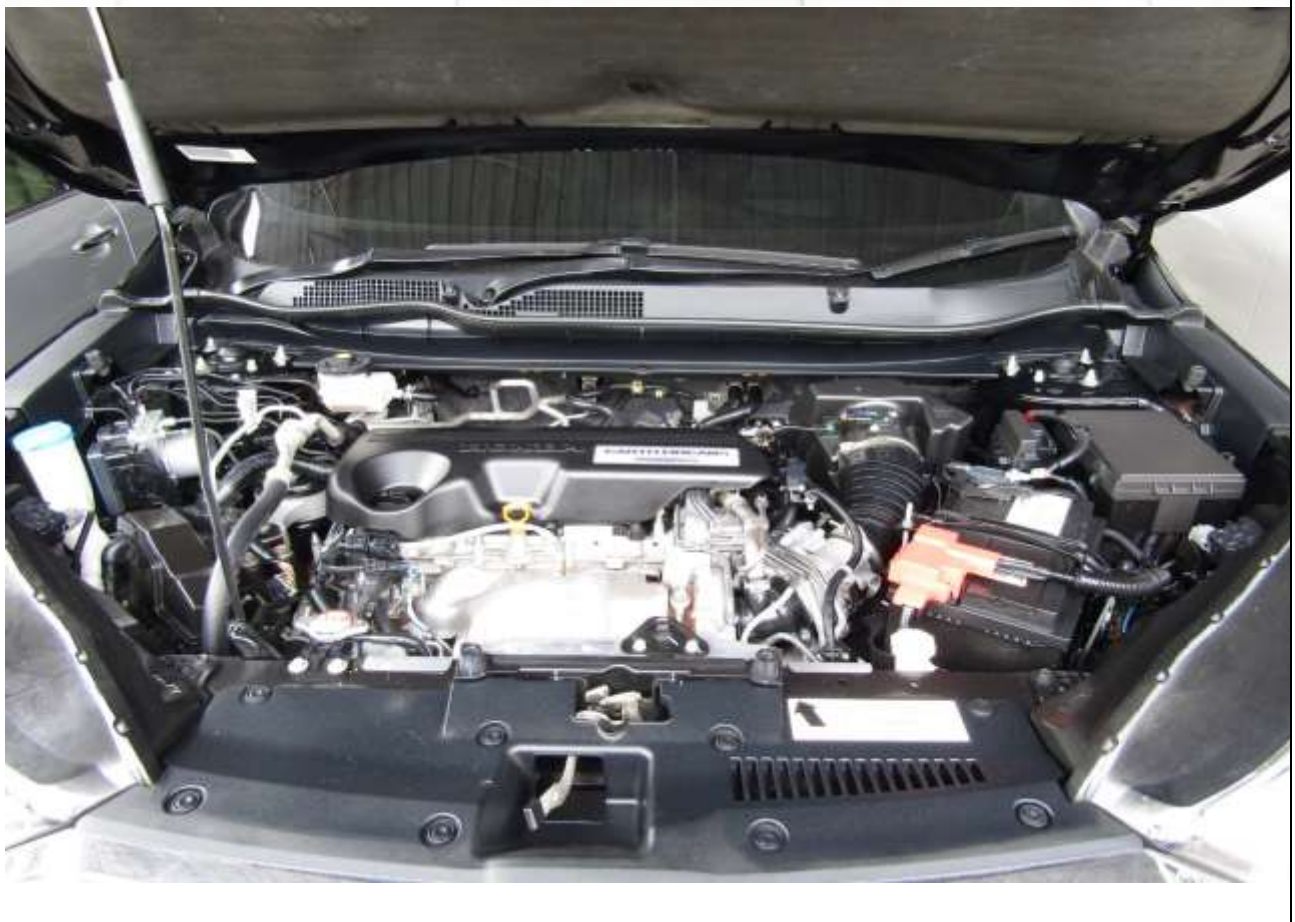
ภาพภายนอก - Exterior Visual Details:

กันชนหน้า Front Bumper	สภาพดี
 	คาน รับกันชนหน้า (ขวา) Front Side Member (Right) Appearance	สภาพดี
 	คาน รับกันชนหน้า (ซ้าย) Front Side Member (Left) Appearance	สภาพดี
 	ฝากระโปรงหน้ารถ Bonnet	สภาพดี
 	กระจกบังลมหน้า Windshield	สภาพดี
 	หลังคา Roof	สภาพดี
 	สภาพ และการทำงาน หลังคาชั้นรูป หลังคาเปิดประทุน Sunroof/Convertible functional and appearance	สภาพดี
 	ประตูหน้าขวา Front Right Door	สภาพดี
 	ประตูหลังขวา Rear Right Door	สภาพดี
 	ประตูเลื่อนด้านขวา Sliding Right Door	N/A
 	บันไดขายน้าด้านขวา Right Rocker Panel	สภาพดี
 	ประตูหน้าซ้าย Front Left Door	สภาพดี
 	ประตูหลังซ้าย Rear Left Door	สภาพดี
 	ประตูเลื่อนด้านซ้าย Sliding Left Door	N/A
