Vehicle Inspection Report

ยี่ห้อ/รุ่น (Make/Model): NISSAN TEANA	วันที่ตรวจสอบรถยนต์ (Date of Inspection): 10.5.61
เลขตัวถัง (VIN): MNTBBAL33Z0003270	เลขคำขอบริการ (Job No.) : I017/031-032
เลขเครื่องยนต์ (Engine No.): MR20 038368R	Vehicle Picture:

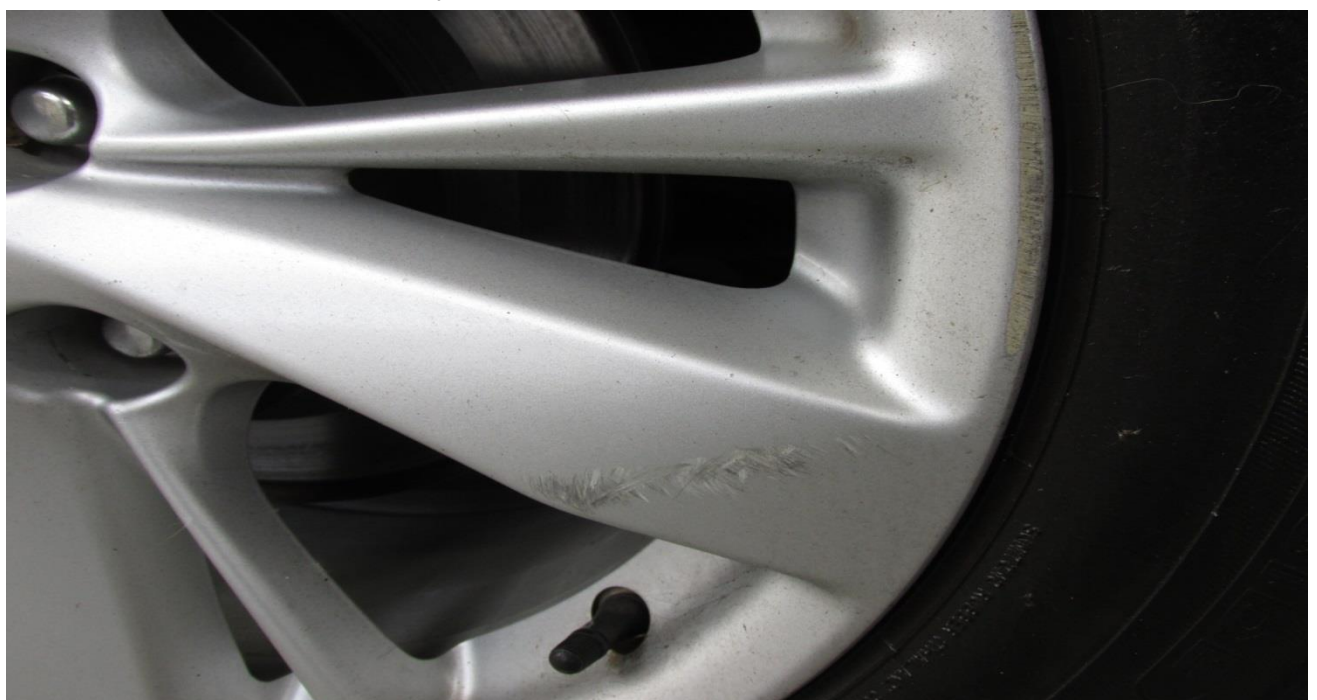
ภาพโดยรวมของยาง ล้อ และ เบรค - Tyres, Wheels & Brakes Visual Details:

สภาพล้อรถ Wheel Rims Appearance	ล้อแม็กซ์มีรอยครูด

จานดิสเบรค Brake Discs (Front/Rear)	ควรเจียจานเบรคครั้งต่อไปที่เปลี่ยนผ้าเบรค

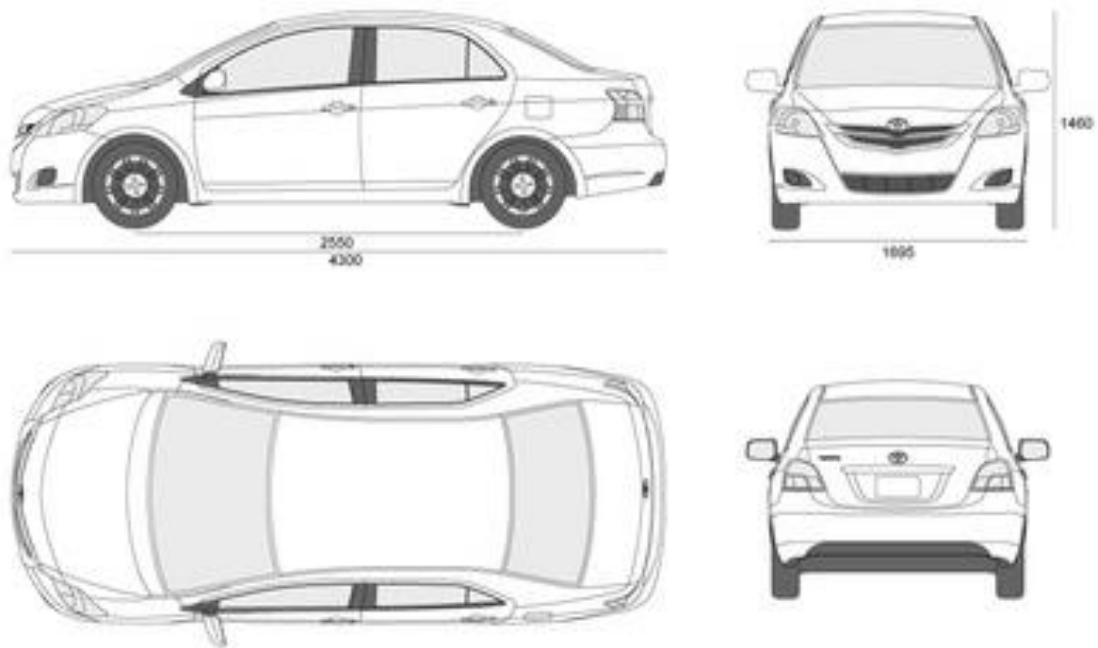
ความหนาสีรอบรถเก๋ง 3,4 และ 5 ประตู - Paint Thickness on 3,4 and 5 door car:

ชิ้นส่วนยานยนต์ (Car Part)	ความหนาสี Paint Thickness (µm)			
	P1	P2	P3	Average
Front Wing (RH)	182	183	177	181
Front Wing (LH)	153	154	170	159
Front Door (RH)	148	150	152	150
Front Door (LH)	108	135	122	122
Rear Door (RH)	107	108	110	108
Rear Door (LH)	104	108	207	140

ชิ้นส่วนยานยนต์ (Car Part)	ความหนาสี Paint Thickness (µm)			
	P1	P2	P3	Average
Rear Wing (RH)	132	181	170	161
Rear Wing (LH)	143	185	190	173
Front Bumper	-	-	-	-
Rear Bumper	-	-	-	-
Bonnet	168	170	252	197
Roof	89	118	112	106
Boot/Tail Gate	144	147	150	147
