เลขคำขอบริการ (Job No.) :: I022/0001-40

Apr 5, 2022

HONDA ACCORD EL 2.4 i-VTEC Sedan AT

# Vehicle Inspection Report สรุปผลการตรวจสภาพรถ (Inspection Summary)

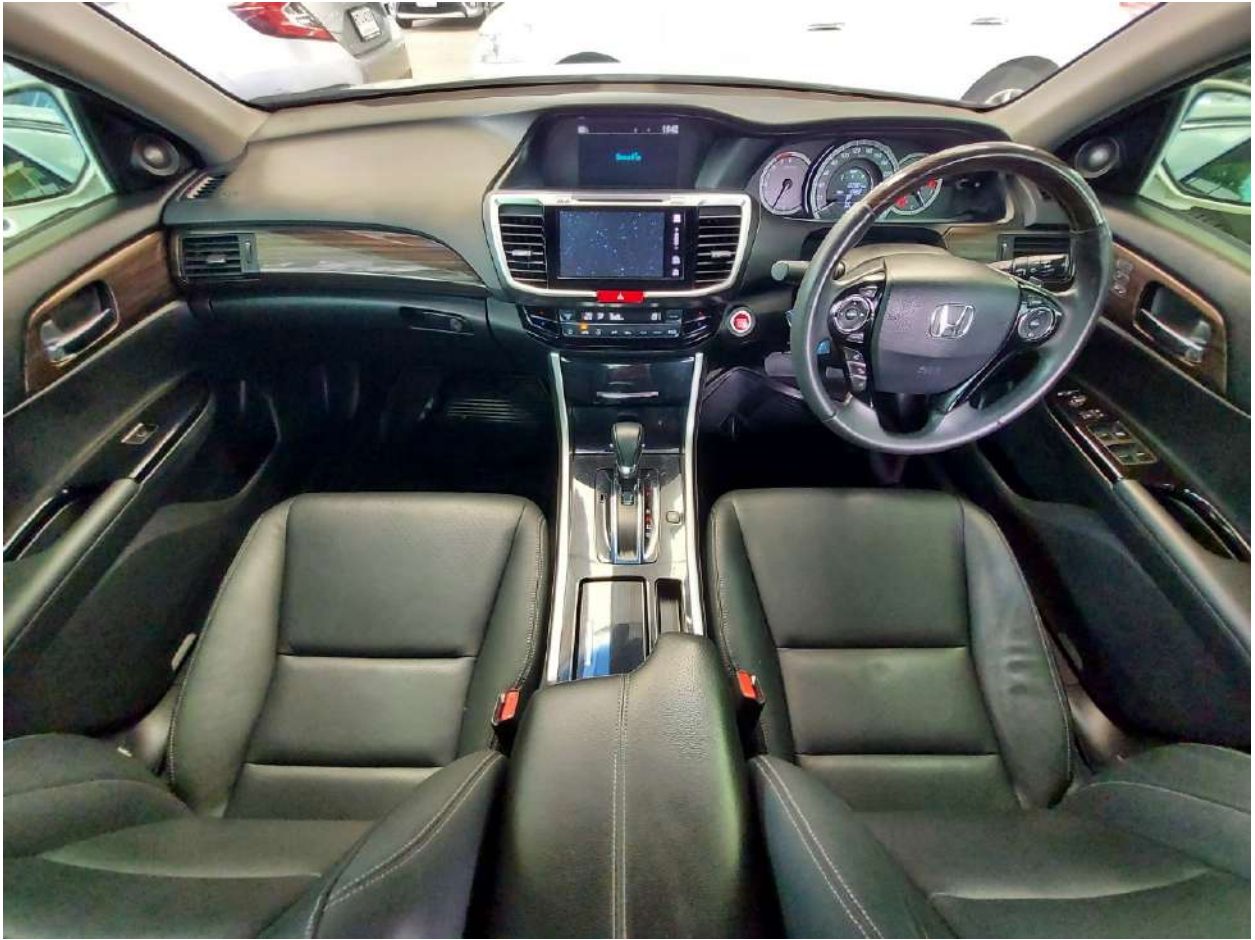
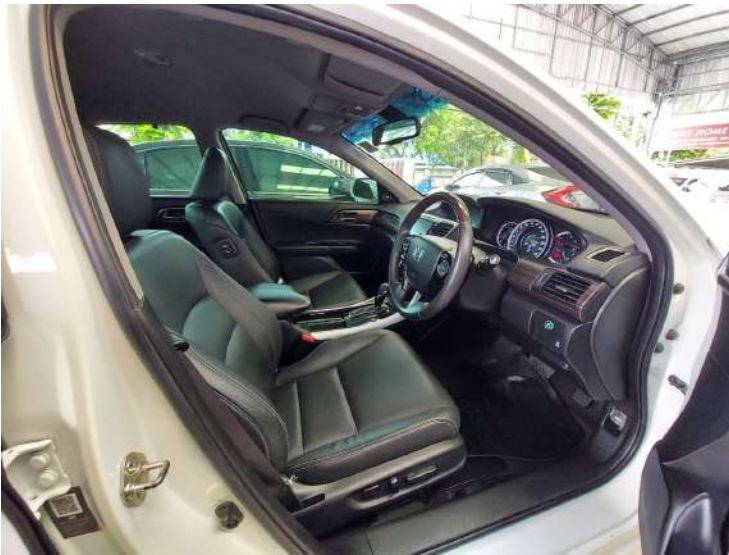
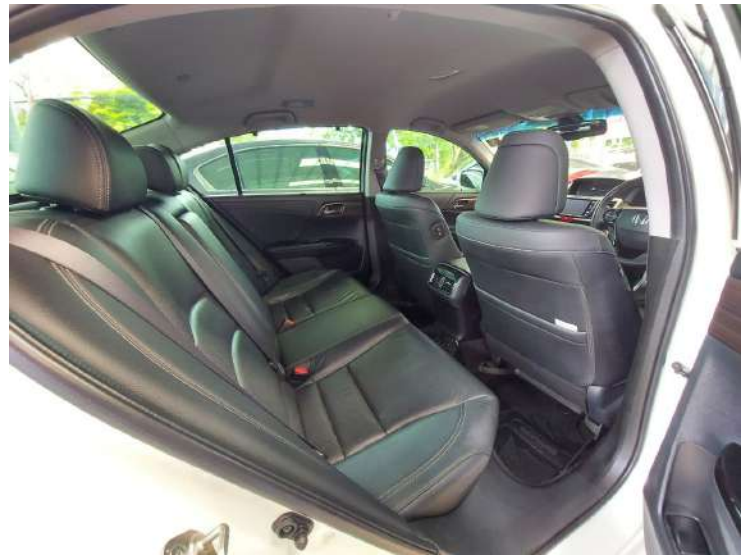
### ภาพภายใน

รถสภาพดี โครงสร้างไม่เคยมีอุบัติเหตุ ไม่เคยจมน้ำ และไฟไหม้

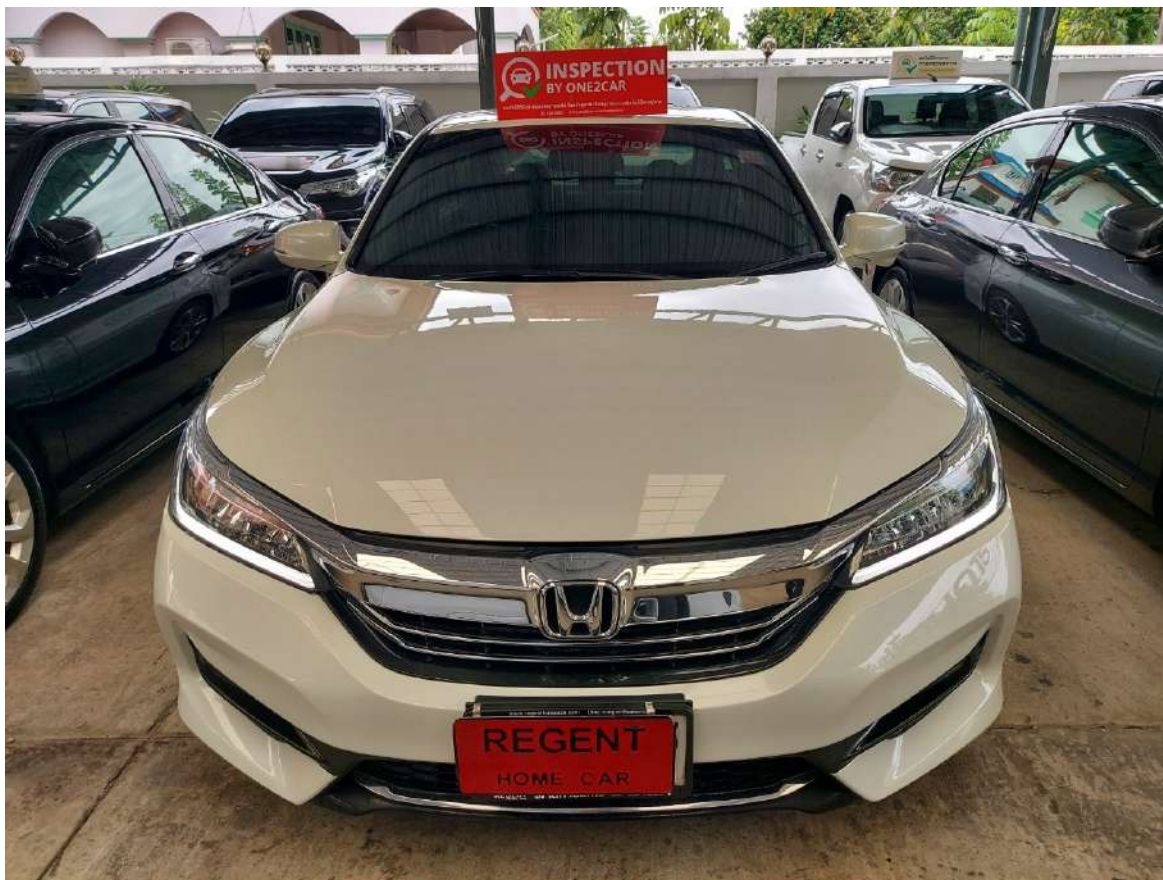
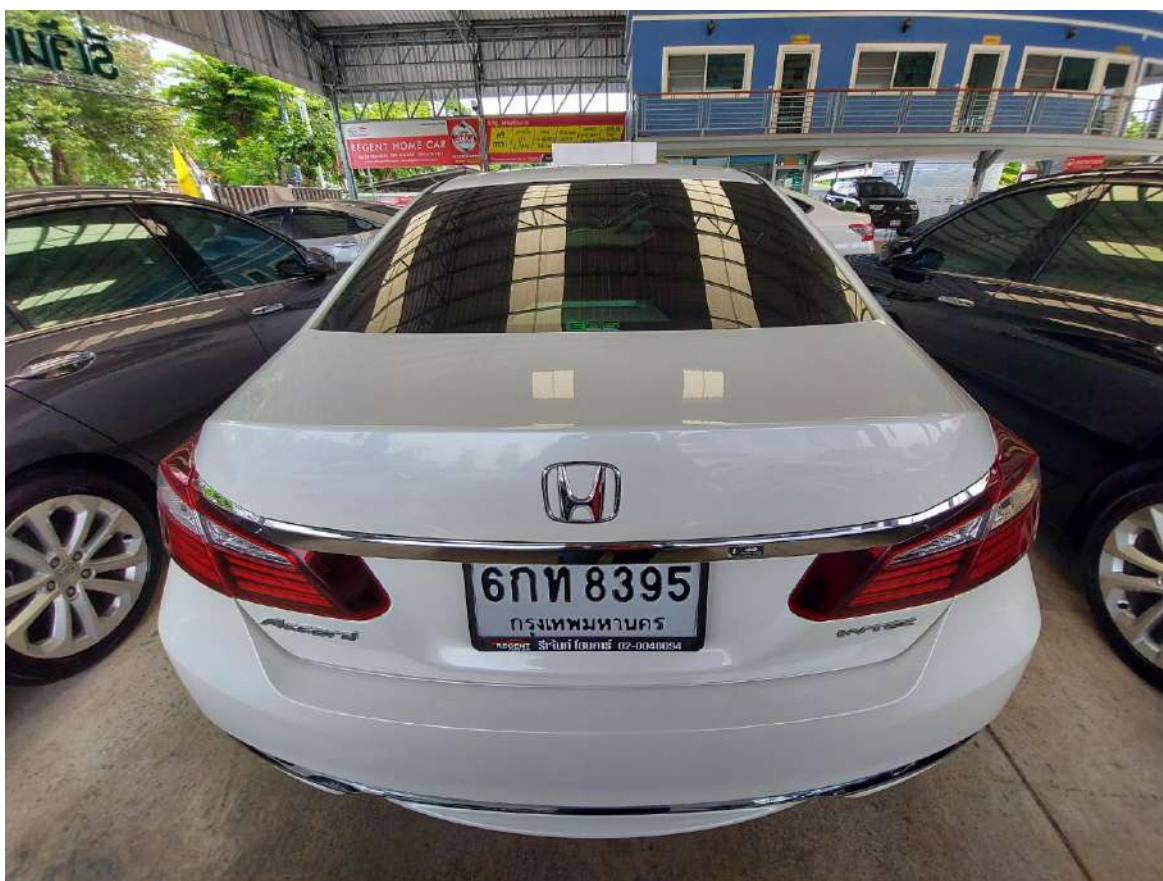
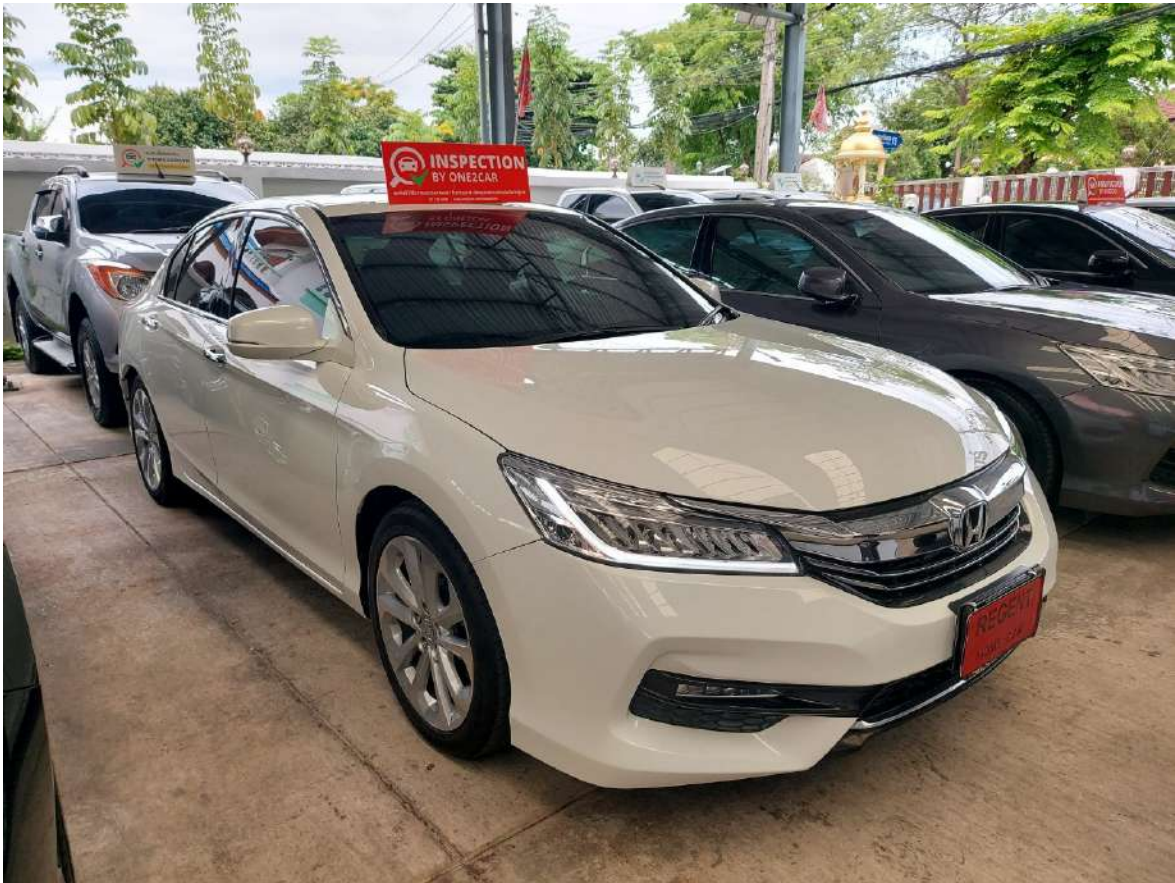
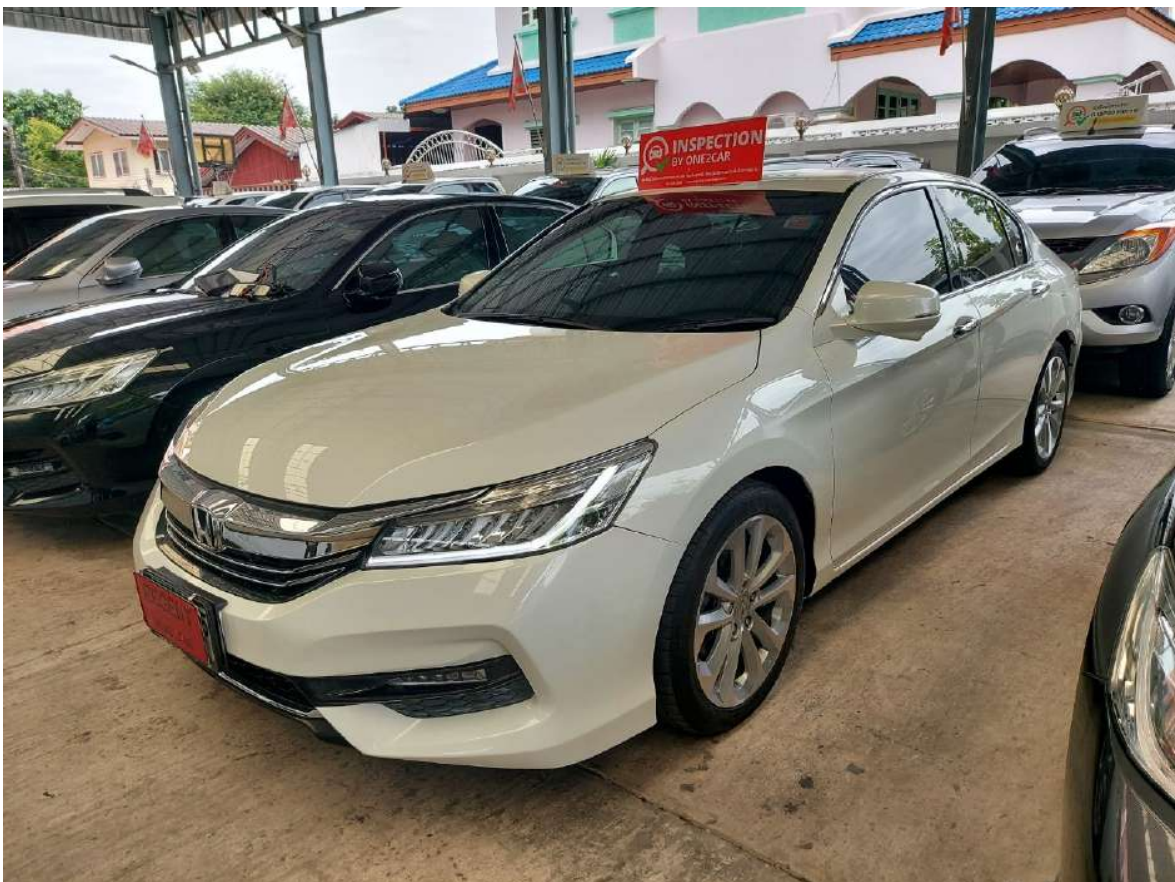
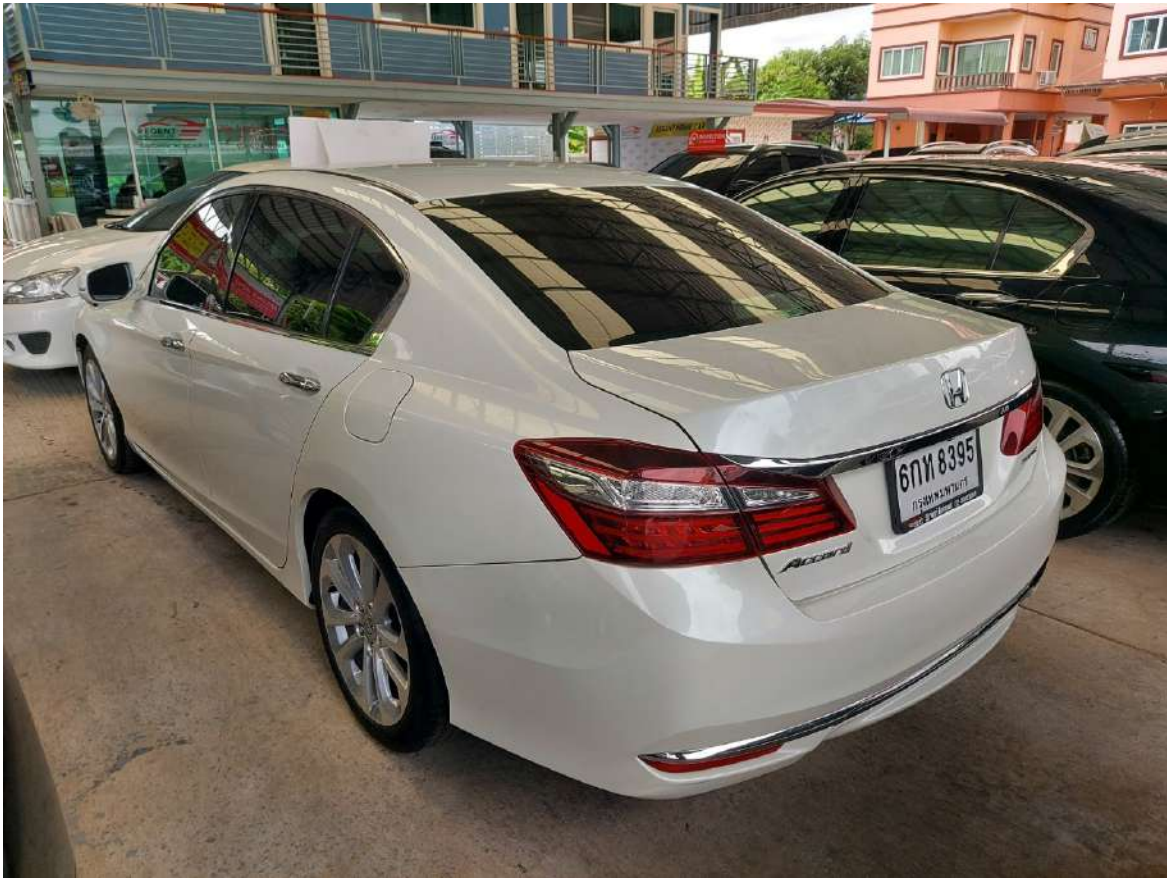
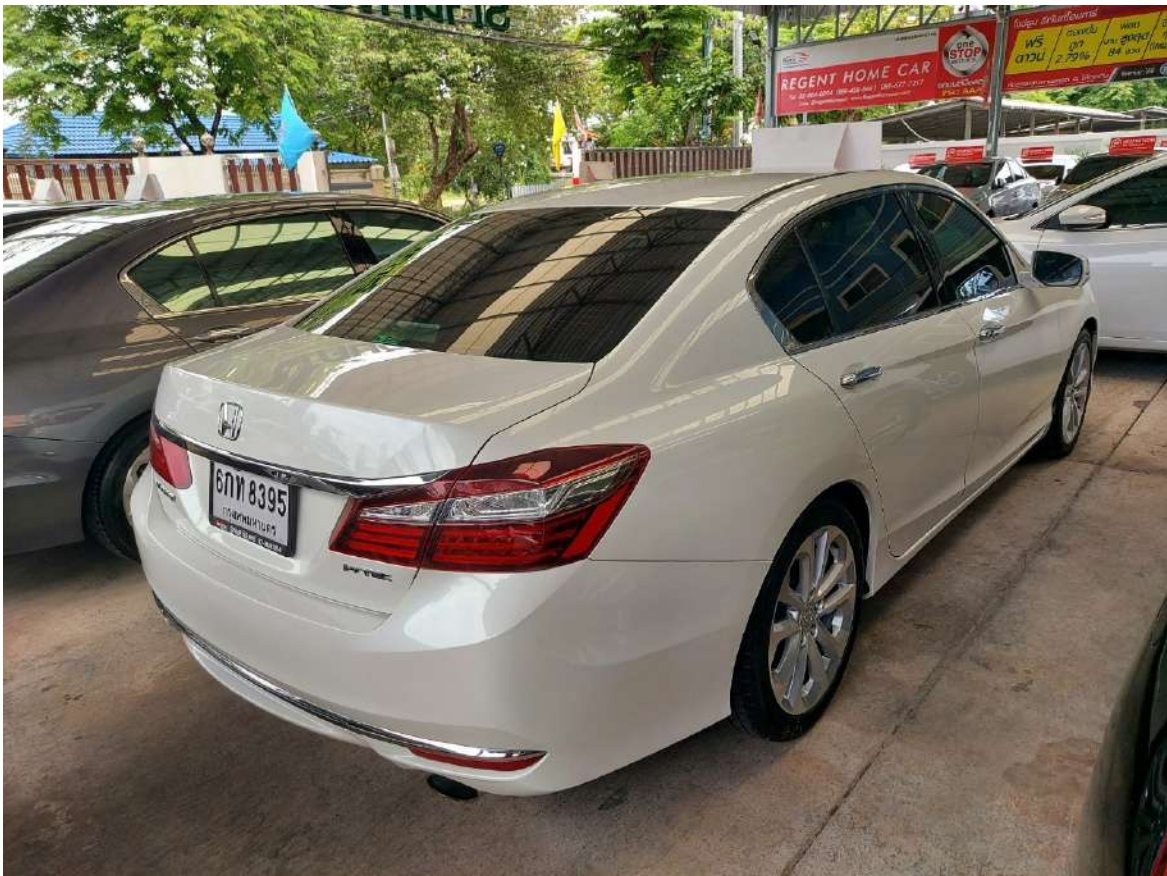
ภาพภายนอก

รถสภาพดี โครงสร้างไม่เคยมีอุบัติเหตุ ไม่เคยจมน้ำ และไฟใหม่

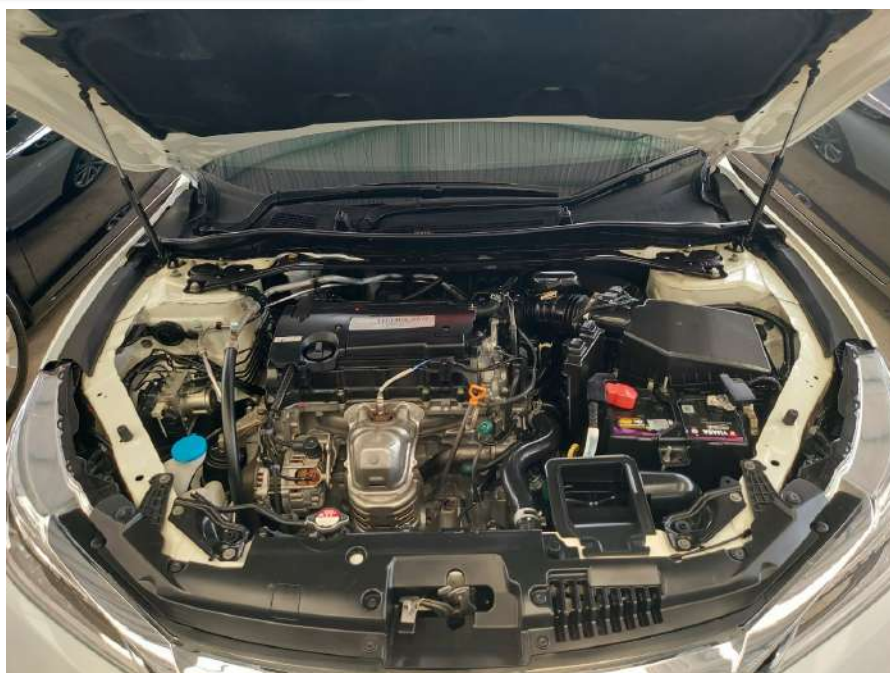
**ภาพห้องเครื่อง**

เครื่องยนต์สมบูรณ์ ไม่มีรอยร้าวซึม

Voltage	12.62	V
Rating	500	CCA
Current	353	CCA
Internal resistance	7.66	mΩ
State of Charge	82	%
State of Health	49	%
Status	Caution

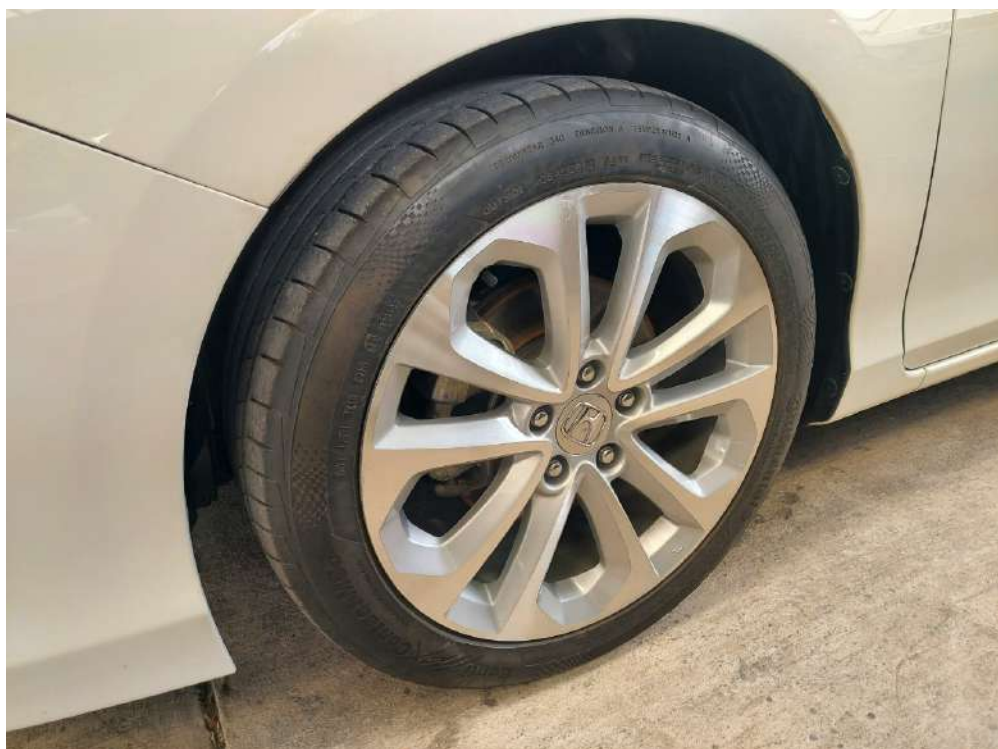
#### ขอบยาง ล้อ

ยางสภาพดี ปีผลิต 19/18
