Vehicle Inspection Report

สรุปผลการตรวจสอบ (Inspection Summary)

ยี่ห้อ/รุ่น (Make/Model): HONDA CR-V	วันที่ตรวจสอบรถยนต์ (Date of Inspection): 13.2.61
เลขตัวถัง (VIN): MRHRM2830DP100385	เลขคำขอบริการ (Job No.) : I017/0142-007
เลขเครื่องยนต์ (Engine No.): R20A61100631	Vehicle Picture:

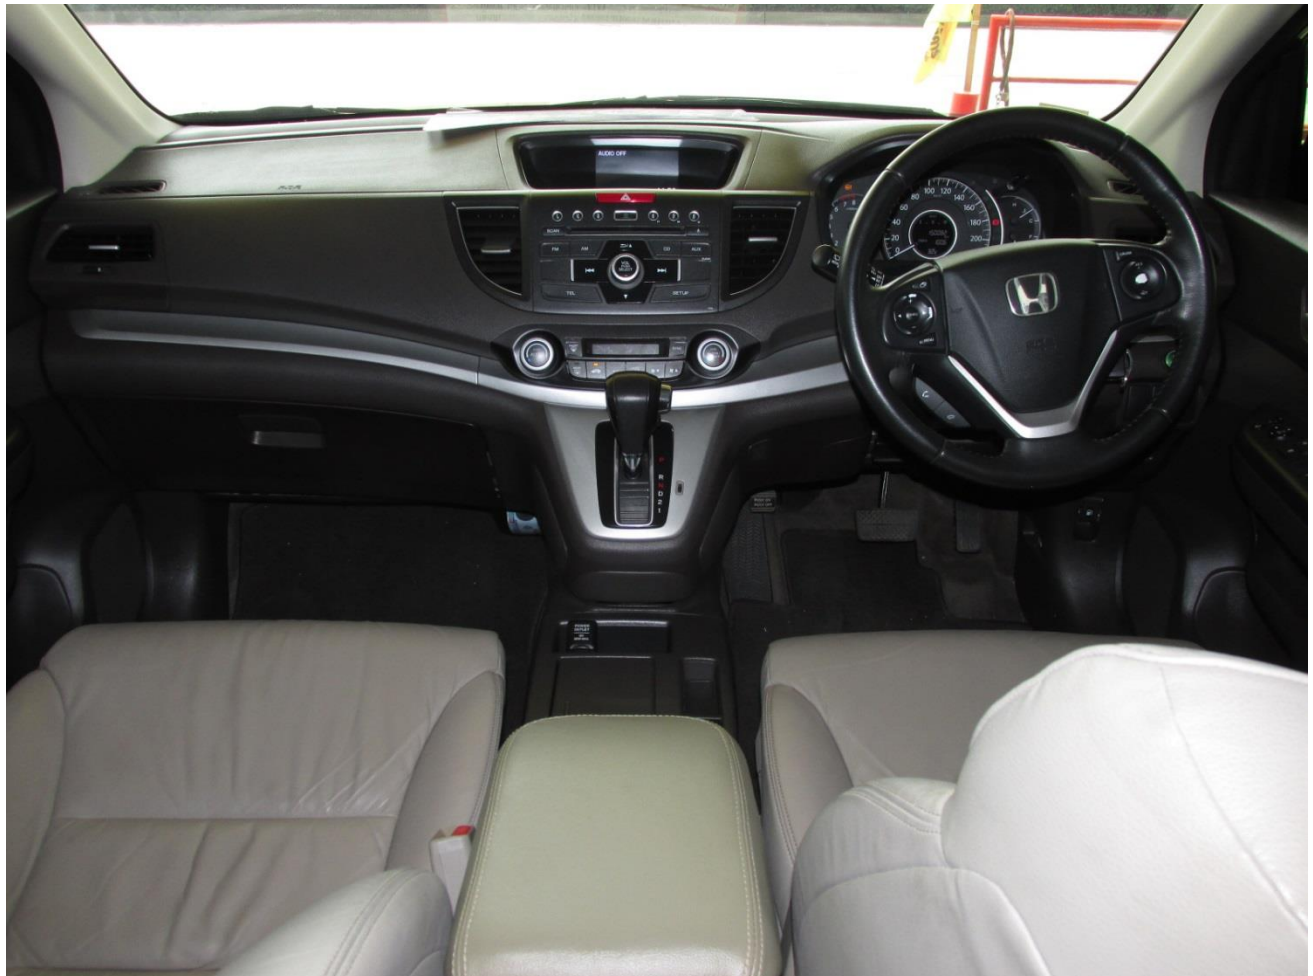
ภาพภายในด้านหน้า หลัง และ จุดบกพร่อง - Interior Visual Details (Front, Rear and/or Defect):

แผงคอนโซล Other Trims	แผงคอนโซลที่พวงมาลัยสัลดอก

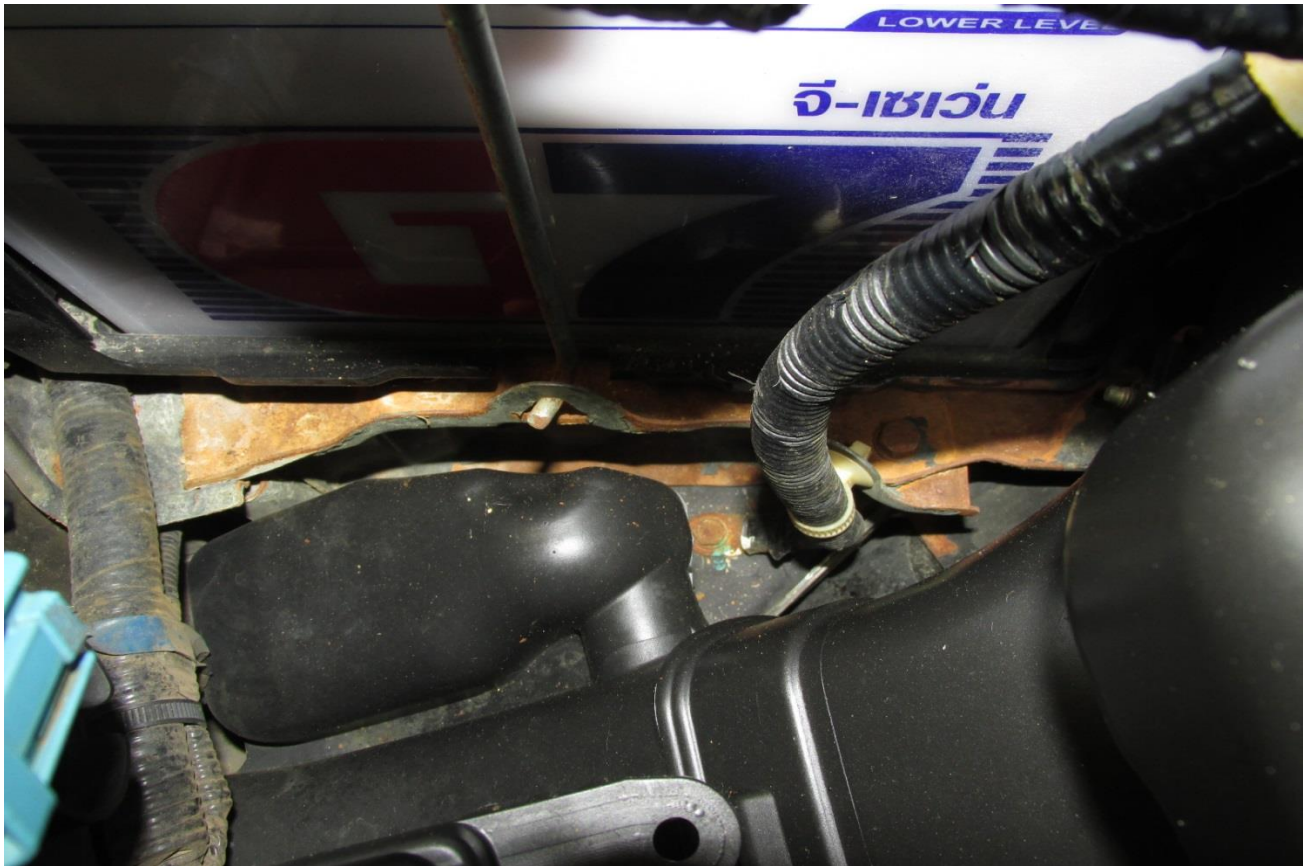
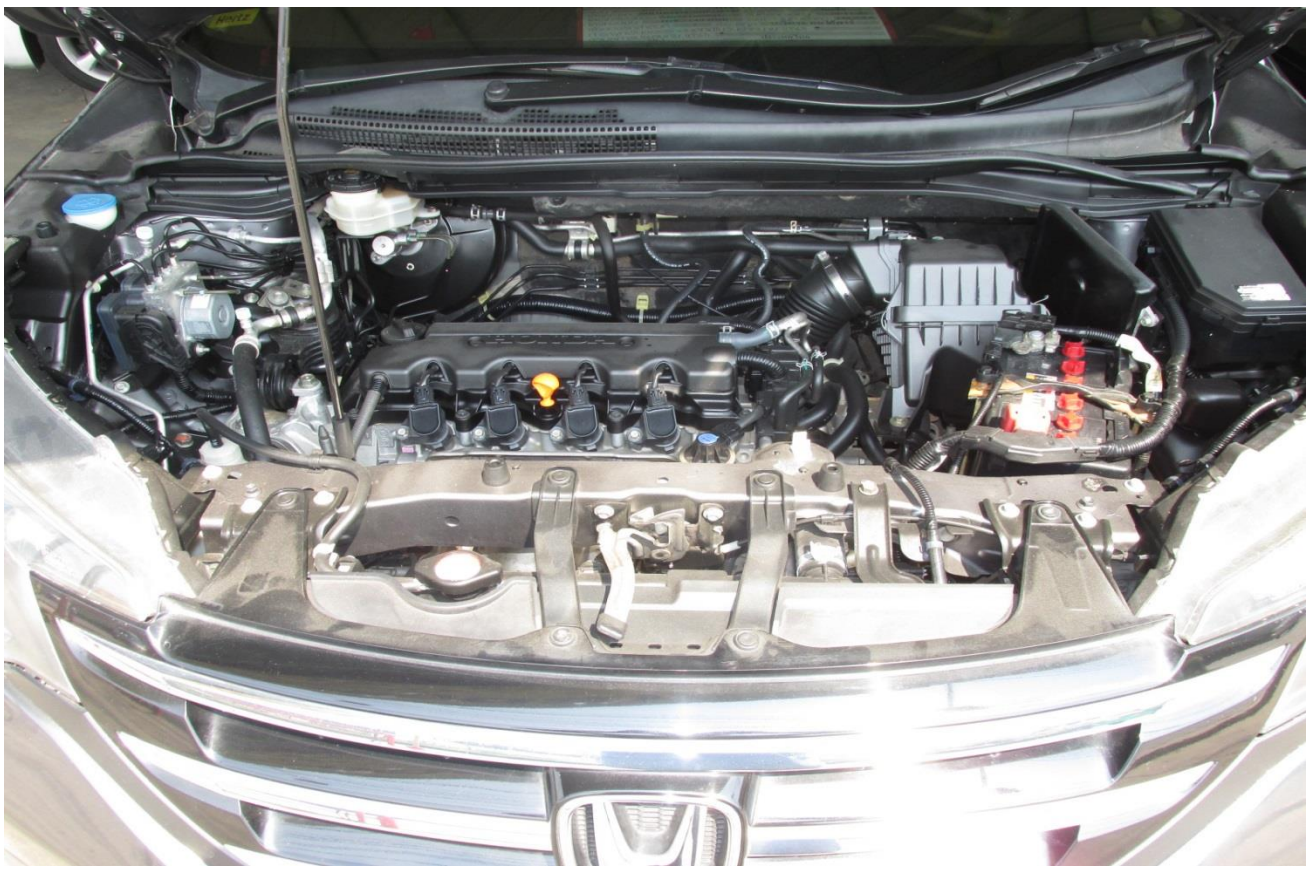
ภาพห้องเครื่อง - Engine Bay Visual Details

Battery Test																																							
Voltage	12.06 V																																						
Rating	330 CCA																																						
Current	376 CCA																																						
Internal resistance	7.19 mΩ																																						
State of Charge	26 %																																						
State of Health	100 %																																						
Status	Great																																						
Test Date	13.2.61																																						
Charging System Test at 2000 rpm																																							
Voltage	12.32 V																																						
Status	Too low																																						
Start System Test																																							
Start Voltage	7.98 V																																						
Status	Too low																																						
Max. Load Test at 2000 rpm

Max. Load Voltage	13.68 V																																						
Status	Normal

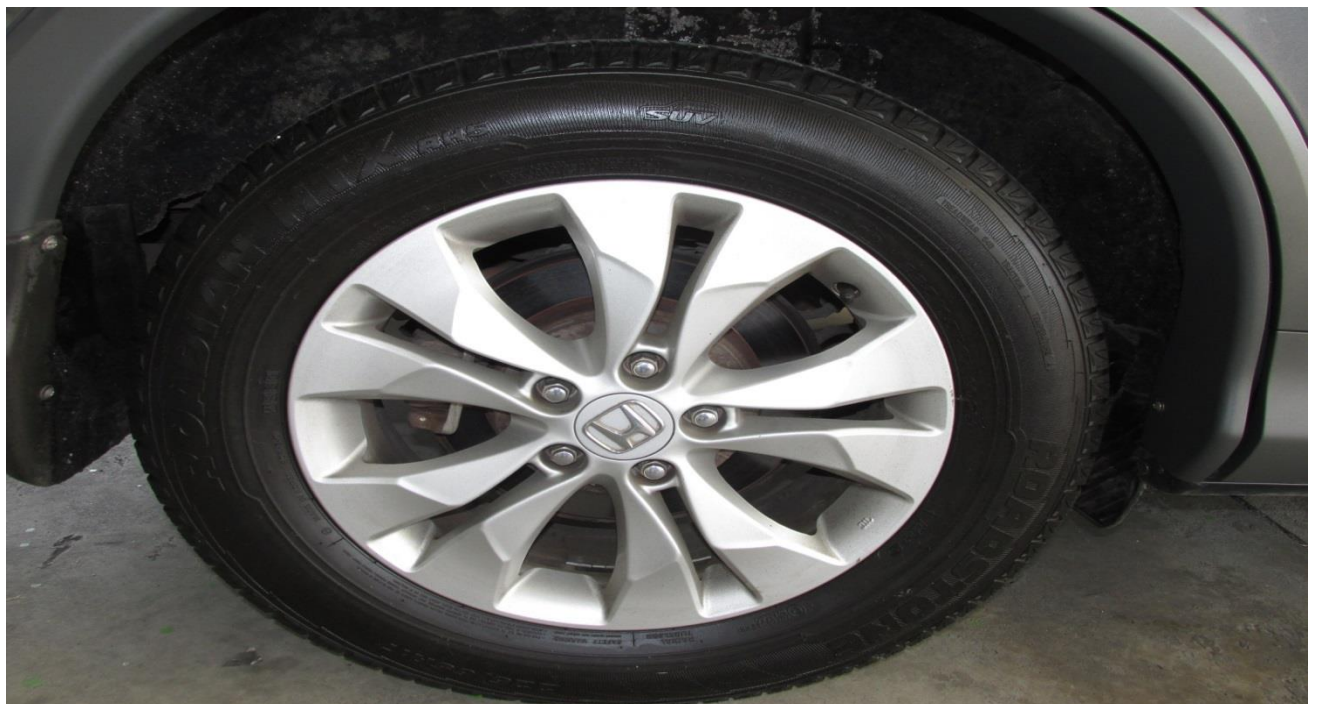
ภาพโดยรวมของยาง ล้อ และ เบรค - Tyres, Wheels & Brakes Visual Details:

สภาพยางรถยนต์, เดือน/ปี ผลิต Tyres Appearance, Year	ปียางผลิต 2315 ยางสภาพดี

จานเบรค Brake Discs (Front/Rear)	ควรเจียจานเบรคครั้งต่อไปที่เปลี่ยนผ้าเบรค
