I024/0019-3

Isuzu D-Max 1.9 CAB-4 Hi-Lander L DA

Vehicle Inspection Report

สรุปผลการตรวจสภาพรถ (Inspection Summary)

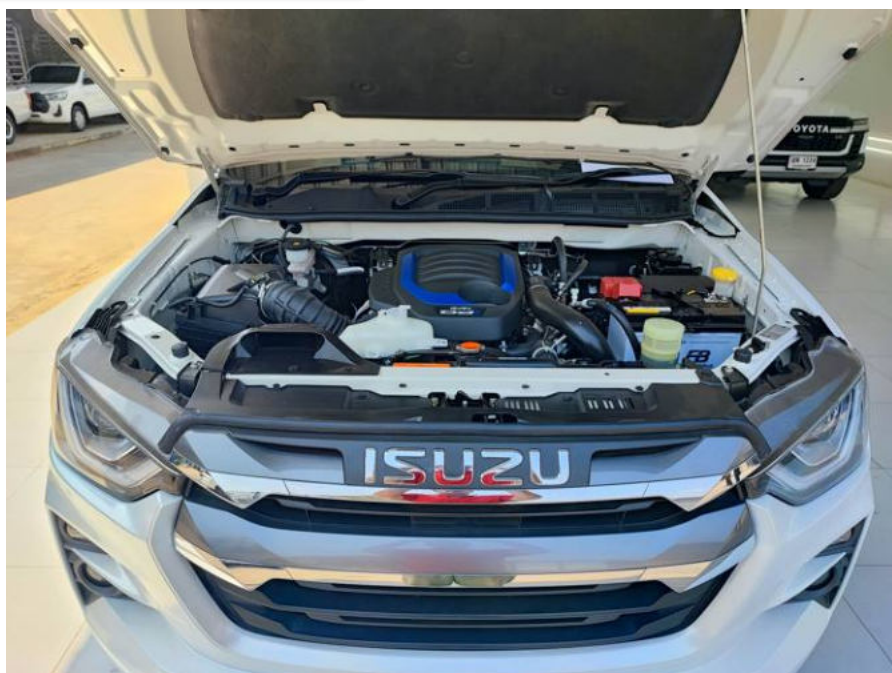
ภาพห้องเครื่อง

Voltage	12.52	V
Rating	500	CCA
Current	496	CCA
Internal resistance	5.63	mΩ
State of Charge	72	%
State of Health	99	%
Status	GREAT

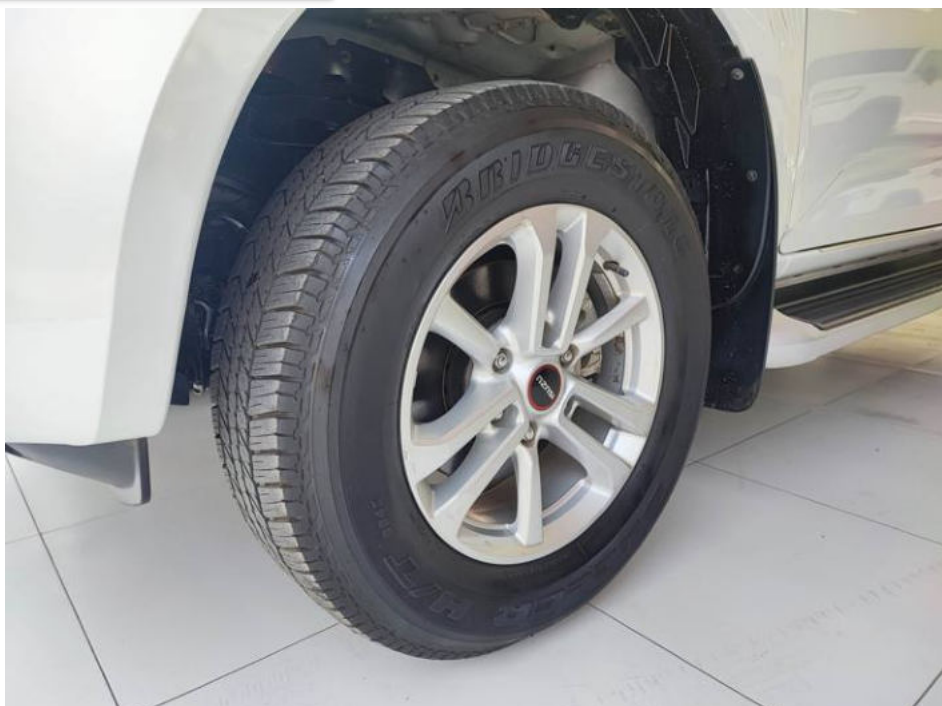
ขอบยาง ล้อ

05/22
