**1023/0314-1**

Mitsubishi Triton 2.5 MEGA CAB GLX

Nov 29, 2023

## Vehicle Inspection Report สรุปผลการตรวจสภาพรถ (Inspection Summary)

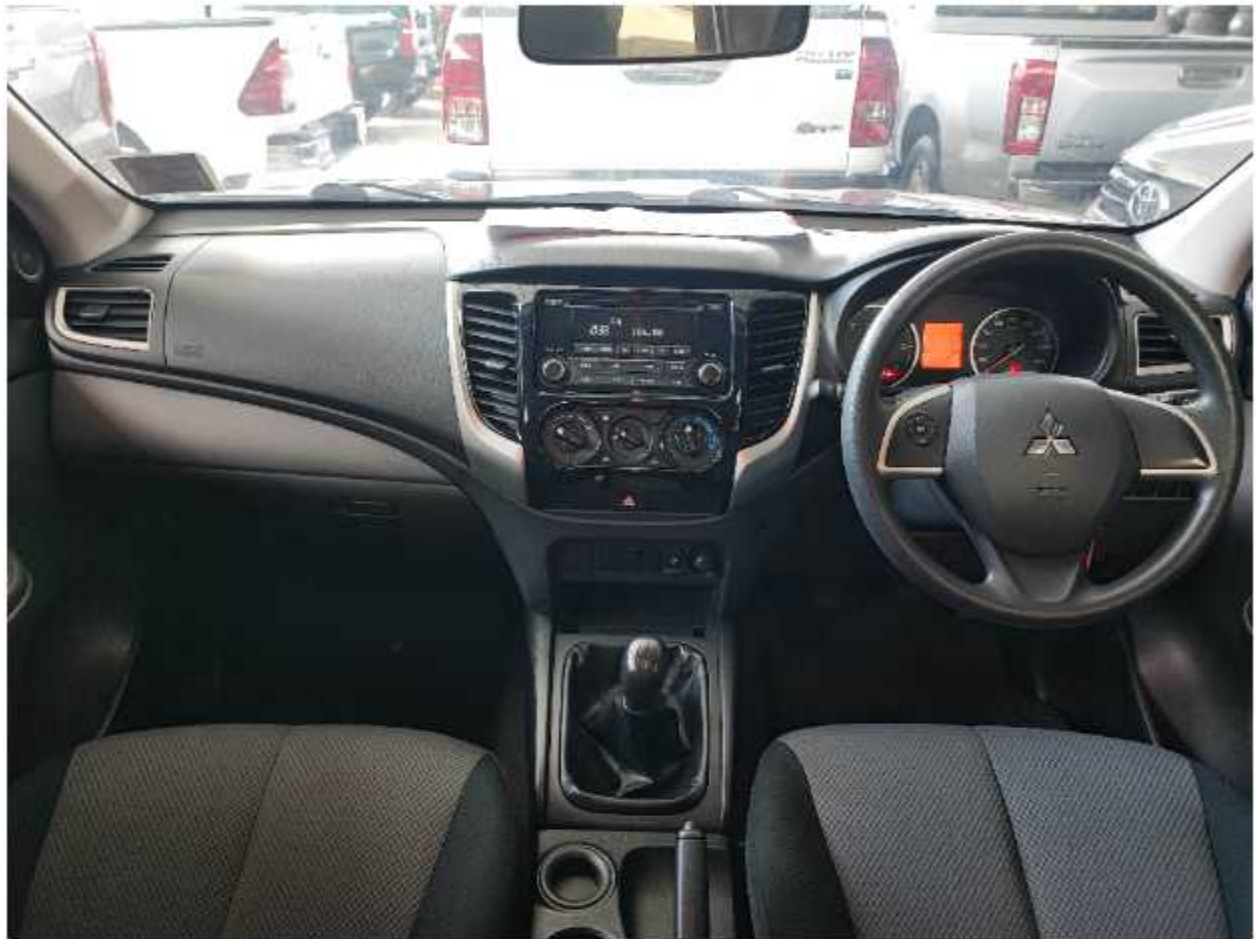
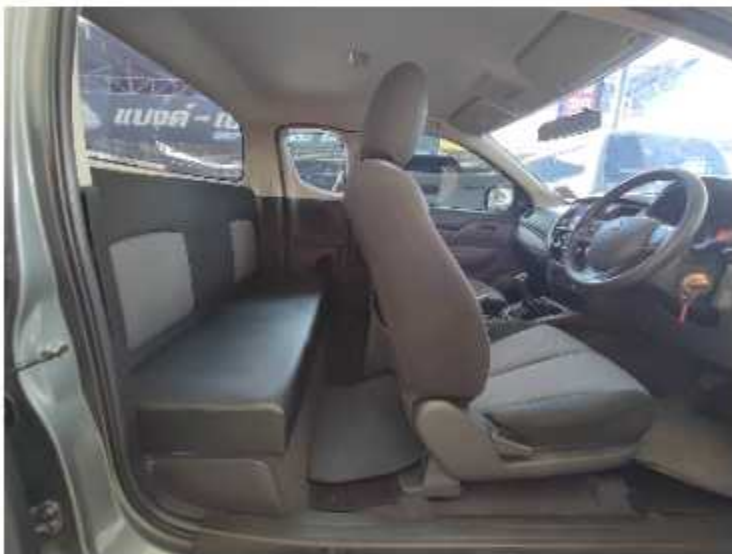
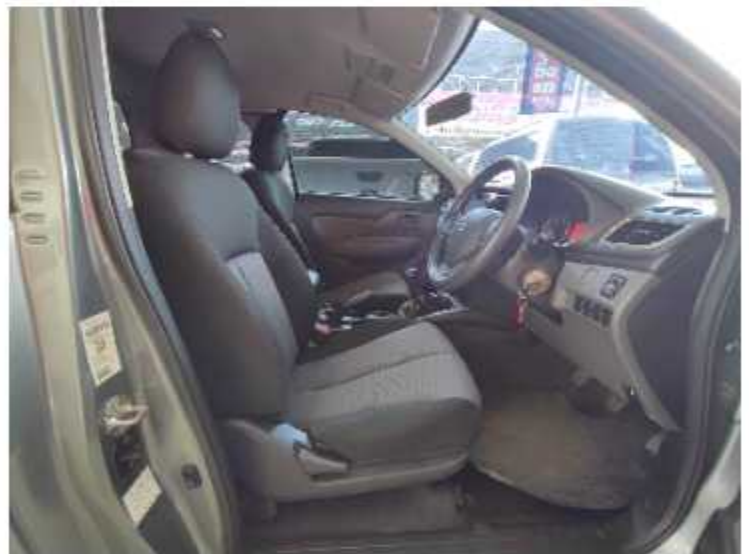
ภาพภายใน

รายการตรวจ 4 รายการ	สถานะ
2.1 สภาพที่นั่ง Seat Appearance	ดี (Good)
2.2 การทำงาน การปรับ และการล็อกเบาะ Seat Adjust functional	ดี (Good)
2.3 สภาพรางไต่เบาะ Seat slide adjust rail	ดี (Good)
2.4 เข็มขัดนิรภัย Seat Belts	ดี (Good)

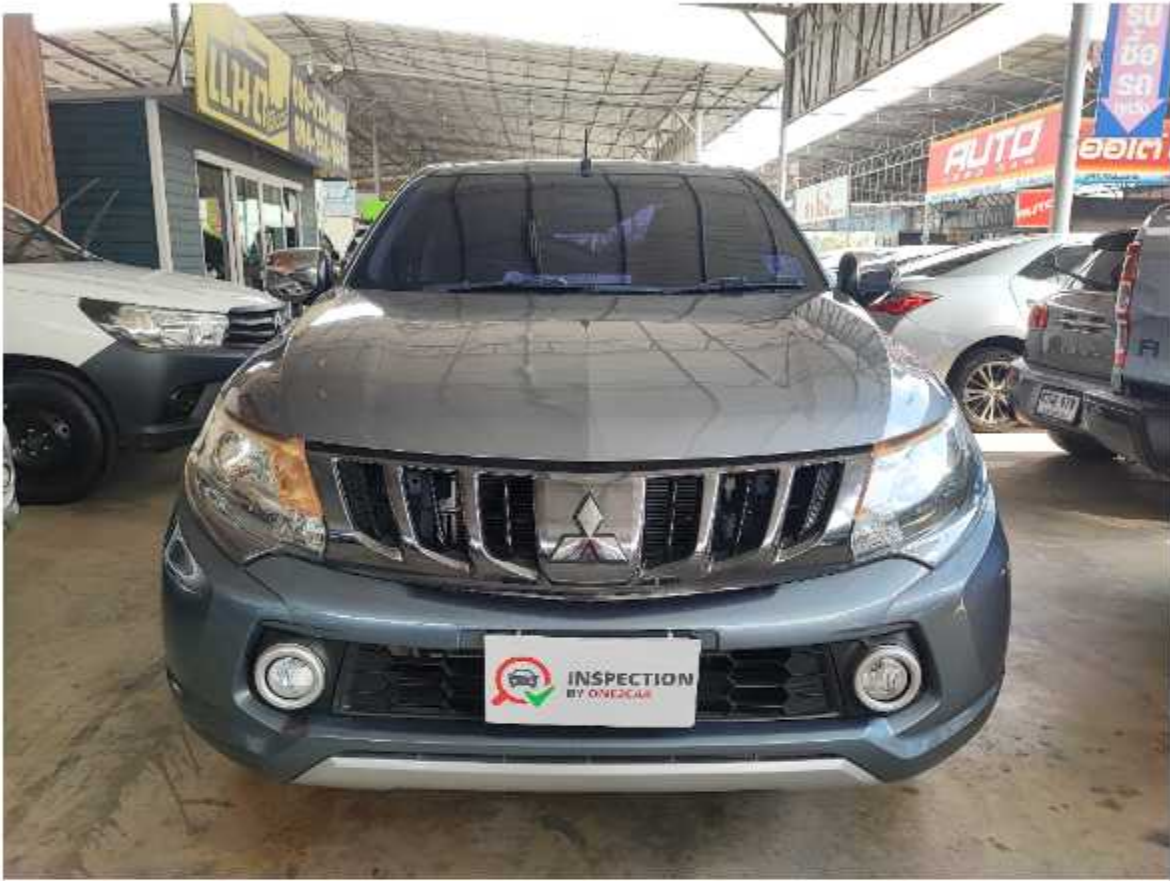
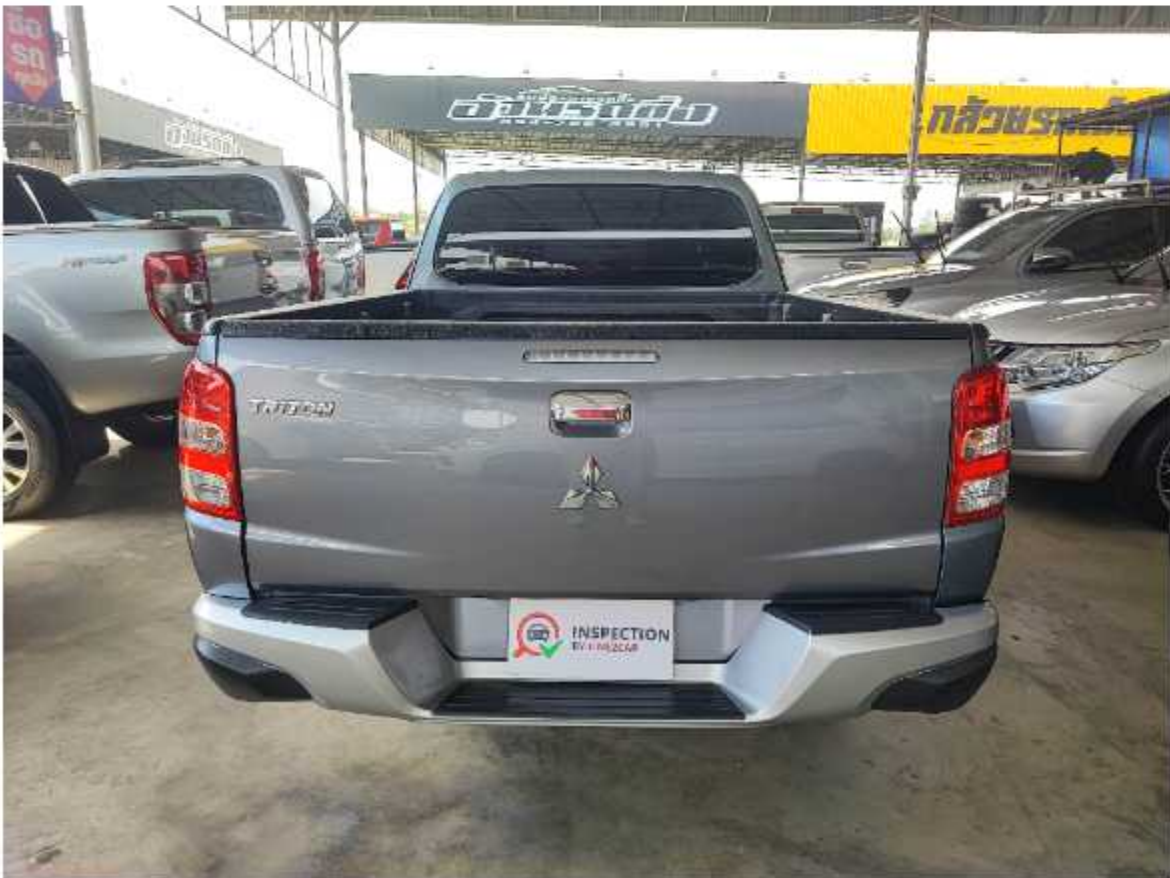
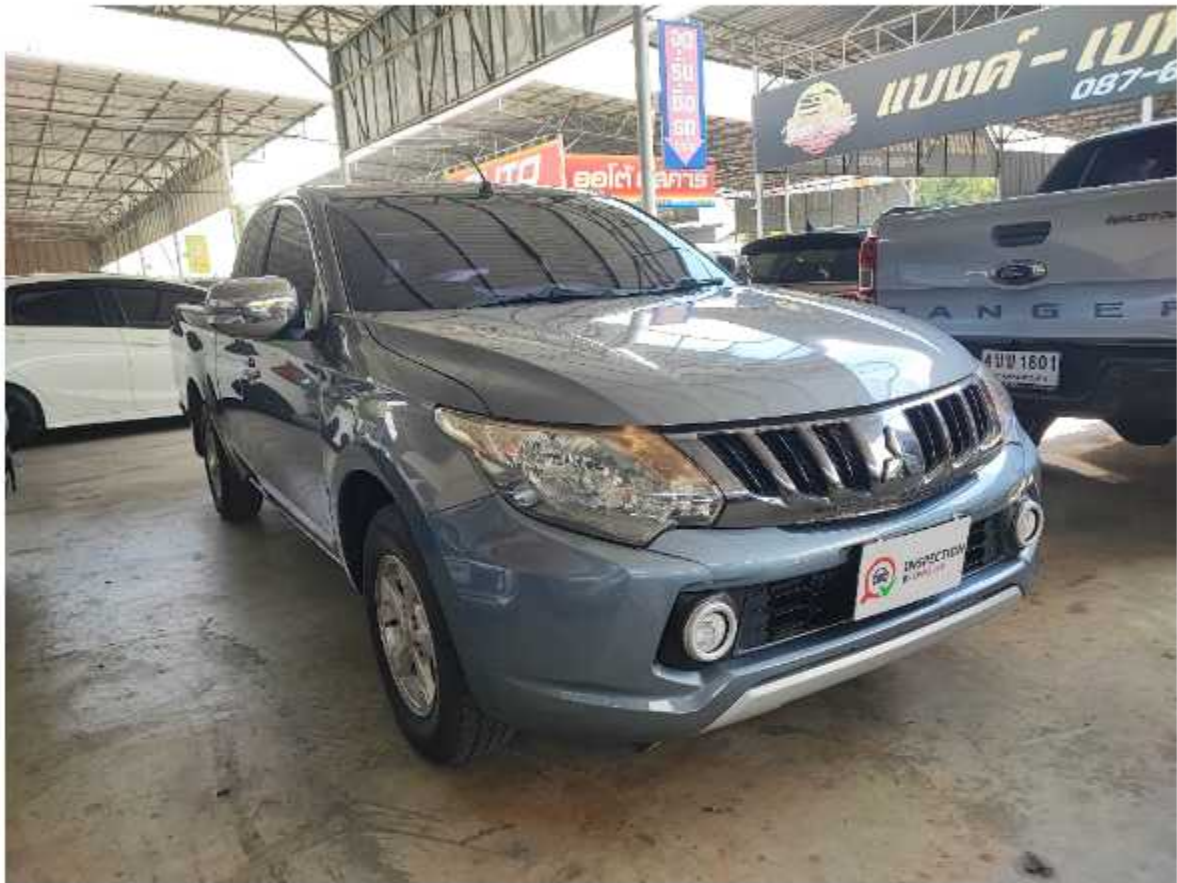
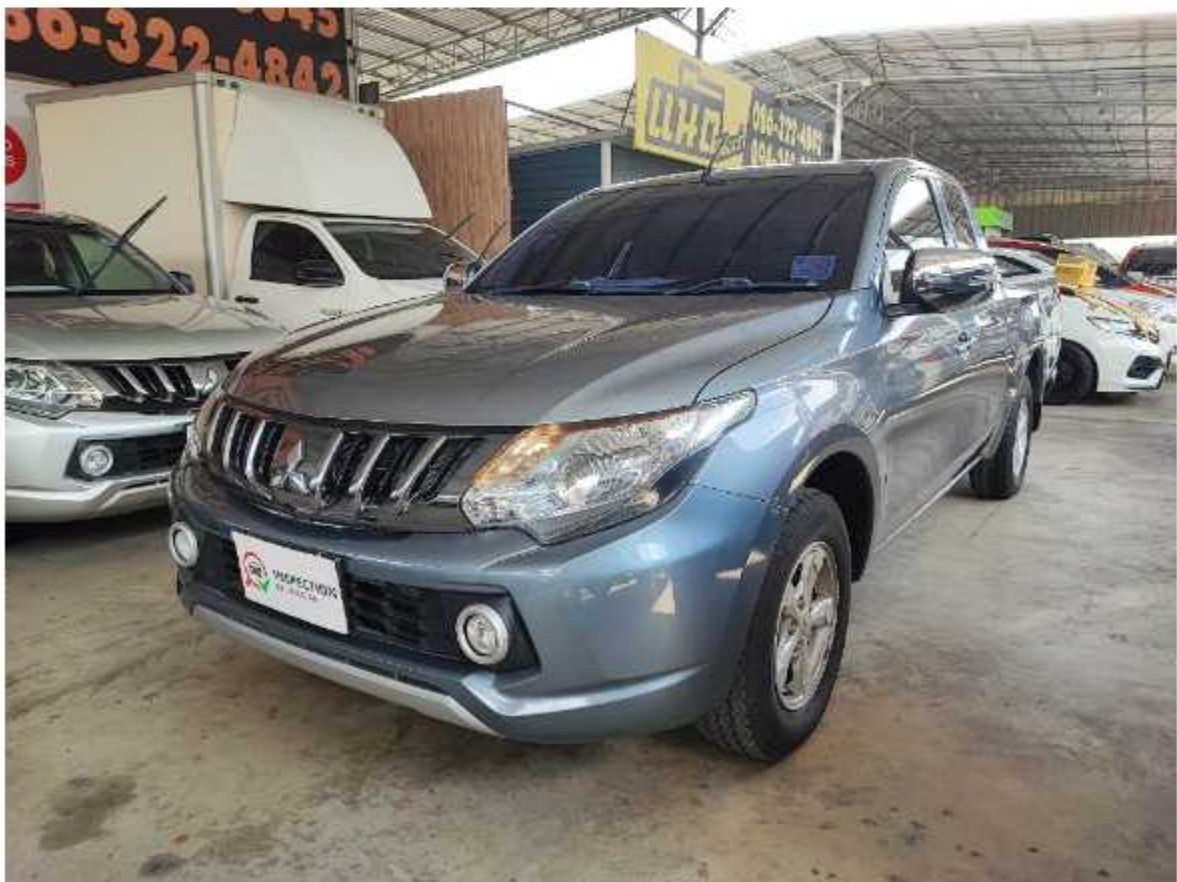
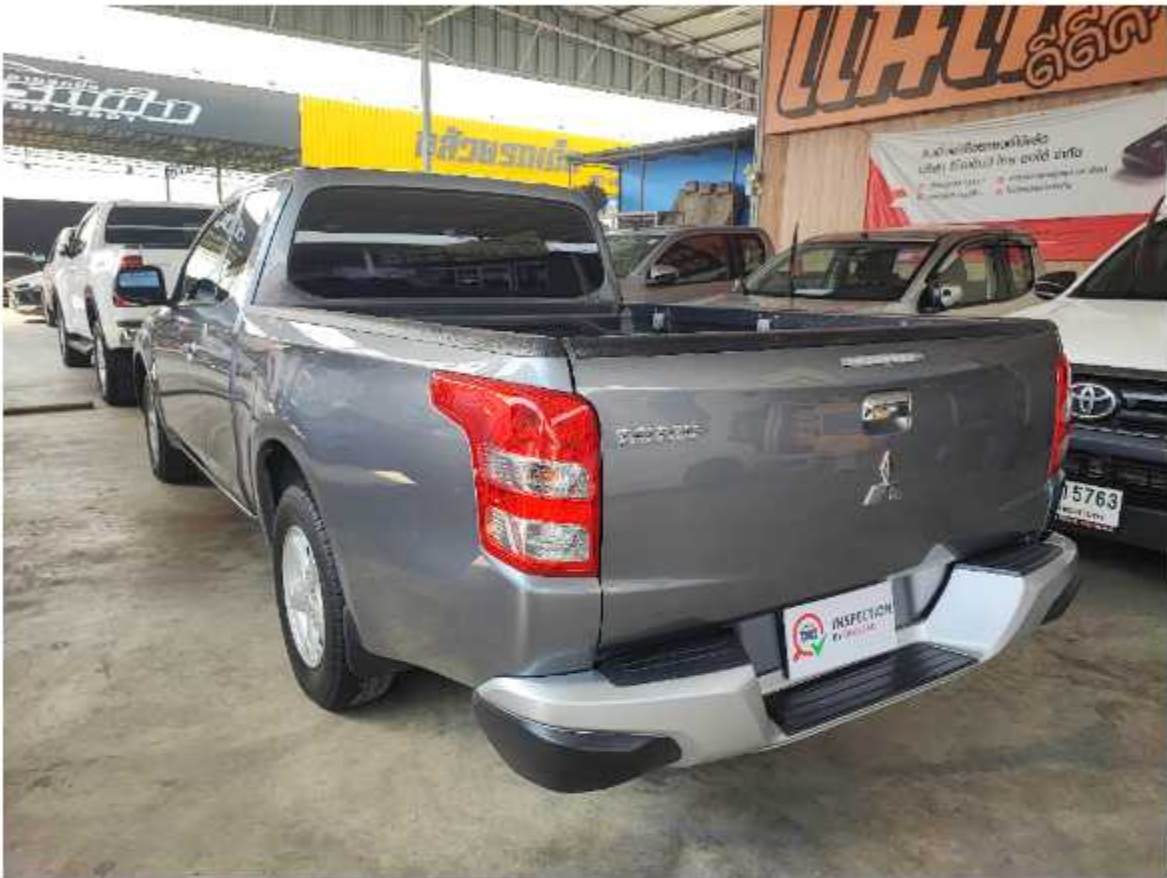
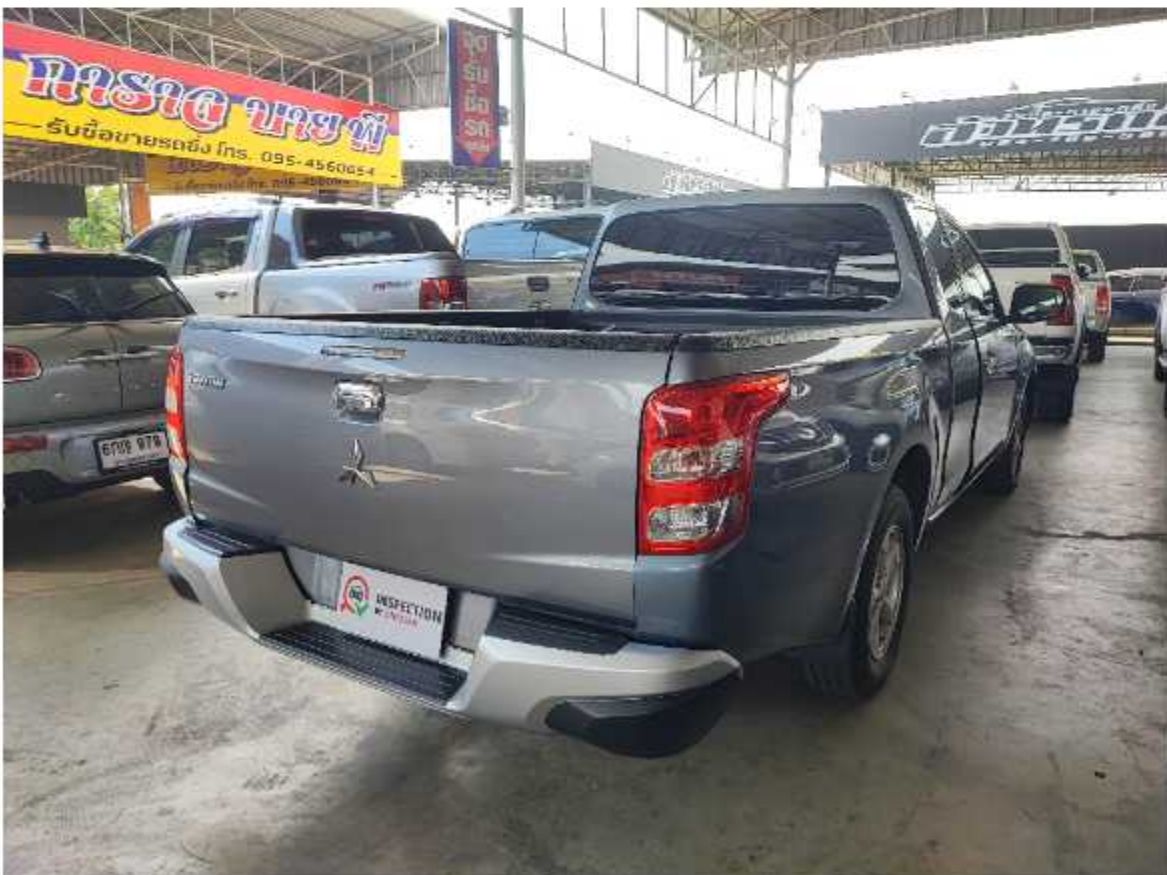
ภาพภายนอก

รายการตรวจ 30 รายการ	สถานะ
3.1 คันชนหน้า Front Bumper	ดี (Good)
3.2 คาน ริมคันชนหน้า (ขวา) Front Side Member (Right)	ดี (Good)
3.3 คาน ริมคันชนหน้า (ซ้าย) Front Side Member (Left)	ดี (Good)

3.4 ฝากระโปรงหน้ารถ Bonnet	ดี (Good)
3.5 กระจกบังลมหน้า Windshield	ดี (Good)
3.6 หลังคา Roof	ดี (Good)
3.7 สภาพและการทำงานของหลังคาซันรูฟ หลังคาเปิดประทุน Sunroof/Convertible functional and appearance	N/A

3.8 ประตูหน้าขวา Right Front Door	ดี (Good)
3.9 ประตูหลังขวา Right Rear Door	ดี (Good)
3.10 ประตูเลื่อนด้านขวา Right Sliding Door	N/A
3.11 บันไดขายน้าด้านขวา Right Rocker Panel	ดี (Good)

3.12 ประตูหน้าซ้าย Left Front Door	ดี (Good)
3.13 ประตูหลังซ้าย Left Rear Door	ดี (Good)
3.14 ประตูเลื่อนด้านซ้าย Left Sliding Door	N/A
3.15 บันไดขายน้าด้านซ้าย Left Rocker Panel	ดี (Good)

3.16 ประตูท้าย, ฝากระโปรงท้าย Rear Tail Gate	ดี (Good)
3.17 กระจกบังลมหลัง Rear Screen	ดี (Good)
3.18 คันชนหลัง Rear Bumper	ดี (Good)
3.19 คาน ริมคันชนหลัง (ขวา) Rear Side Member (Right)	ดี (Good)

รายการตรวจ 30 รายการ	สถานะ
3.20 คาน รับผิดชอบหลัง (ซ้าย) Rear Side Member (Right)	ดี (Good)
3.21 เสาโครงสร้าง A ขวา Right A-Pillar	ดี (Good)
3.22 เสาโครงสร้าง B ขวา Right B-Pillar	ดี (Good)
3.23 เสาโครงสร้าง C ขวา Right C-Pillar	N/A
3.24 เสาโครงสร้าง D ขวา Right D-Pillar	N/A
3.25 เสาโครงสร้าง A ซ้าย Left A-Pillar	ดี (Good)
3.26 เสาโครงสร้าง B ซ้าย Left B-Pillar	ดี (Good)
3.27 เสาโครงสร้าง C ซ้าย Left C-Pillar	N/A
3.28 เสาโครงสร้าง D ซ้าย Left D-Pillar	N/A
3.29 ระบบบังคับเลี้ยว Steering Components	ดี (Good)
3.30 การทดสอบ แบตเตอรี่ Battery Test	สตาร์ทดี ( Start Normally )

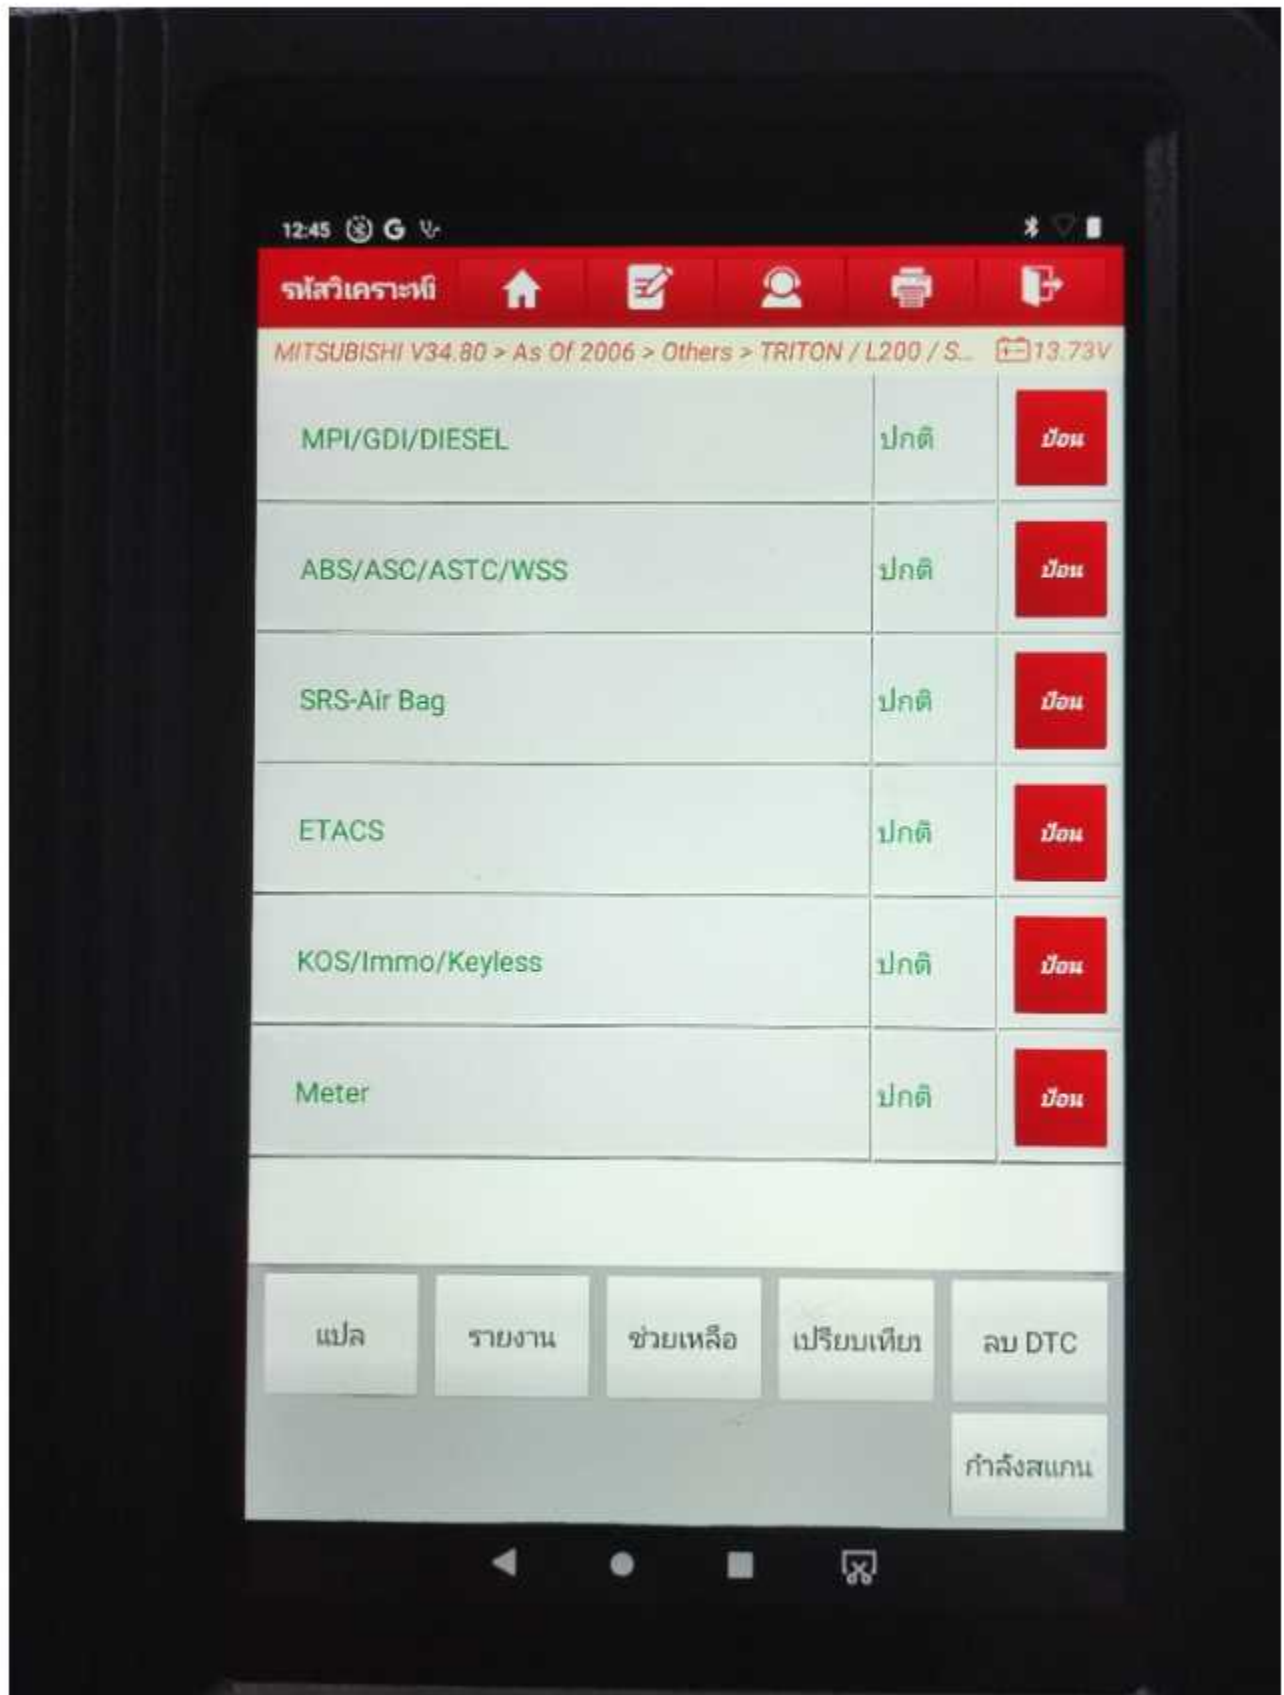
ภาพ OBD

รายการตรวจ 6 รายการ	สถานะ
1.1 ไม่เคยเกิดอุบัติเหตุรุนแรงจนทำให้โครงสร้างรถมีปัญหาความปลอดภัย No Evidence of Major or Hail Damage	ดี (Good)
1.2 ไม่มีการตัดต่อ ตัดแปลง คีชี และ โครงสร้างรถ No chassis and cab structure modified	ดี (Good)
1.3 ไม่เคยประสบภัยจมน้ำ No Evidence of Flood	ดี (Good)
1.4 ไม่เคยประสบภัยอัคคีภัย No Evidence of Fire	ดี (Good)
1.5 ระบบการทำงานภายในรถยนต์ OBD II On-Board Diagnostics (OBD)	ดี (Good)
1.6 สภาพรถโดยรวม Overall Appearance	ดี (Good)
