I023/0163-61

Mitsubishi Triton MEGA CAB 2.4 GLS-Limited Plus

Sep 25, 2023

Vehicle Inspection Report สรุปผลการตรวจสภาพรถ (Inspection Summary)

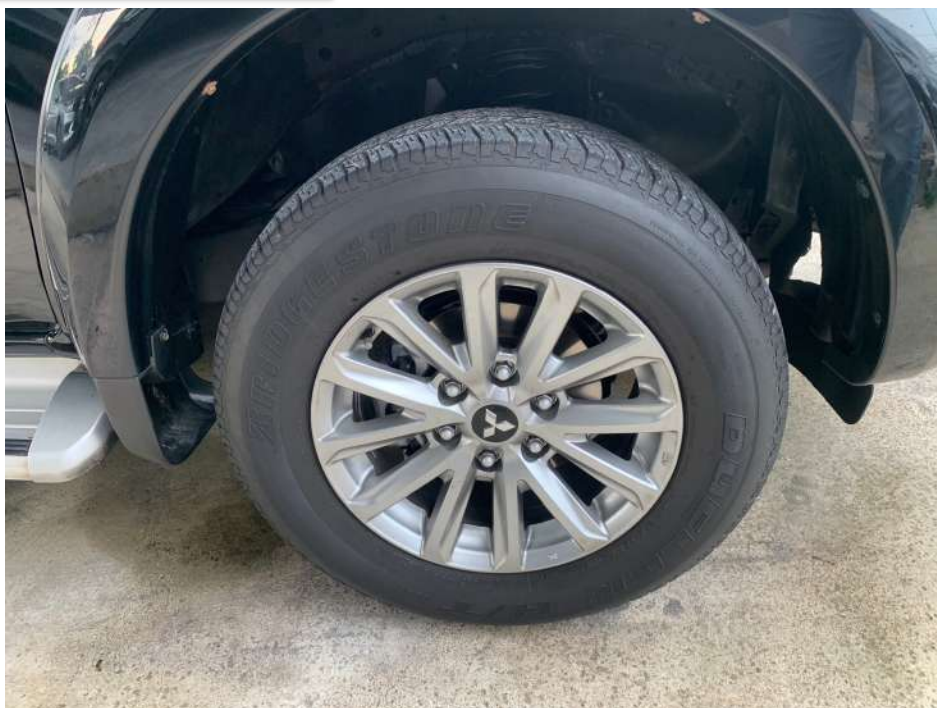
ขอบยาง ล้อ

5.1 สภาพยางรถยนต์, สัปดาห์/ปี ผลัด Tires Appearance, Year

พอใช้ (Fair)

40/18
