# Vehicle Inspection Report

ยี่ห้อ/รุ่น (Brand/Model): MAZDA2 1.5 AT 5DR	วันที่ตรวจสอบรถยนต์ (Date of Inspection): 26.9.61
หมายเลขตัวถัง (VIN): MM8DJZHS AOW117572	เลขคำขอบริการ (Job No.): IO18/184-004
หมายเลขเครื่องยนต์ (Engine No.): S530217910	Vehicle Picture:  
ปีที่ผลิต (Build Date): 2015	
สีรถ (Color): แดง	
ระยะการใช้งาน(Mileage): 20,266 กม.	
หมายเลขทะเบียน (No. Plate): 4กบ 9248	
วันครบกำหนดชำระภาษี (Registration Expiry): 30 ก.ย.61	
ชื่อลูกค้า (Customer Name): รถบ้าน KP (ลาดพร้าว 71)	
ที่อยู่(Address): (ลาดพร้าว 71)	
โทรศัพท์ (Tel):	
สถานที่ตรวจสอบรถ (Inspection Place): รถบ้าน KP (ลาดพร้าว 71)

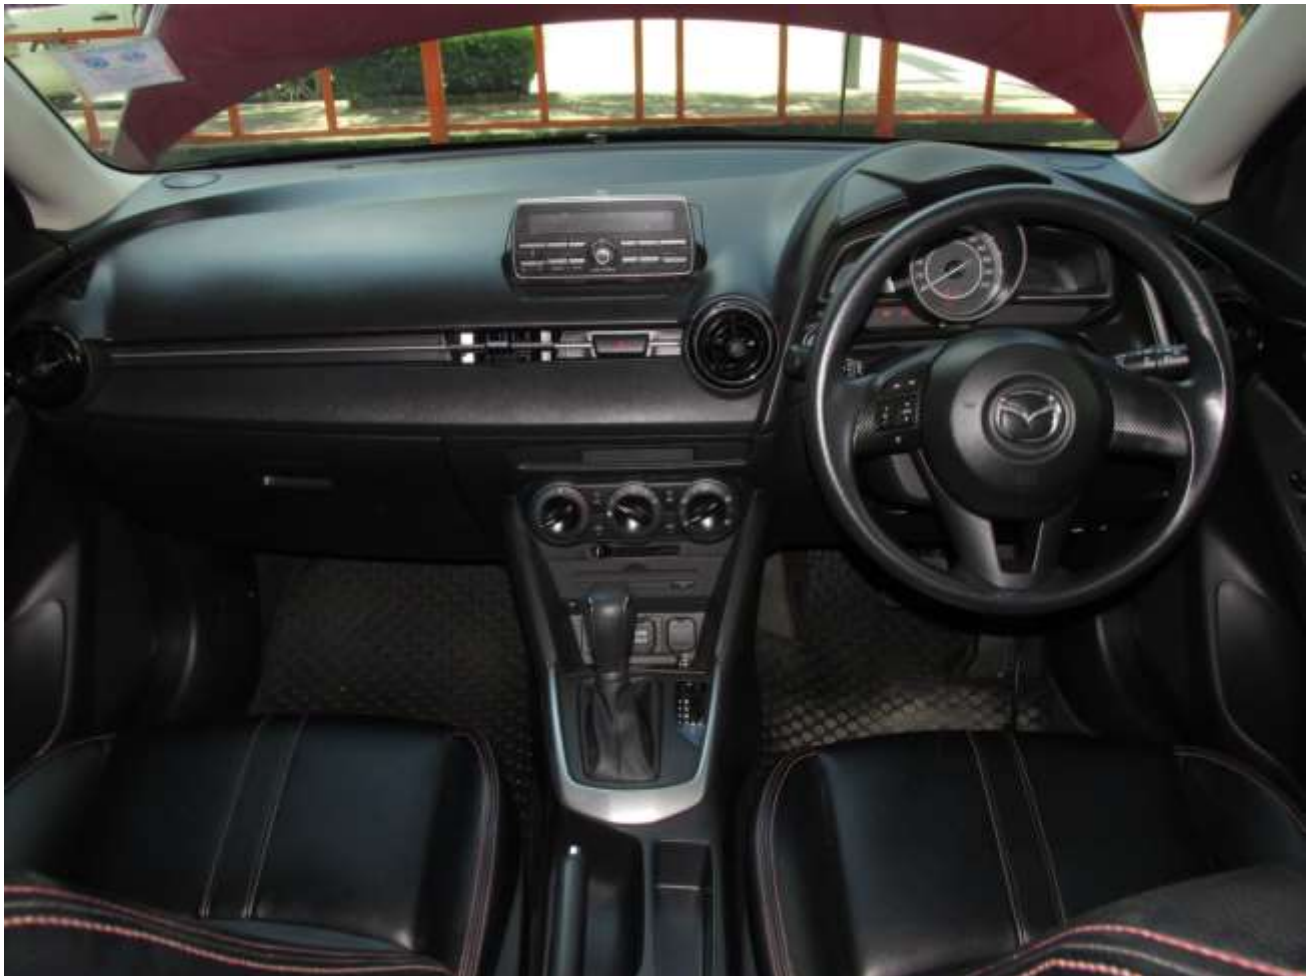
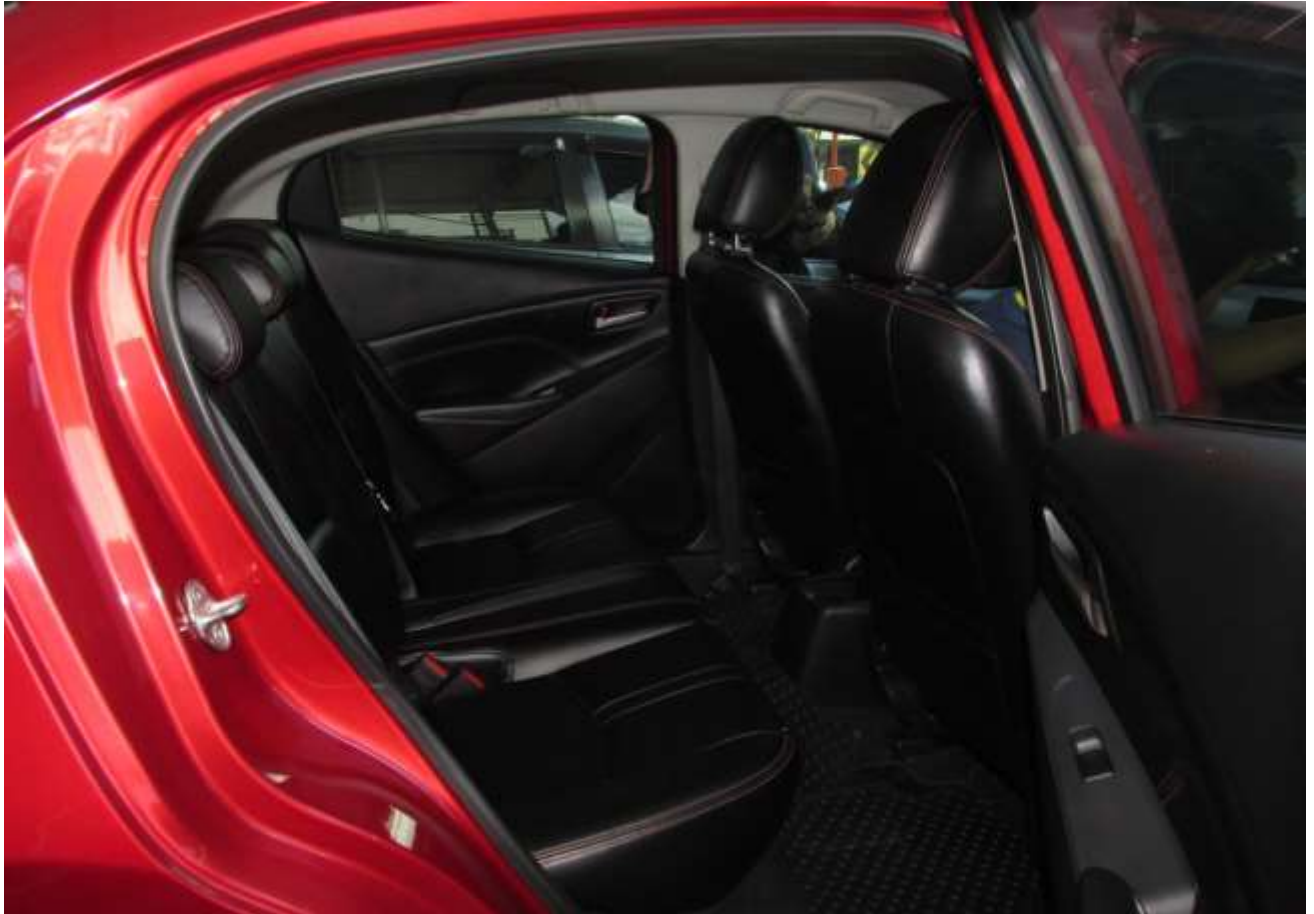
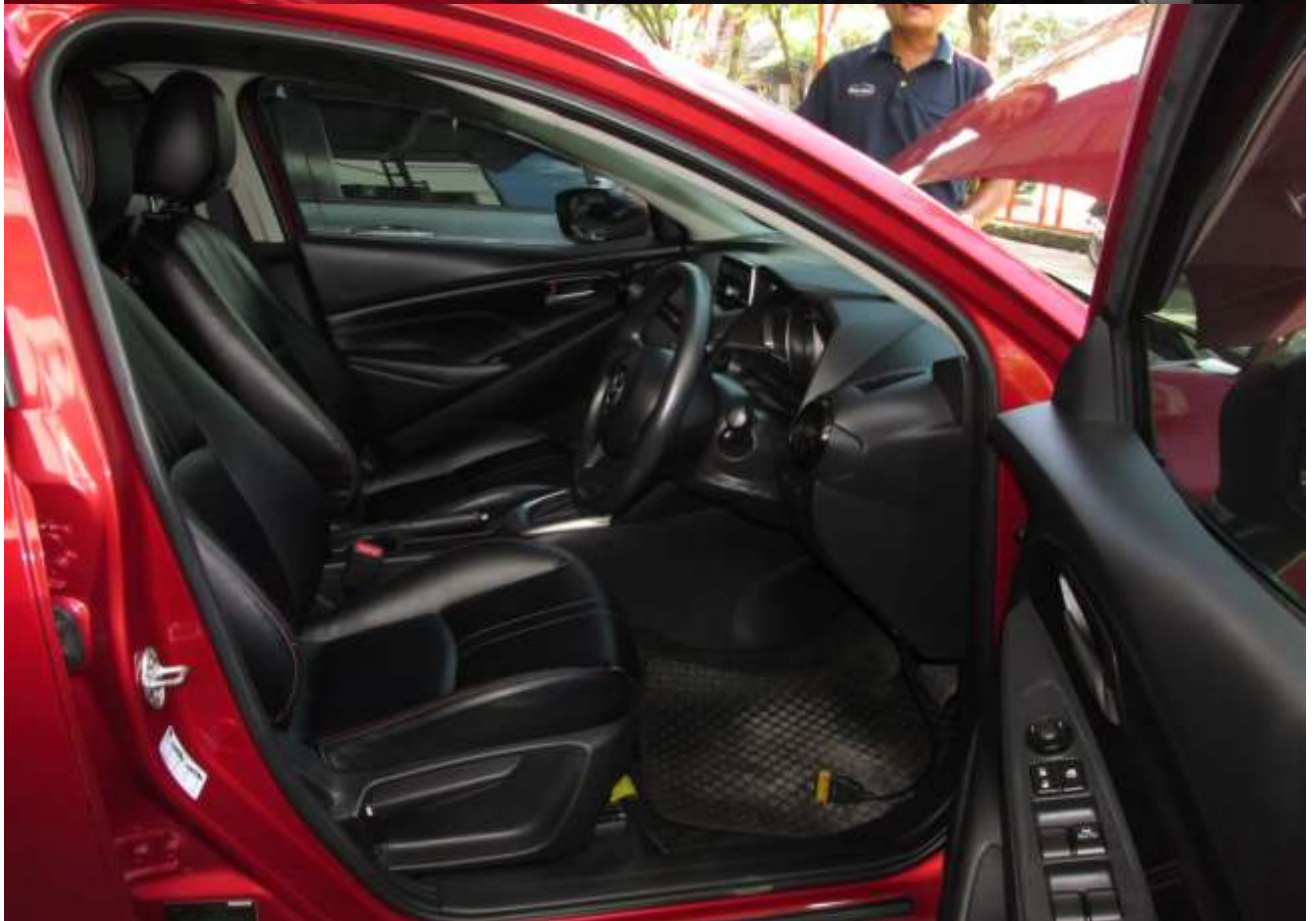
### ภาพภายในด้านหน้า หลัง และ จุดบกพร่อง - Interior Visual Details (Front, Rear and/or Defect):

ที่นั่ง สภาพ Seat Appearance	สภาพดีตามอายุการใช้งาน
 	การทำงาน การปรับ และการล็อกเบาะ Seat Adjust functional	ทำงานได้ดี
 	สภาพ รางได้เบาะ Seat slide adjust rail	สภาพดีตามอายุการใช้งาน
 	เข็มขัดนิรภัย Seat Belts	สภาพดีตามอายุการใช้งาน
 	แผงคอนโซลหน้า Other Trims	สภาพดีตามอายุการใช้งาน
 	เครื่องเสียงภายในรถ Radio/ Multiplayer	เปิด-ปิด ปกติ
 	ลำโพง Speaker working	ทำงานปกติ
 	ไดร์ฟกระจกหลัง Rear Window Demister	สภาพดีไม่พบรอยขาด
 	อุปกรณ์ปรับอากาศทำความเย็นและความร้อน Air Condition/Heater	ทำงานปกติ
 	ชุดปัดน้ำฝน และระบบฉีดน้ำกระจก Washers & Wipers	ทำงานปกติ
 	แตร Horn	ทำงานปกติ
 	บานพับ และกลอนประตู Doors, Locks & Hinges	สภาพดีเหมาะสมกับอายุการใช้งาน
 	การเปิดประตูจากด้านใน Door Handle (inside)	ทำงานได้ดี
 	สภาพยางขอบประตู Weather Strip	สภาพดีเหมาะสมกับอายุการใช้งาน
 	การทำงานของกระจกเลื่อนไฟฟ้า Window Operation	ทำงานเปิด-ปิด ปกติ

หน้าปัดและมาตรวัด ปกติ หรือ มีไฟ โชนหรือไม่มี Dash Warning Lights & Gauges	ไม่มีไฟโชน

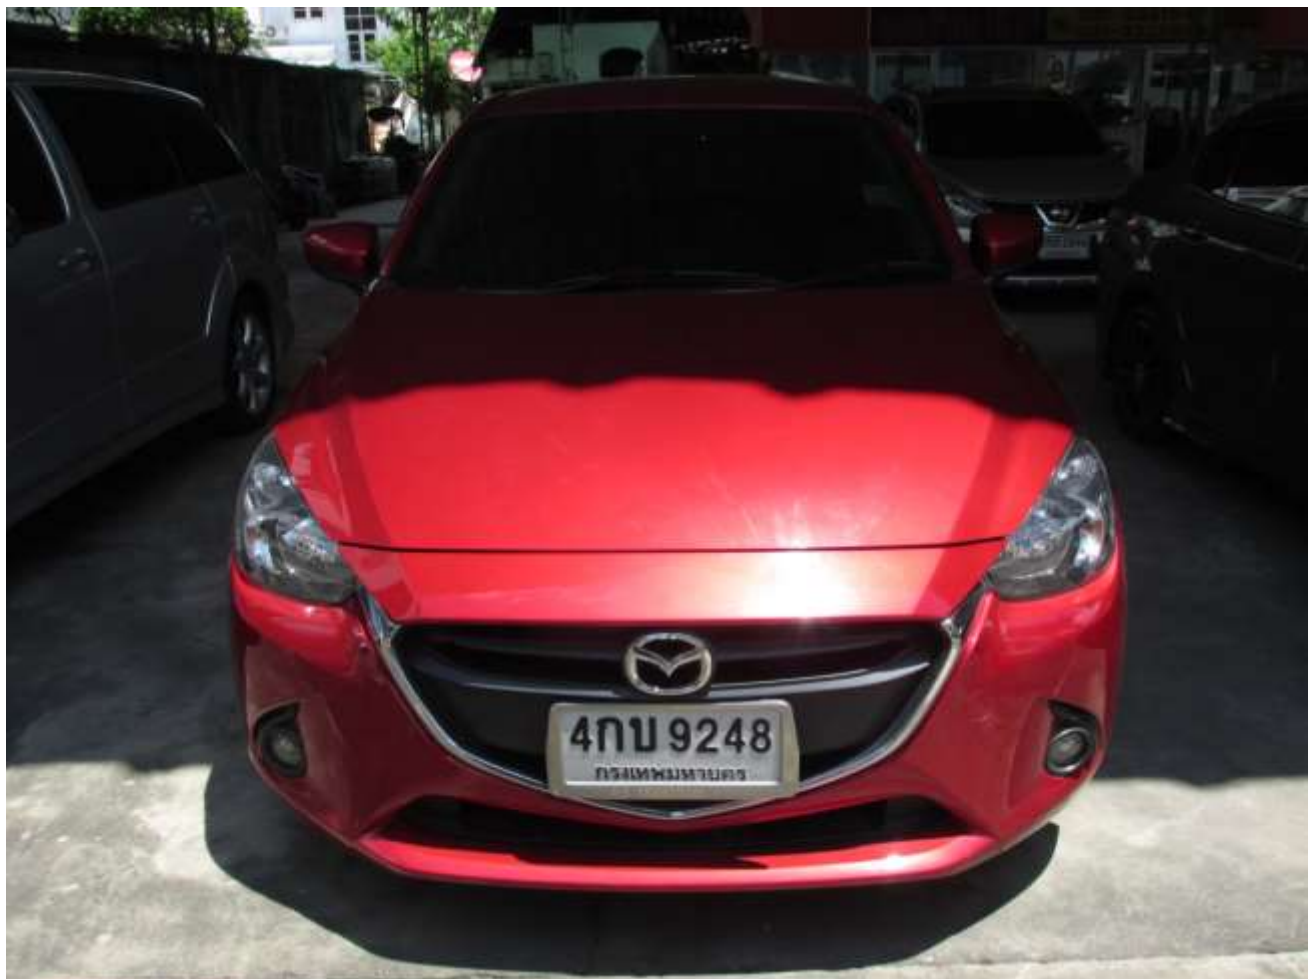
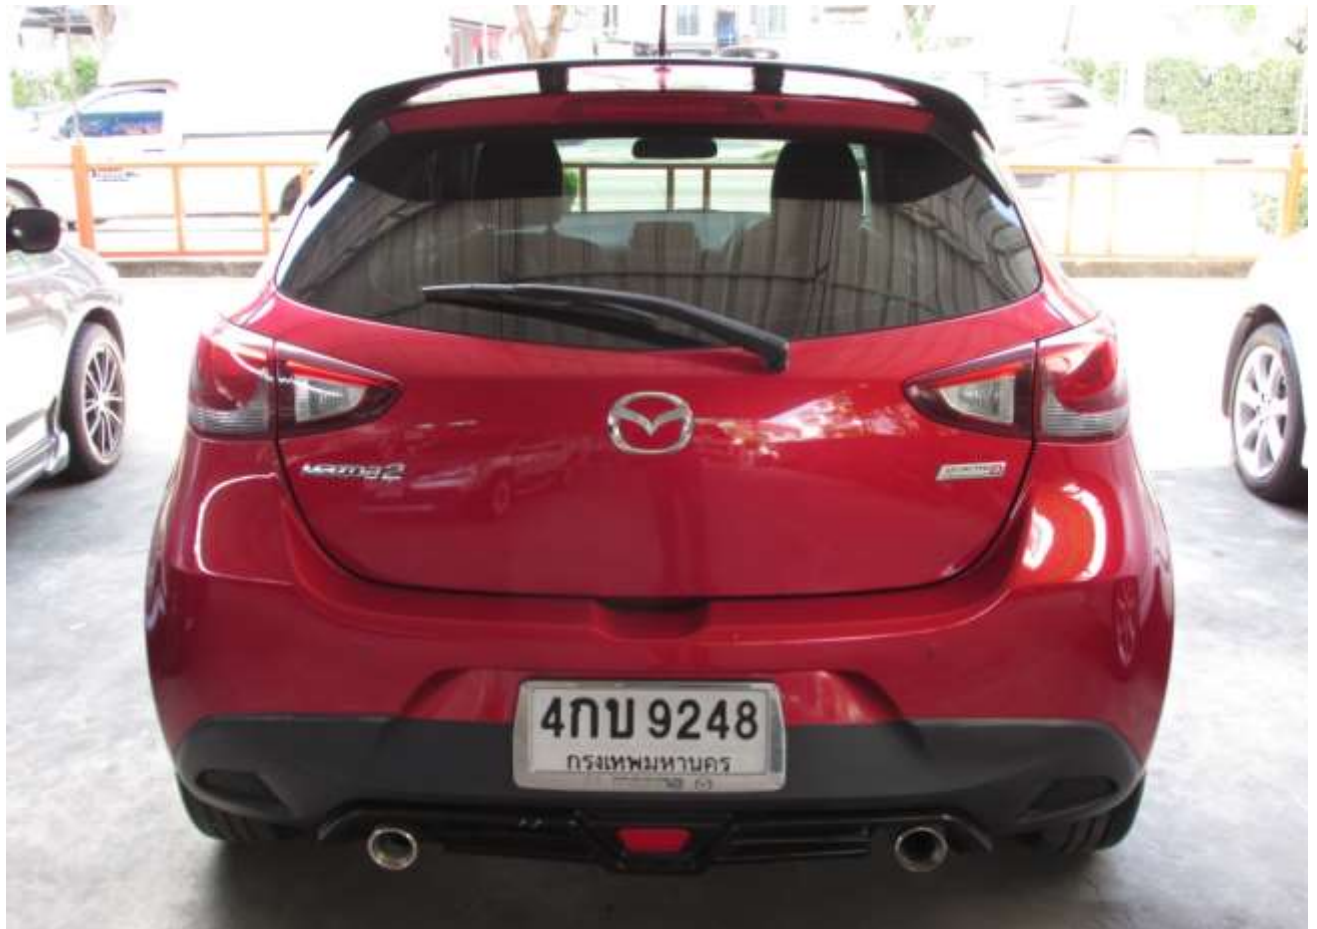
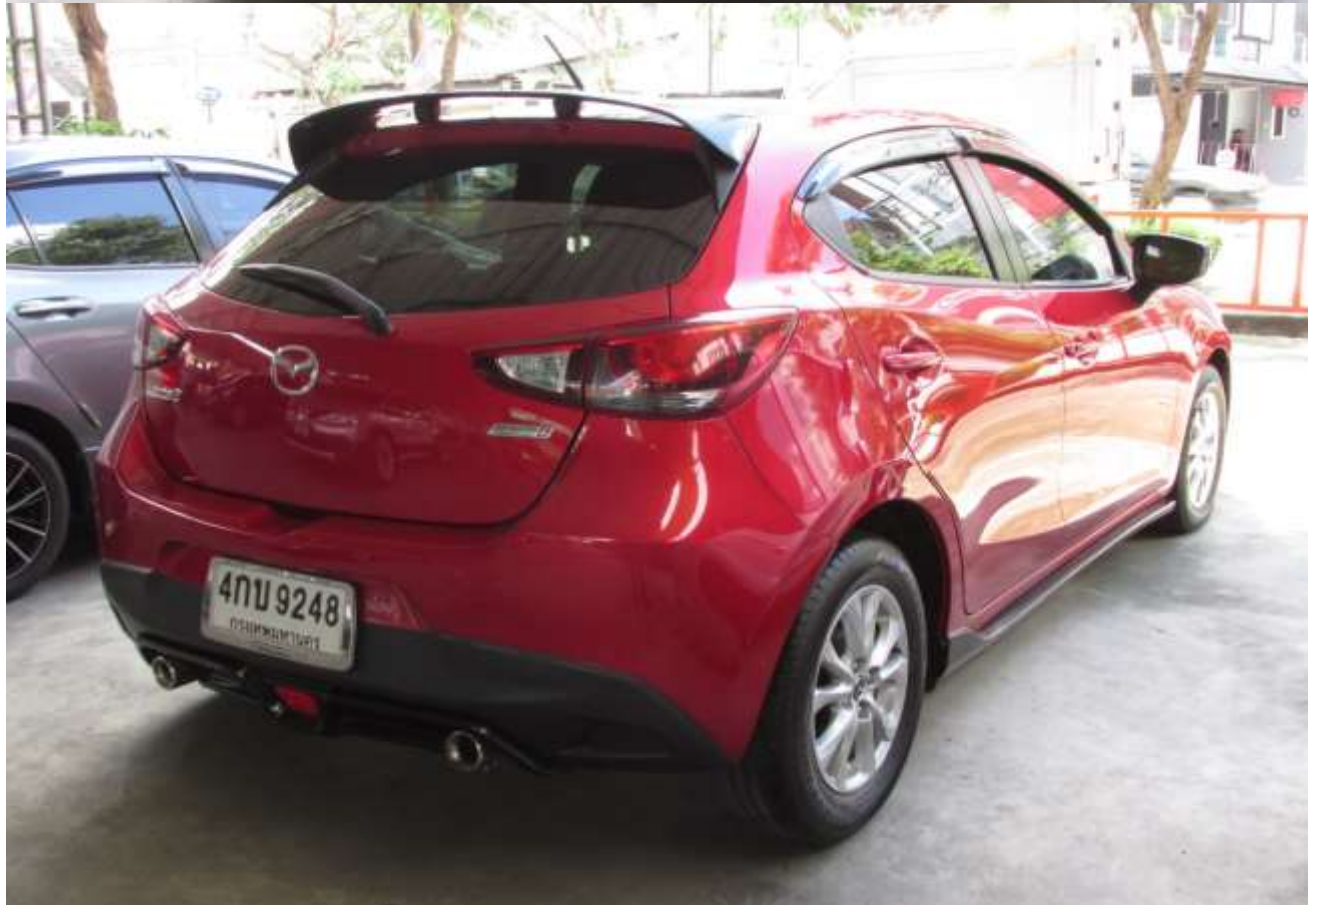
### ภาพภายนอก - Exterior Visual Details:

กันชนหน้า Front Bumper	สภาพดี

ประตูเลื่อนด้านขวา Sliding Right Door	N/A
 	แก้มบังโคลนหลังขวา Rear Right Wing	สภาพดี
 	บันไดขายน้าด้านขวา Right Rocker Panel	สภาพดี
 	แก้มบังโคลนหน้าซ้าย Front Left Wing	สภาพดี
 	ประตูหน้าซ้าย Front Left Door	สภาพดี
 	กระจกมองข้างซ้าย Left Rear Mirror	สภาพดี
 	ประตูหลังซ้าย Rear Left Door	สภาพดี
 	ประตูเลื่อนด้านซ้าย Sliding Left Door	N/A
 	แก้มบังโคลนหลังซ้าย Rear Left Wing	สภาพดี
 	บันไดขายน้าด้านซ้าย Left Rocker Panel	สภาพดี
 	ประตูท้าย,ฝากระบะโปร่งท้าย Rear Tail Gate	สภาพดี
 	กระจกบังลมหลัง Rear Screen	สภาพดี
 	กันชนหลัง Rear Bumper	สภาพดี
 	คาน รับกันชนหลัง (ขวา) Rear Side Member (Right) Appearance	สภาพดี

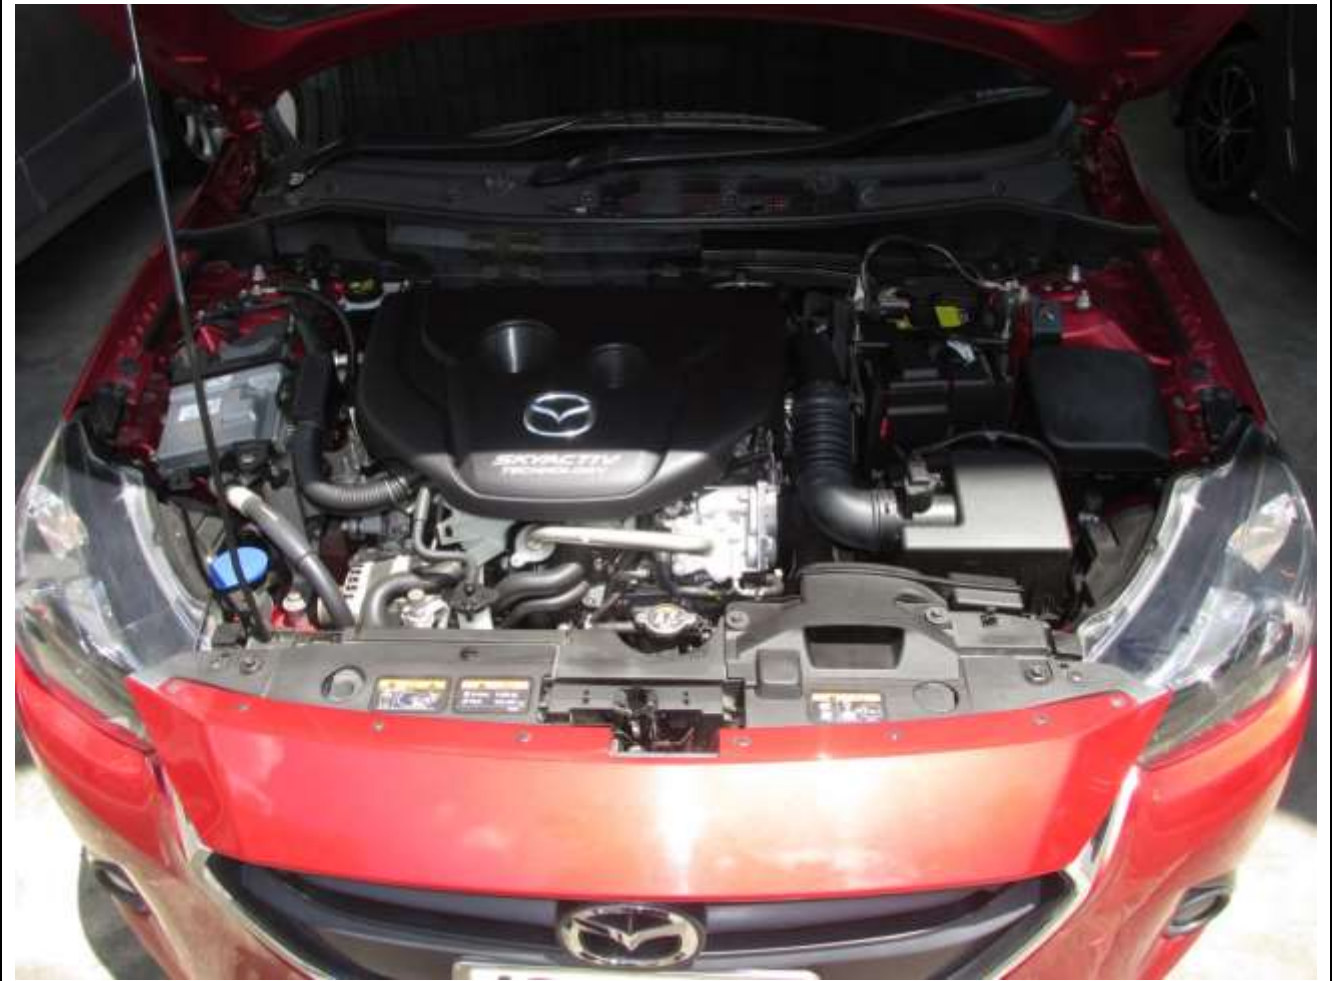
ภาพห้องเครื่อง - Engine Bay Visual Details:

เครื่องยนต์ไม่พบการรั่วซึม No any leak on engine	ใช่
 	รถสตาร์ทติดง่าย The car start without struggling	ใช่
 	กุญแจบิดง่าย/กุญแจระบบกดทำงานปกติ Key Turn Smoothly/ Push Start Normal operation	ใช่

สภาพรวมของโครงสร้าง และตัวถัง Chassis Frames & Members Appearance	สภาพดีตามอายุการใช้งาน

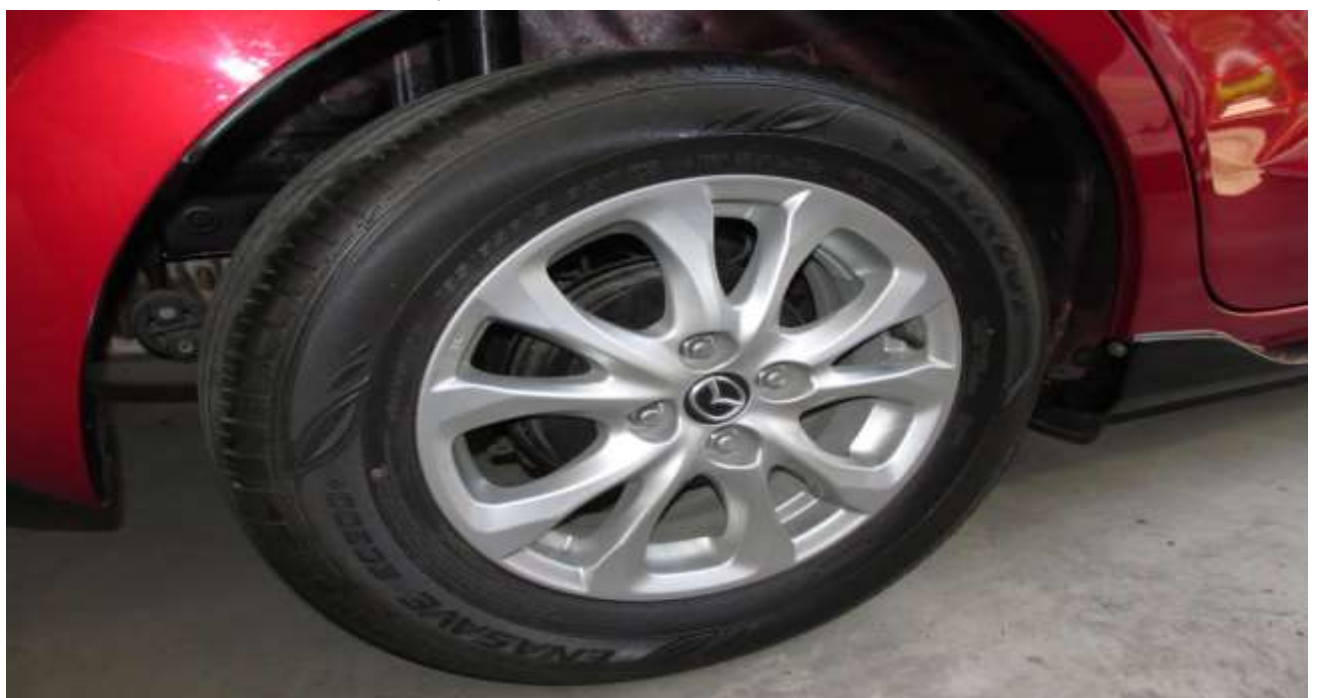
### ภาพโดยรวมของยาง ล้อ และ เบรค - Tyres, Wheels & Brakes Visual Details:

สภาพยางรถยนต์, ล้อดำ/ปี ผลิต Tyres Appearance, Year	5014
 	สภาพล้อ,ฝาครอบล้อ Wheel Rims Appearance	สภาพดีตามอายุการใช้งาน
 	ล้อ และยางอะไหล่ Spare Tyre & Rim	สภาพดีตามอายุการใช้งาน
 	คาลิปเปอร์เบรค และท่อน้ำมัน Brake Hose Callipers & Pipes	สภาพปกติไม่พบการรั่วซึม
 	ผ้าดิสเบรค (หน้า/หลัง) Brake Pads (Front/Rear)	สภาพดีตามอายุการใช้งาน
 	จานดิสเบรค(หน้า/หลัง) Brake Discs (Front/Rear)	ควรเจียจานเบรคครั้งต่อไปที่เปลี่ยนผ้าเบรค
 	ดรัมเบรคล้อหลัง Brakes and Drums any No Leakage	สภาพดีตามอายุการใช้งาน
 	การทำงานของเบรคมือ Park Brake function	ระบบการทำงานปกติ
 	คำแนะนำอื่นๆ Other	N/A

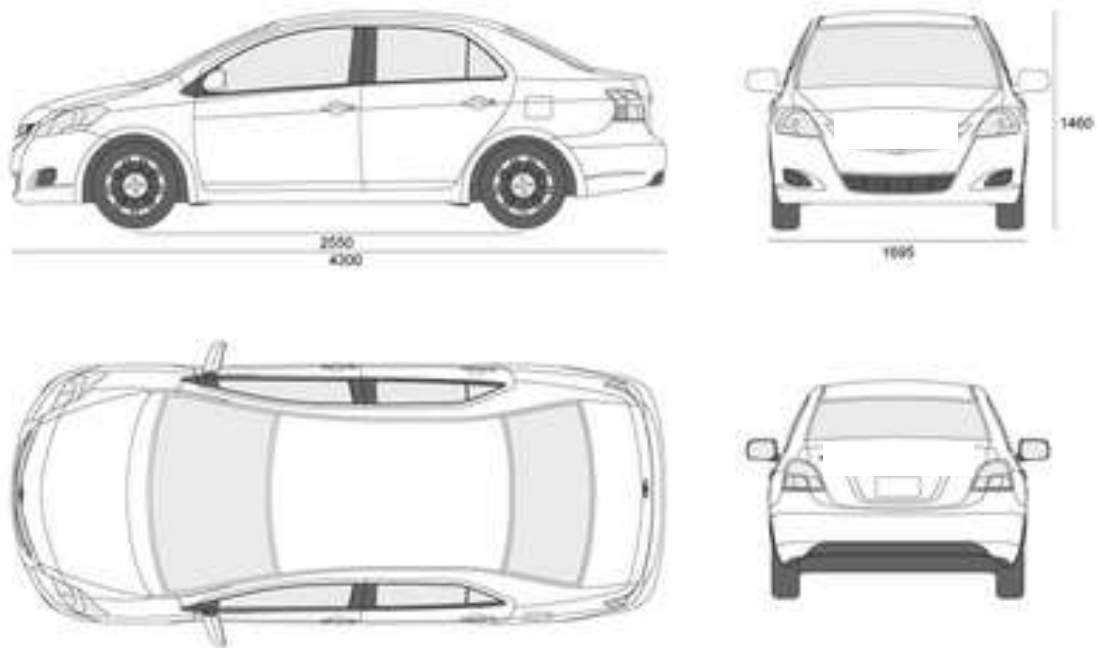
ความหนาสีรอบรถเก๋ง 3,4 และ 5 ประตู - Paint Thickness on 3,4 and 5 door car:

ชิ้นส่วนยานยนต์ (Car Part)	ความหนาสี Paint Thickness (µm)			
	P1	P2	P3	Average
Front Wing (RH)	91	88	89	89
Front Wing (LH)	92	91	94	92
Front Door (RH)	91	83	97	90
Front Door (LH)	90	91	101	94
Rear Door (RH)	91	121	108	107
Rear Door (LH)	106	92	97	98

ชิ้นส่วนยานยนต์ (Car Part)	ความหนาสี Paint Thickness (µm)			
	P1	P2	P3	Average
Rear Wing (RH)	103	89	95	96
Rear Wing (LH)	85	106	103	98
Front Bumper				
Rear Bumper				
Bonnet	90	89	97	92
Roof	90	89	95	91
Boot/Tail Gate	86	95	99	93
