Vehicle Inspection Report

สรุปผลการตรวจสอบ (Inspection Summary)

ยี่ห้อ/รุ่น (Brand/Model): TOYOTA FORTUNER	วันที่ตรวจสอบรถยนต์ (Date of Inspection): 12.7.61
หมายเลขตัวถัง (VIN): MROYZ59G201145946	เลขคำขอบริการ (Job No.) : I018/089-018
หมายเลขเครื่องยนต์ (Engine No.): 1KDU767863	Vehicle Picture:  
ปีที่ผลิต (Build Date): 2015	
สีรถ (Color): ดำ	
ระยะการใช้งาน(Mileage): 65144	
หมายเลขทะเบียน (No. Plate): 7กต 6712	
วันครบกำหนดชำระภาษี (Registration Expiry): 16 มิ.ย 61	
ชื่อลูกค้า (Customer Name): BIG CAR 1	
ที่อยู่(Address):	
โทรศัพท์ (Tel):	
สถานที่ตรวจสอบรถ (Inspection Place): BIG CAR 1

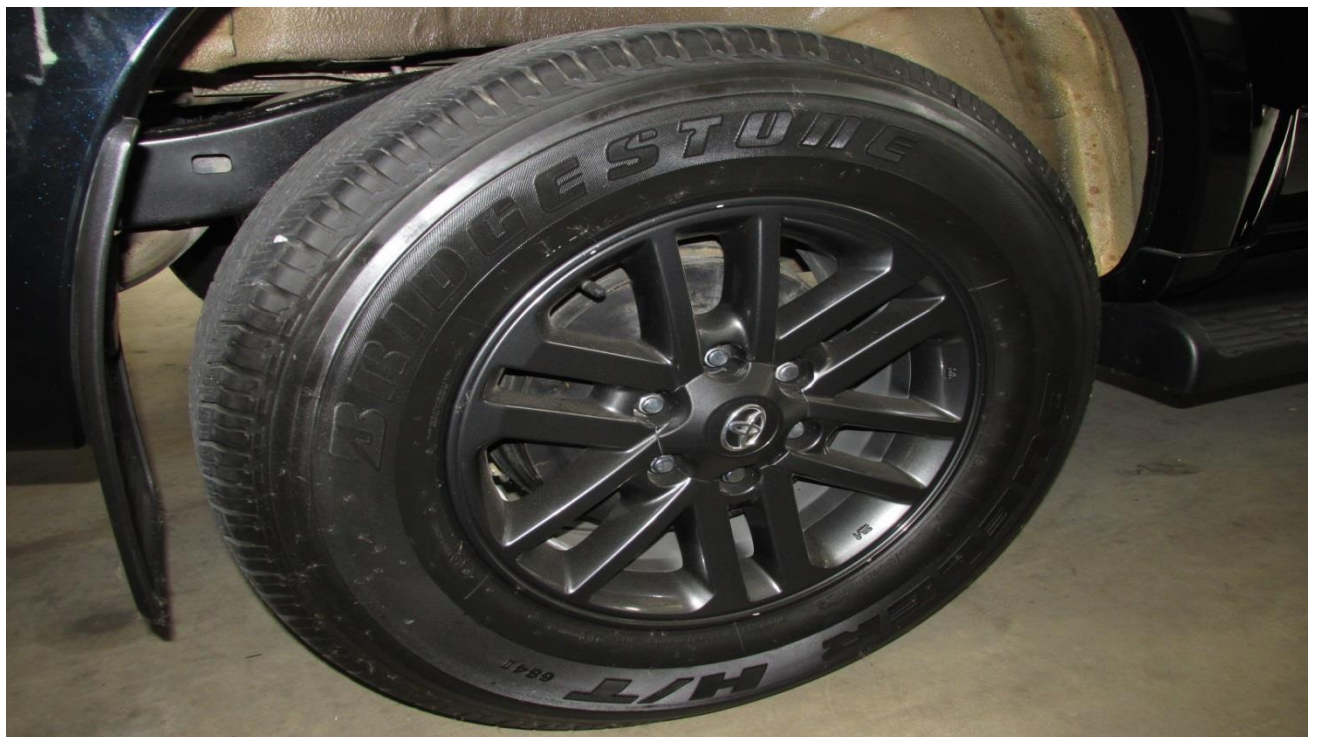
ภาพโดยรวมของยาง ล้อ และ เบรค - Tyres, Wheels & Brakes Visual Details:

สภาพยางรถยนต์, สัปดาห์/ปี ผลิต Tyres Appearance, Year	1315 ยางสภาพพอใช้ควรเปลี่ยนยางใหม่
 	สภาพล้อ,ฝาครอบล้อ Wheel Rims Appearance	สภาพดีตามอายุการใช้งาน
 	ล้อ และยางอะไหล่ Spare Tyre & Rim	N/A
 	คาลิปเปอร์เบรค และท่อน้ำมัน Brake Hose Callipers & Pipes	สภาพปกติไม่พบการรั่วซึม
 	ผ้าดิสเบรค (หน้า/หลัง) Brake Pads (Front/Rear)	สภาพดีตามอายุการใช้งาน
 	จานดิสเบรค(หน้า/หลัง) Brake Discs (Front/Rear)	ควรเจียจานเบรคครั้งต่อไปที่เปลี่ยนผ้าเบรค
 	ดรัมเบรคล้อหลัง Brakes and Drums any No Leakage	สภาพดีตามอายุการใช้งาน
 	การทำงานของเบรคมือ Park Brake function	ระบบการทำงานปกติ
 	คำแนะนำอื่นๆ Other	N/A

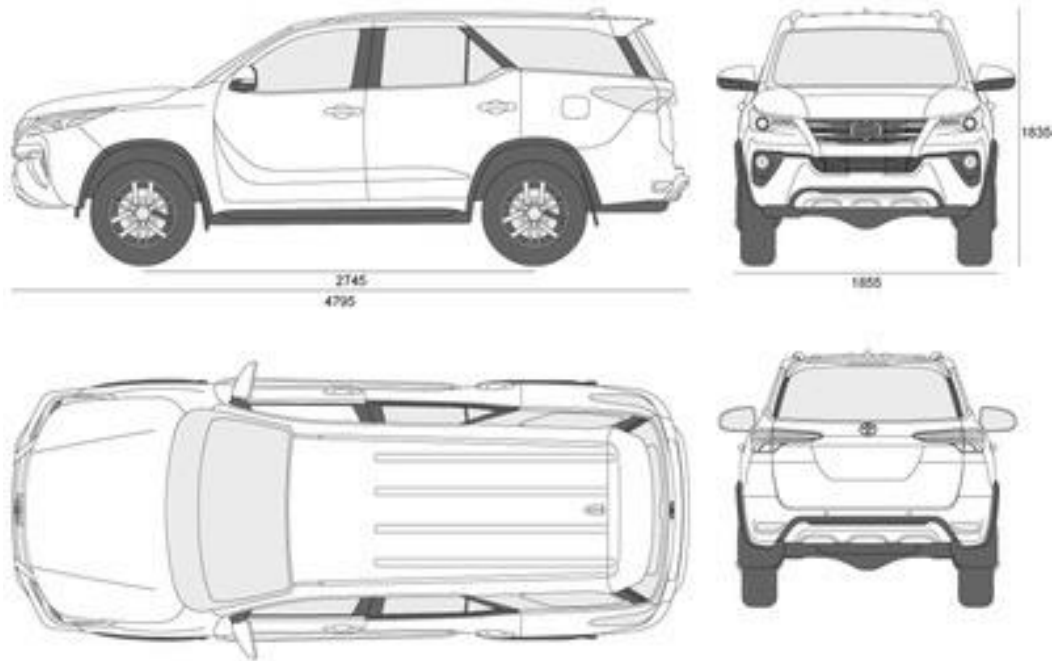
ความหนาสีรถ SUV, MPV - Paint Thickness on SUV, MPV vehicle:

ชิ้นส่วนยานยนต์	ความหนาสี Paint Thickness (µm)			
(Car Part)	P1	P2	P3	Average
Front Wing (RH)	93	95	99	96
Front Wing (LH)	97	95	98	97
Front Door (RH)	96	97	100	98
Front Door (LH)	101	99	95	98
Rear Door (RH)	97	86	88	90
Rear Door (LH)	93	103	106	101

ชิ้นส่วนยานยนต์	ความหนาสี Paint Thickness (µm)			
(Car Part)	P1	P2	P3	Average
Rear Wing (RH)	97	99	101	99
Rear Wing (LH)	93	94	99	95
Front Bumper	-	-	-	-
Rear Bumper	-	-	-	-
Bonnet	102	96	99	99
Roof	98	99	92	96
Boot/Tail Gate	103	115	102	107
