I022/0122-3

Toyota Hilux Revo 2.4 SMARTCAB Z Editi...

INSPECTION
BY ONE2CAR

Vehicle Inspection Report สรุปผลการตรวจสอบสภาพรถ (Inspection Summary)

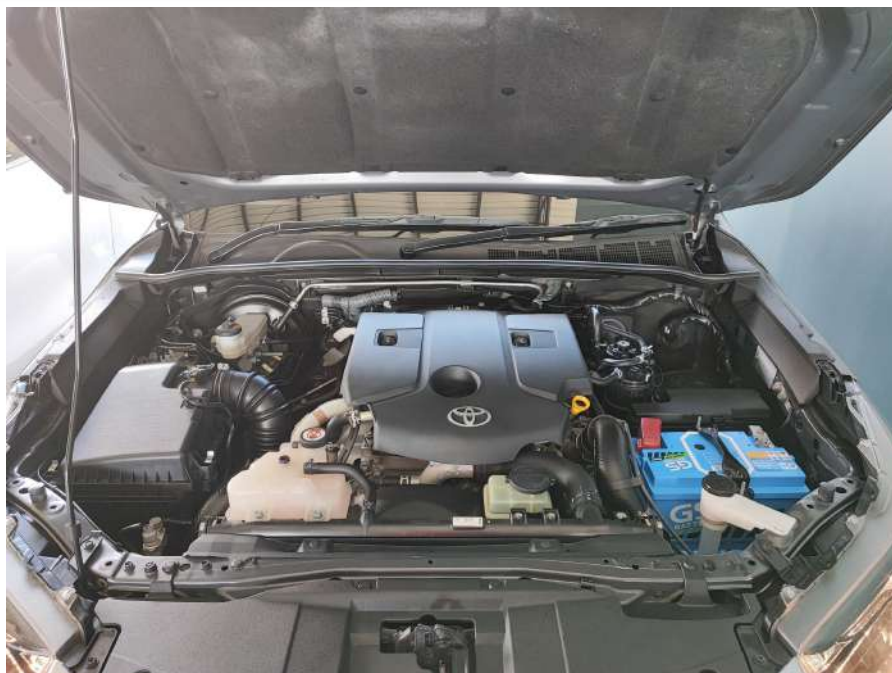
ภาพห้องเครื่อง

4.1 เครื่องยนต์ไม่พบการรั่วซึม No any leak on engine

4.10 การรั่วไหลของน้ำมัน Fluid Leaks

Voltage	12.68	V
Rating	600	CCA
Current	658	CCA
Internal resistance	4.11	mΩ
State of Charge	88	%
State of Health	100	%
Status	GREAT

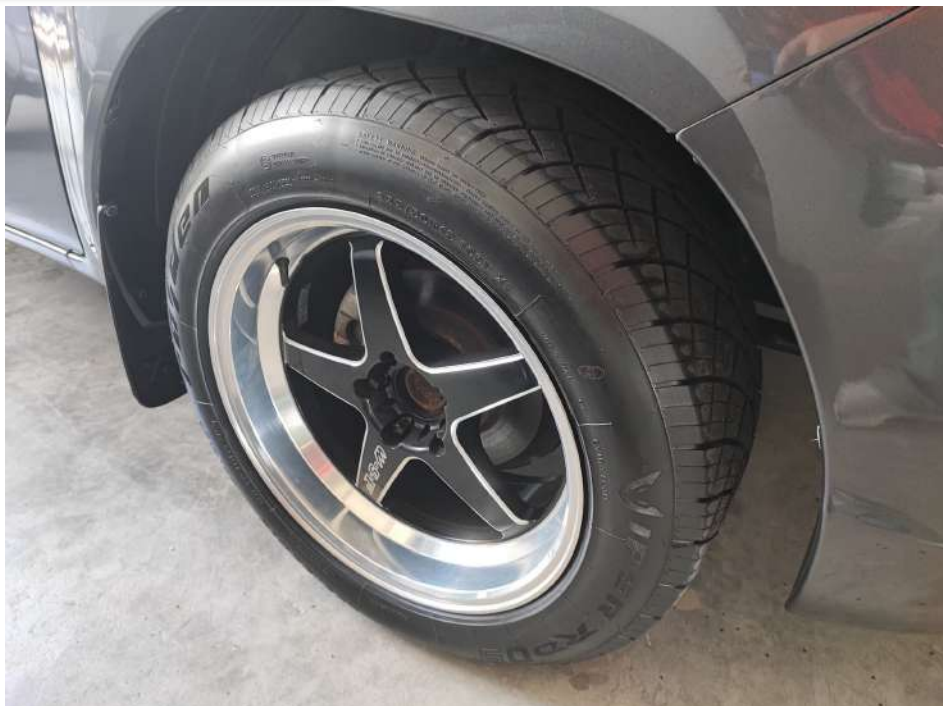
ขอบยาง ล้อ

รายการตรวจ 8 รายการ	สถานะ
5.1 สภาพยางรถยนต์, สัปดาห์/ปี ผลิต Tires Appearance, Year	ดี (Good)
5.2 สภาพล้อ, ฝาครอบล้อ Wheel Rims Appearance	ดี (Good)
5.3 ล้อและยางอะไหล่ Spare Tire & Rim	ดี (Good)
5.4 คาลิเปอร์เบรค และท่อน้ำมัน Brake Hose Callipers & Pipes	ดี (Good)
5.5 ผ้าดีสเบรค (หน้า/หลัง) Brake Pads (Front/Rear)	ดี (Good)
5.6 งานดีสเบรค(หน้า/หลัง) Brake Discs (Front/Rear)	ดี (Good)
5.7 ดรัมเบรคล้อหลัง Brakes and Drums any No Leakage	ดี (Good)
5.8 การทำงานของเบรคมือ Park Brake function	ดี (Good)

17/21
