Vehicle Inspection Report

ยี่ห้อ/รุ่น (Brand/Model): FORD RANGER WILDTRAK 4x4 4DR 2.0 AT	วันที่ตรวจสอบรถยนต์ (Date of Inspection): 14-10-63
หมายเลขตัวถัง (VIN): MNBUMF060JW878021	เลขคำขอบริการ (Job No.): I020/0051-1
หมายเลขเครื่องยนต์ (Engine No.): YN2QW878021	Vehicle Picture:

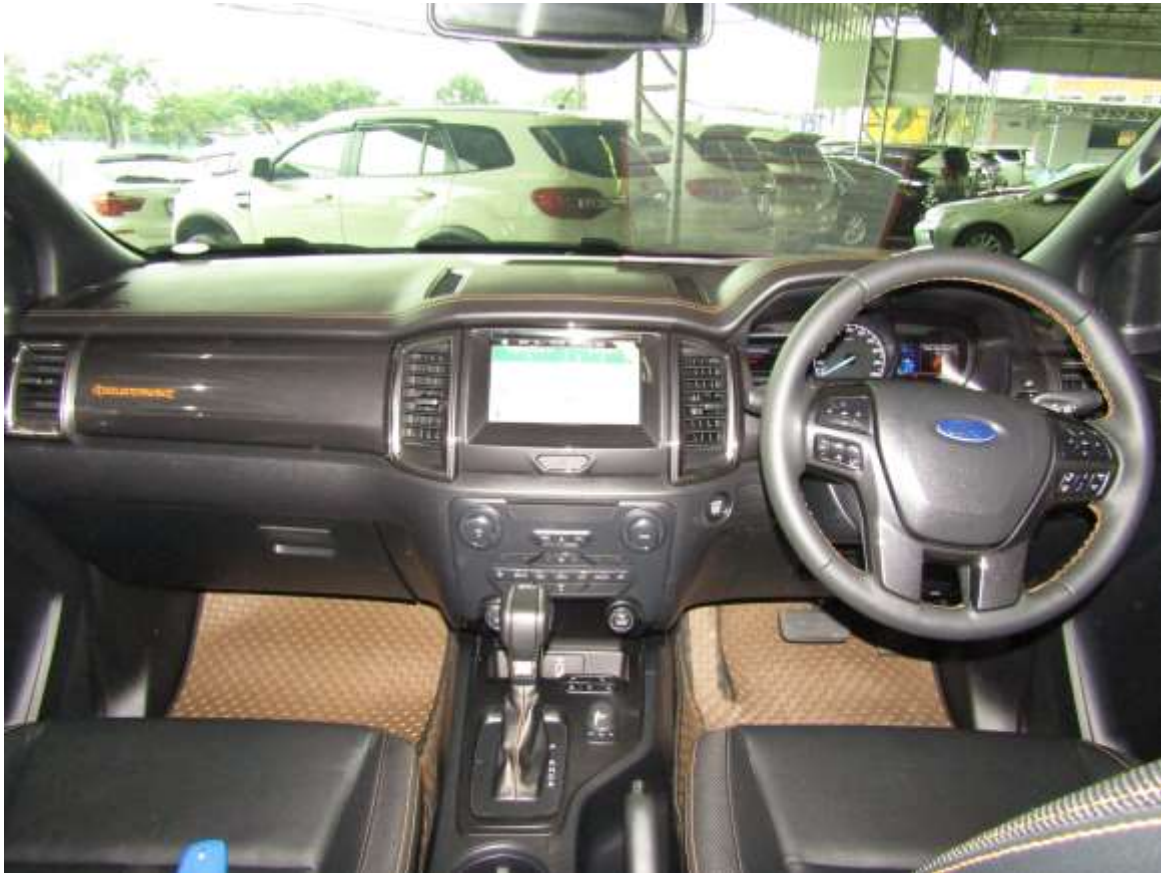
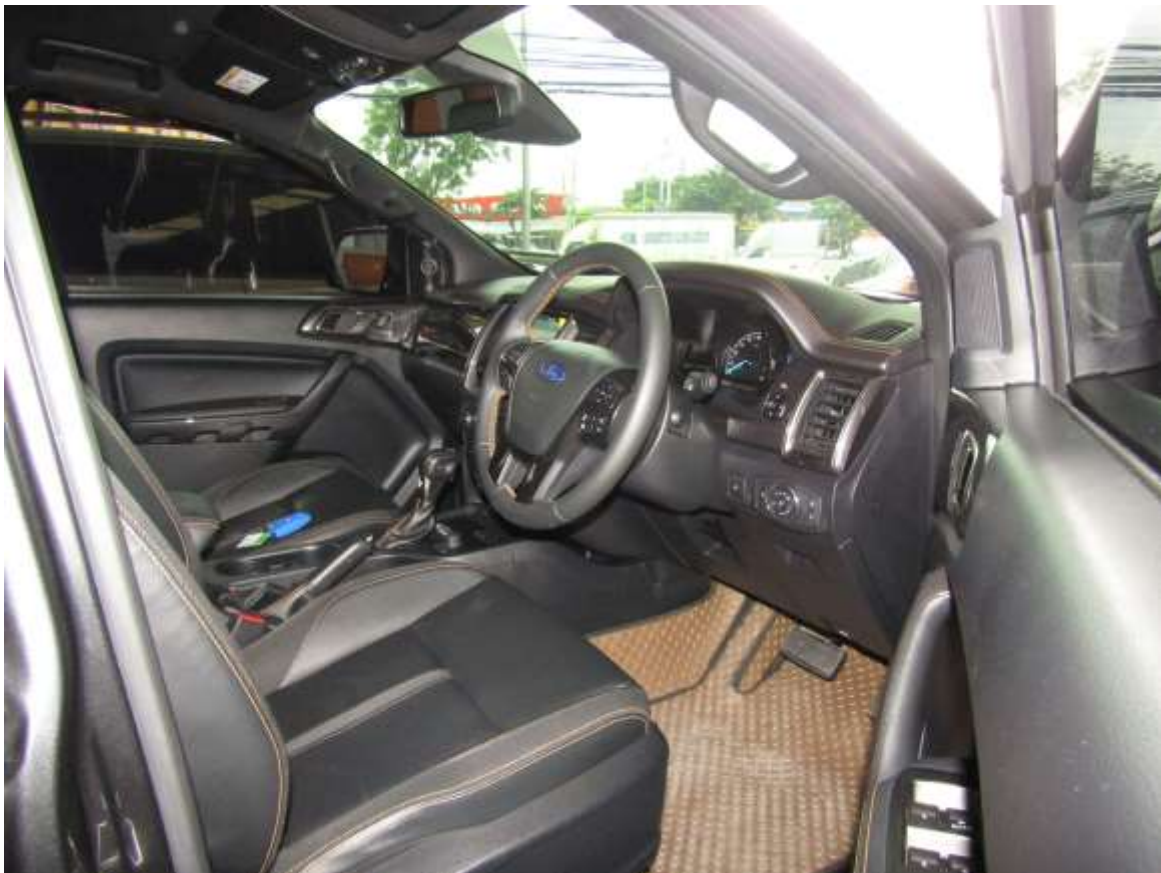
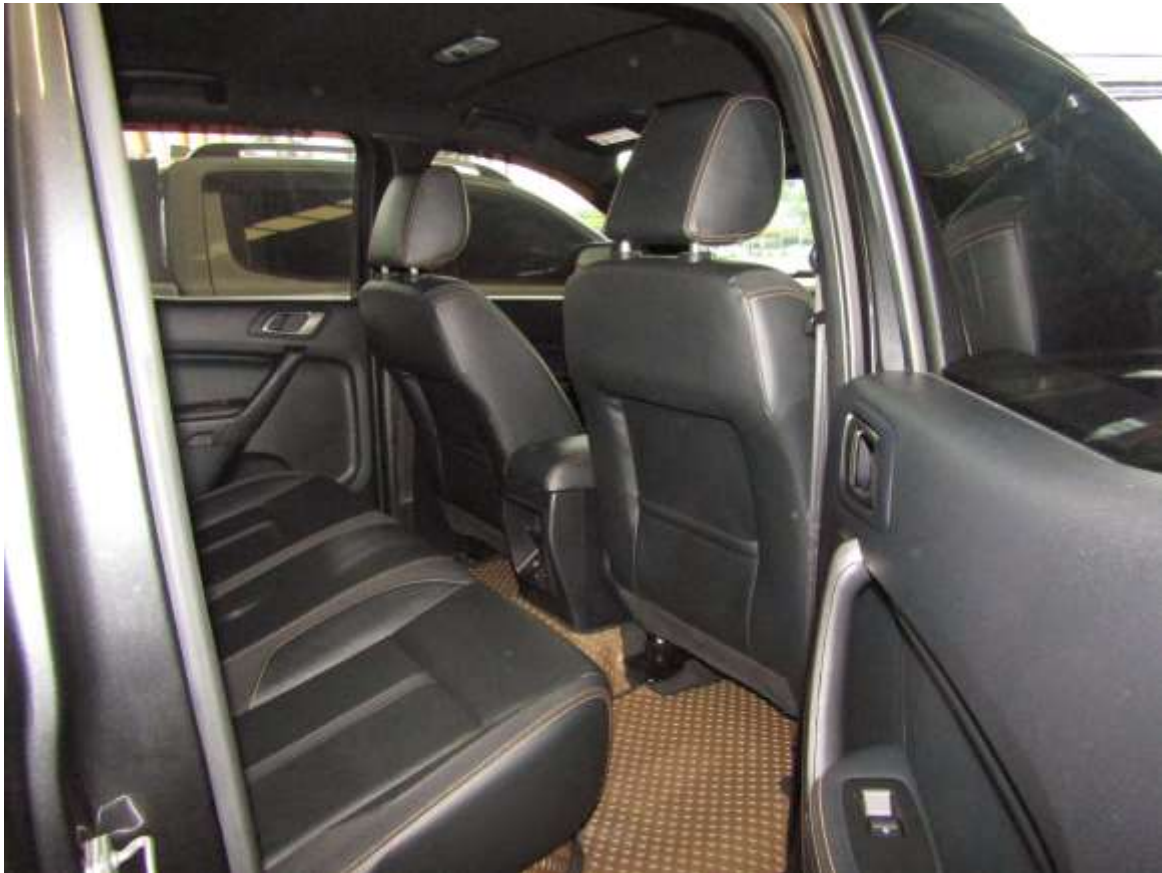
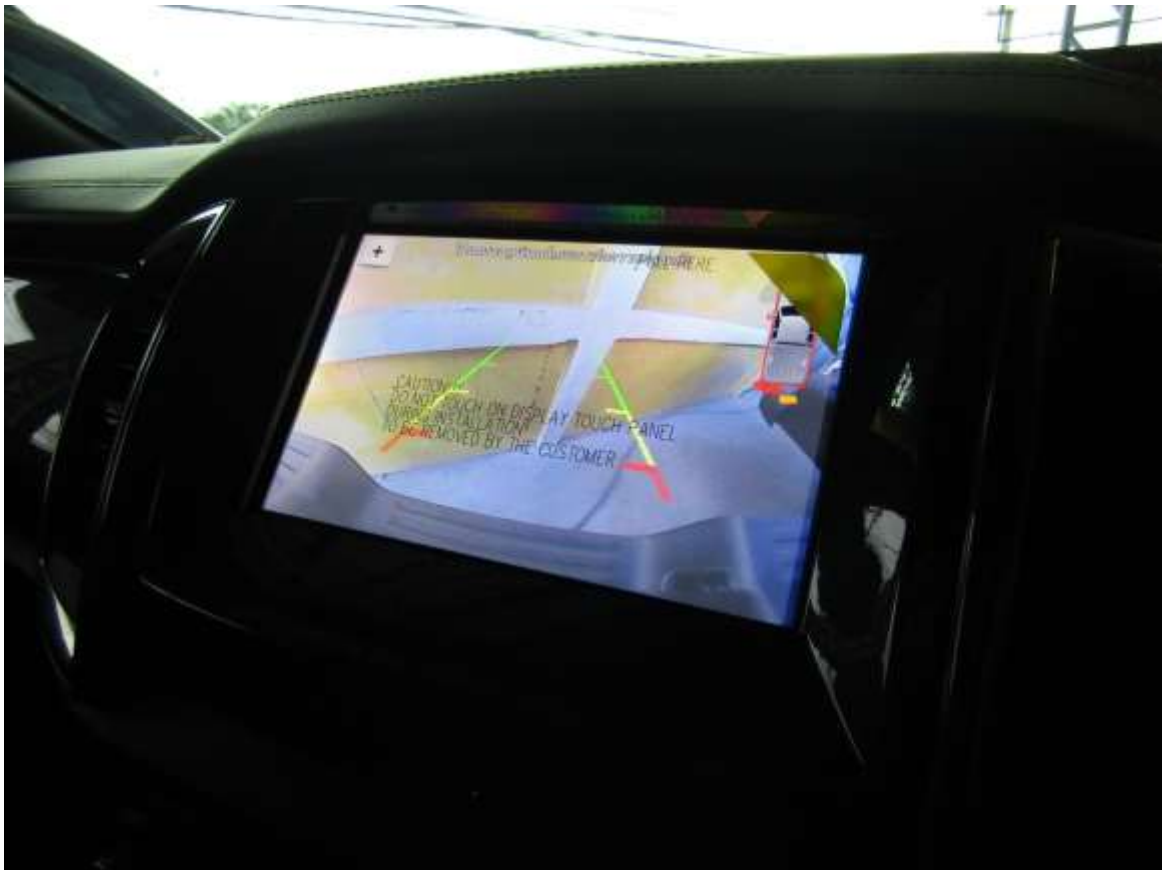
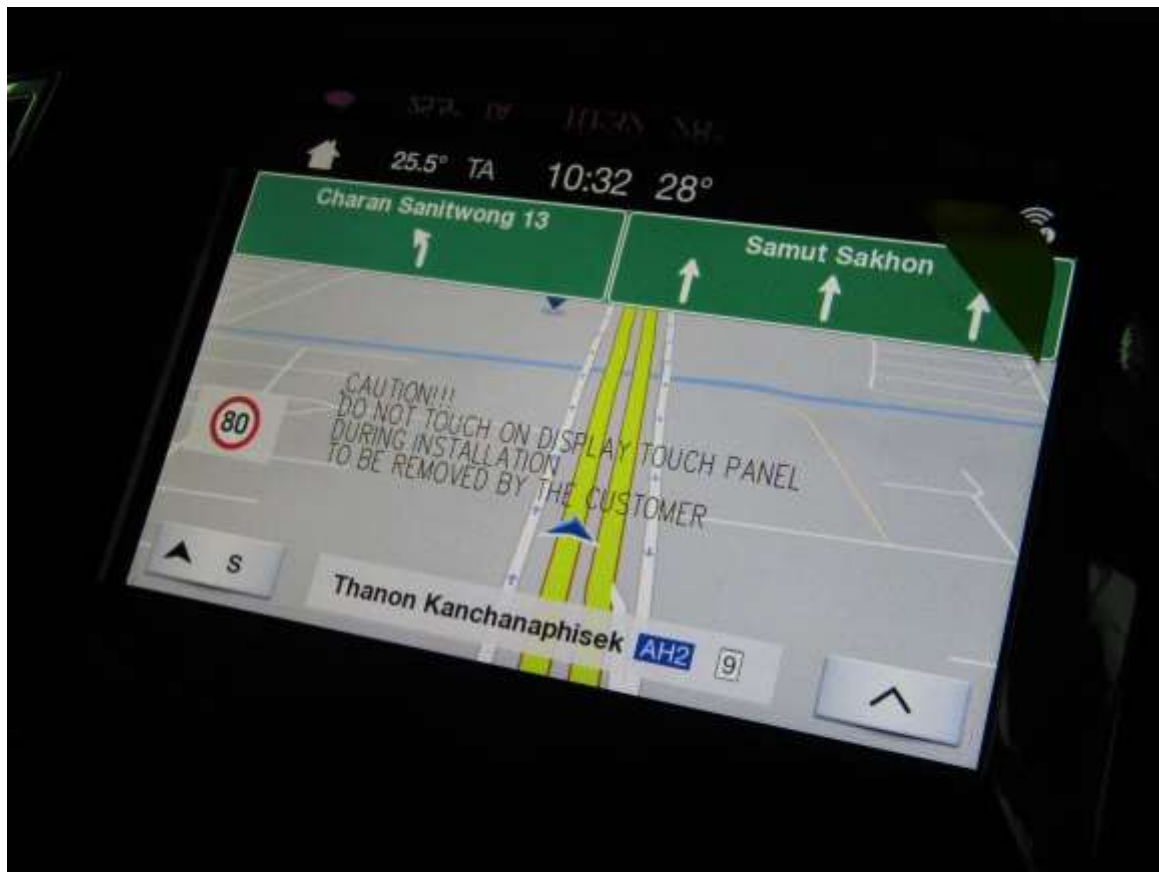
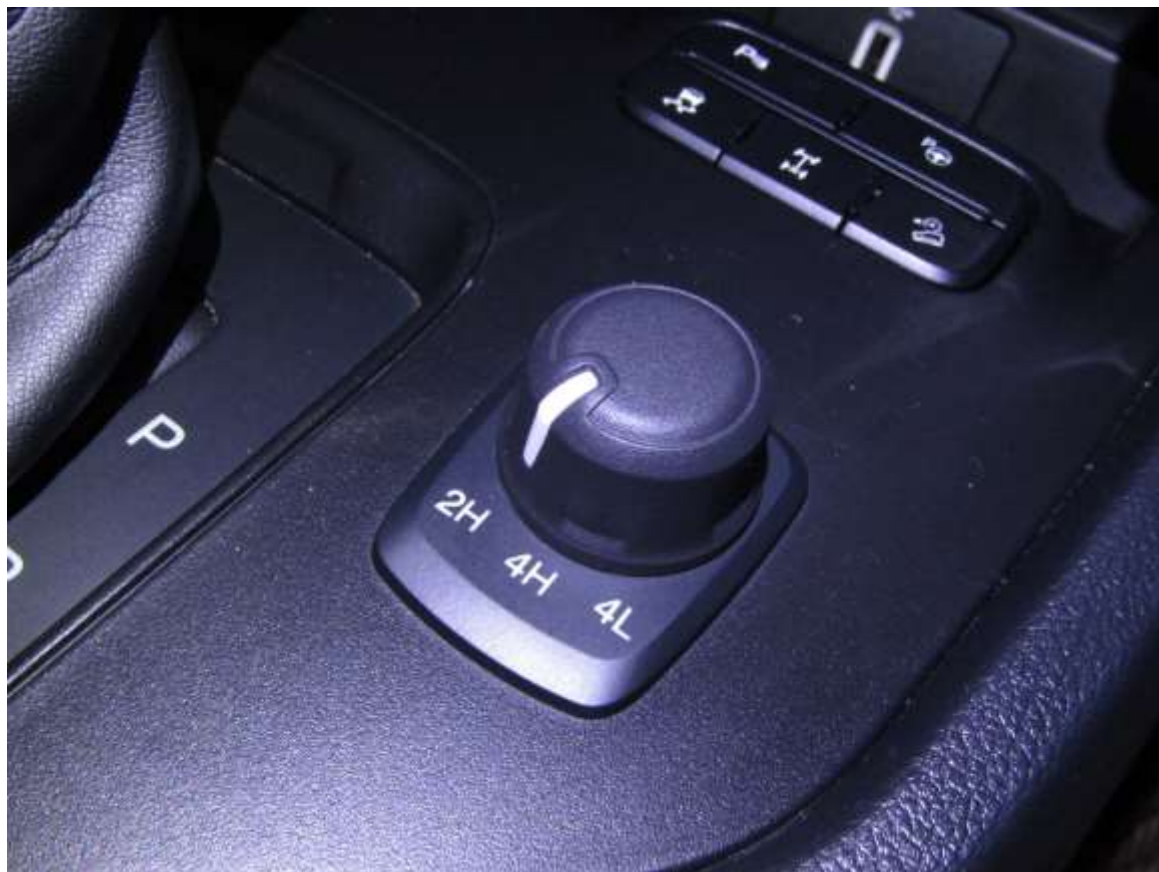
ภาพภายในด้านหน้า หลัง และ จุดบกพร่อง - Interior Visual Details (Front, Rear and/or Defect):

ที่นั่ง สภาพ Seat Appearance	สภาพตามอายุการใช้งาน
	การทำงาน การปรับ และการล็อค เบาะ Seat Adjust functional	ทำงานได้ดี
	สภาพ รางใต้เบาะ Seat slide adjust rail	สภาพตามอายุการใช้งาน
	เข็มขัดนิรภัย Seat Belts	สภาพตามอายุการใช้งาน
	อื่นๆเพิ่มเติม Others	N/A

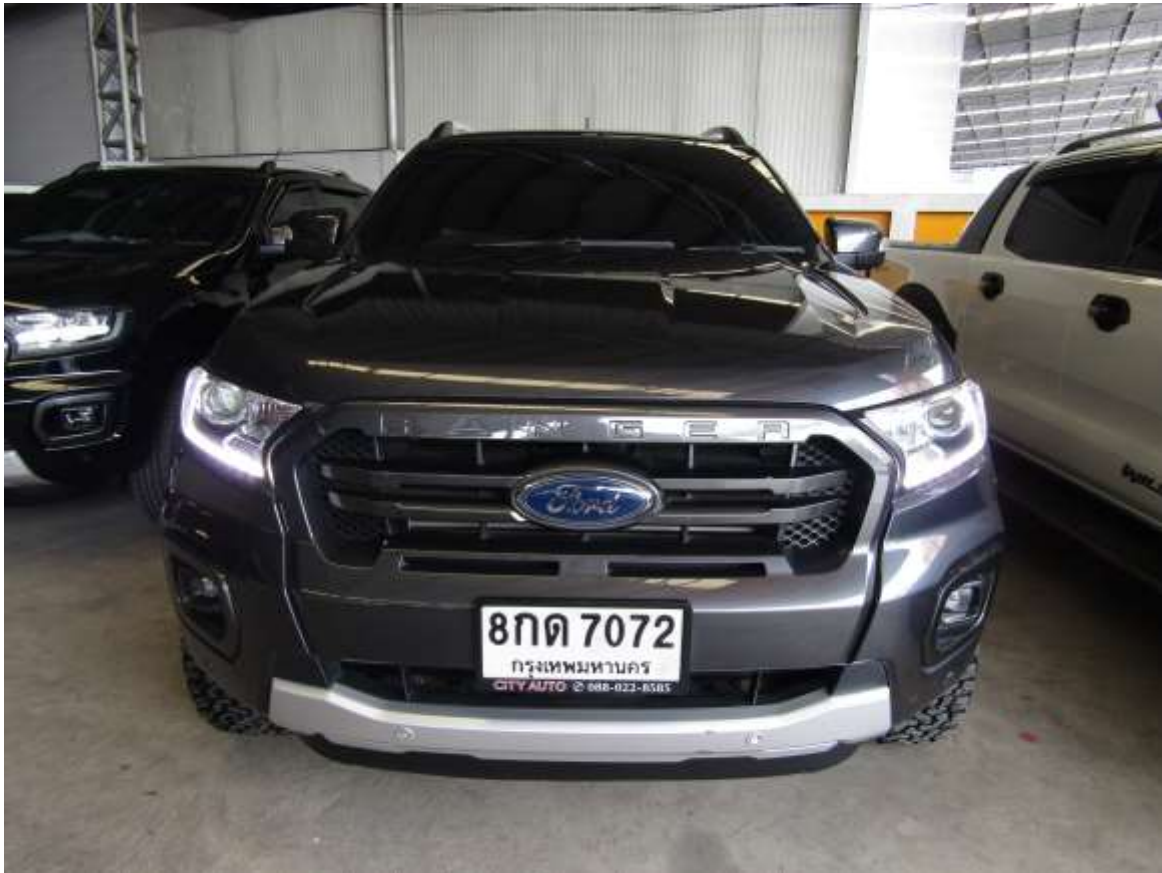
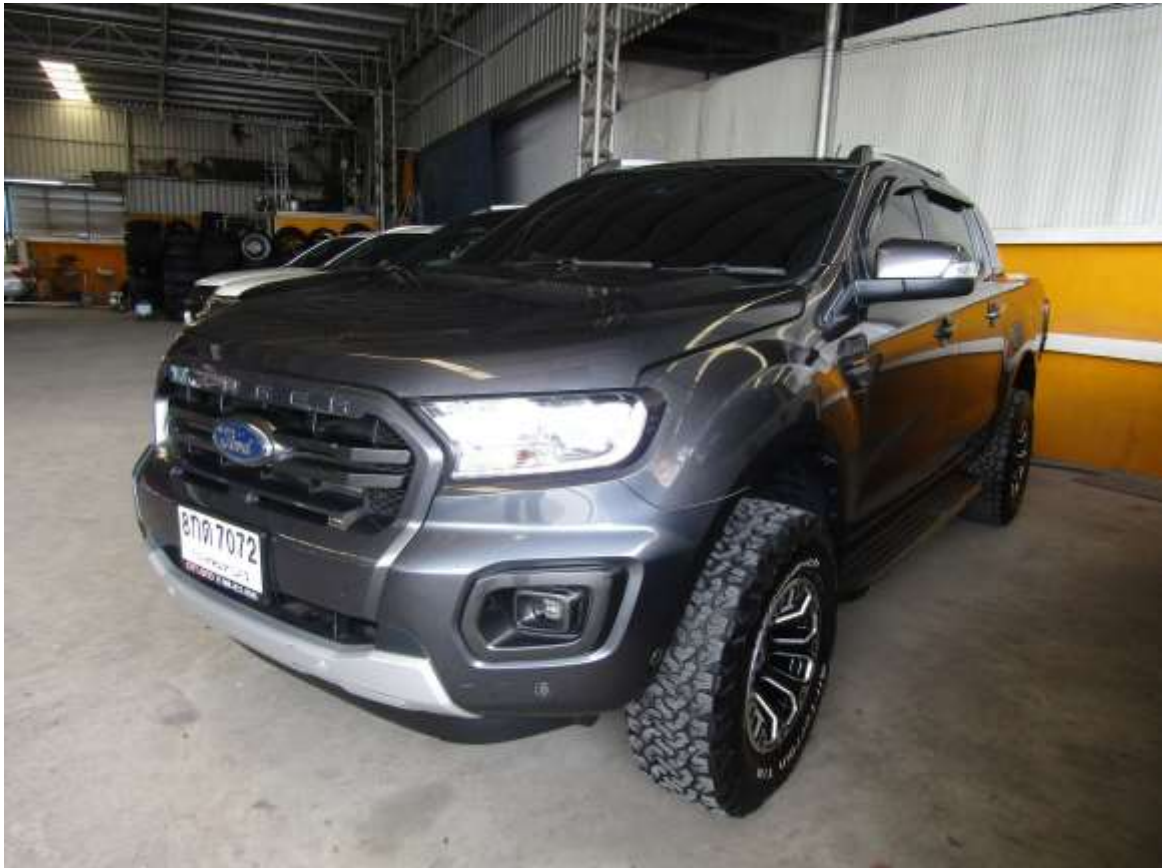
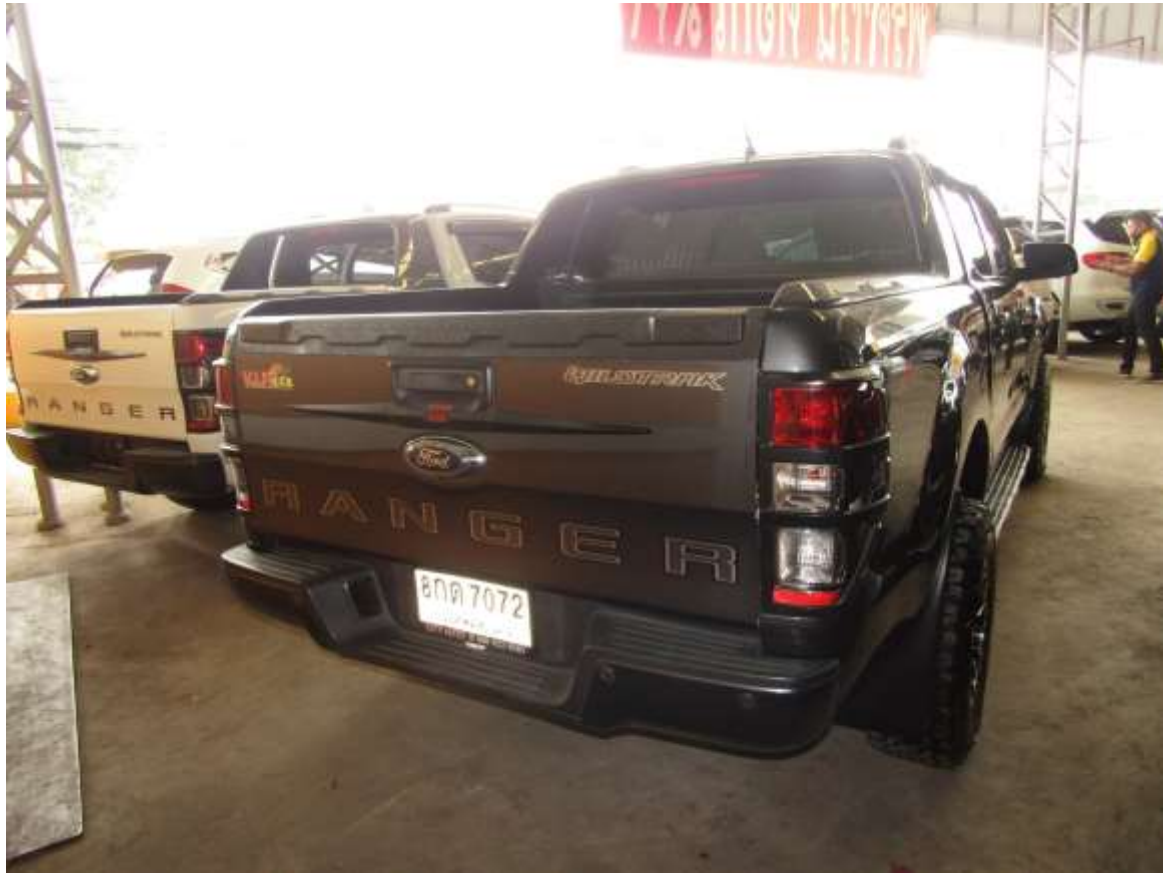
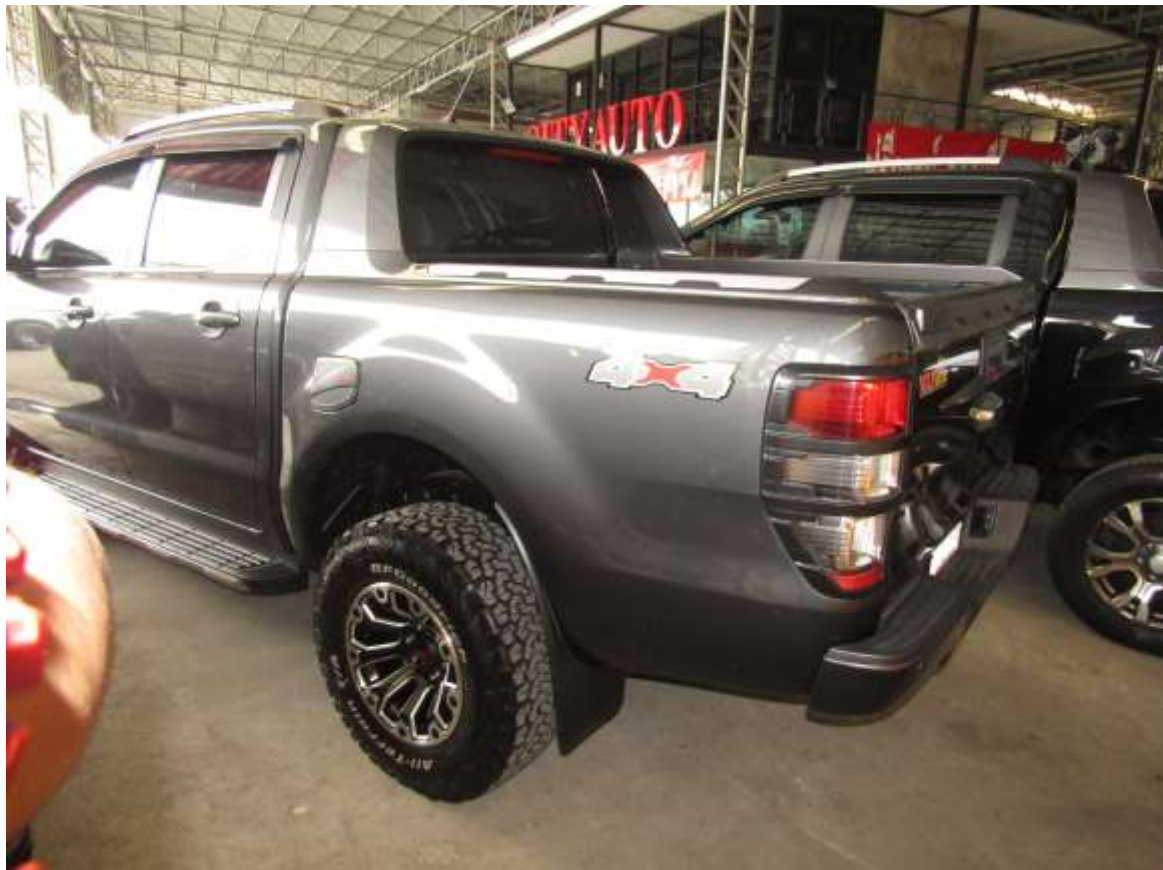
ภาพภายนอก - Exterior Visual Details:

กันชนหน้า Front Bumper	สภาพดี
 	คาน รับกันชนหน้า (ขวา) Front Side Member (Right) Appearance	สภาพดี
 	คาน รับกันชนหน้า (ซ้าย) Front Side Member (Left) Appearance	สภาพดี
 	ฝากระโปรงหน้ารถ Bonnet	สภาพดี
 	กระจกบังลมหน้า Windshield	สภาพดี
 	หลังคา Roof	สภาพดี
 	สภาพ และการทำงาน หลังคาชั้นรูป หลังคาเปิดประทุน Sunroof/Convertible functional and appearance	N/A
 	แก้มบังโคลนหน้าขวา Front Right Wing	สภาพดี
 	ประตูหน้าขวา Front Right Door	สภาพดี
 	ประตูหลังขวา Rear Right Door	สภาพดี
 	ประตูเลื่อนด้านขวา Sliding Right Door	N/A
 	แก้มบังโคลนหลังขวา Rear Right Wing	สภาพดี
 	บันไดขายน้าด้านขวา Right Rocker Panel	สภาพดี
 	แก้มบังโคลนหน้าซ้าย Front Right Wing	สภาพดี

ประตูหน้าซ้าย Front Left Door	สภาพดี
 	ประตูหลังซ้าย Rear Left Door	สภาพดี
 	ประตูเลื่อนด้านซ้าย Sliding Left Door	N/A
 	แก้มบังโคลนหลังซ้าย Rear Right Wing	สภาพดี
 	บันไดขายน้าด้านซ้าย Left Rocker Panel	สภาพดี
 	ประตูท้าย,ฝากระโปรงท้าย Rear Tail Gate	สภาพดี
 	กระจกบังลมหลัง Rear Screen	สภาพดี
 	กันชนหลัง Rear Bumper	สภาพดี
 	คาน รับกันชนหลัง (ขวา) Rear Side Member (Right) Appearance	สภาพดี
 	คาน รับกันชนหลัง (ซ้าย) Rear Side Member (Right) Appearance	สภาพดี
 	เสาโครงสร้าง A ขวา Right A-Pillar	สภาพดี
 	เสาโครงสร้าง B ขวา Right B-Pillar	สภาพดี
 	เสาโครงสร้าง C ขวา Right C-Pillar	สภาพดี
 	เสาโครงสร้าง D ขวา Right D-Pillar	N/A
 	เสาโครงสร้าง A ซ้าย Left A-Pillar	สภาพดี
 	เสาโครงสร้าง B ซ้าย Left B-Pillar	สภาพดี

เสาโครงสร้าง C ซ้าย Left C-Pillar	สภาพดี
	เสาโครงสร้าง D ซ้าย Left D-Pillar	N/A
	ระบบบังคับเลี้ยว Steering Components	สภาพดี
	อื่นๆเพิ่มเติม Others	N/A

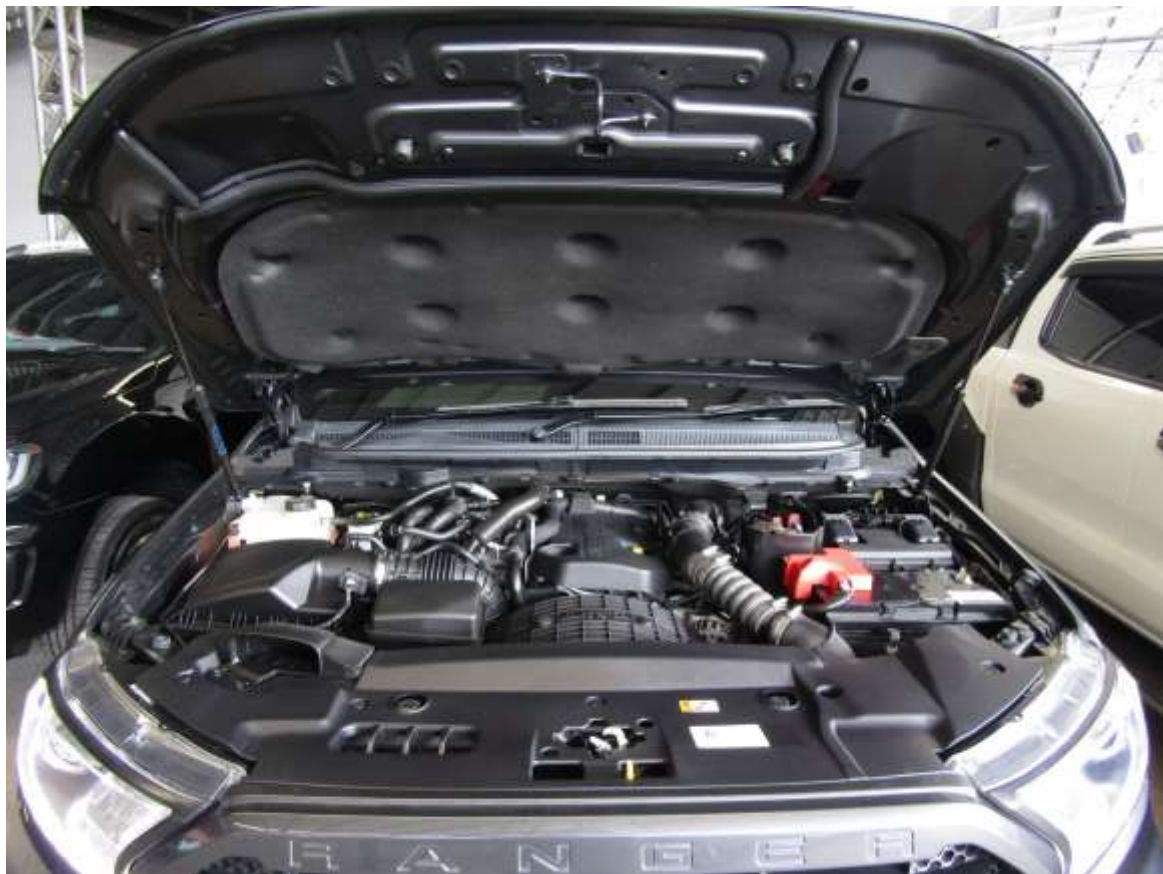
ภาพห้องเครื่อง - Engine Bay Visual Details:

การทดสอบ แบตเตอรี่	Battery Test		Charging System Test at 2000 rpm			
	Battery Test	Voltage	12.48	V	Voltage	14.22	V
		Rating	590	CCA	Status	Normal	
		Current	883	CCA	Start System Test		
		Internal resistance	9.75	mΩ	Start Voltage	9.21	V
		State of Charge	100	%	Status	Normal	
		State of Health	100	%	Max. Load Test at 2000 rpm		
		Status	Great		Max. Load	14.19	V
		Test Date	14.10.64		Voltage		
					Status	Normal
