I022/0154-3

Mitsubishi Mirage 1.2 GLS Hatchback

Sep 19, 2022

Vehicle Inspection Report

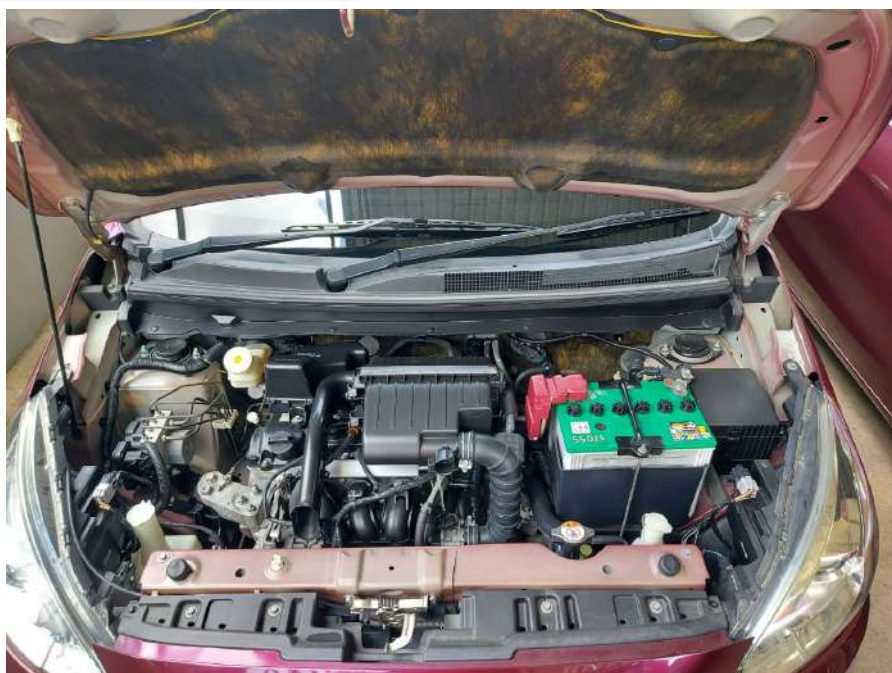
ภาพห้องเครื่อง

สตาร์ทติด (Start Normally)

| State of Health | 25 | % |
| Status | REPLACE | |

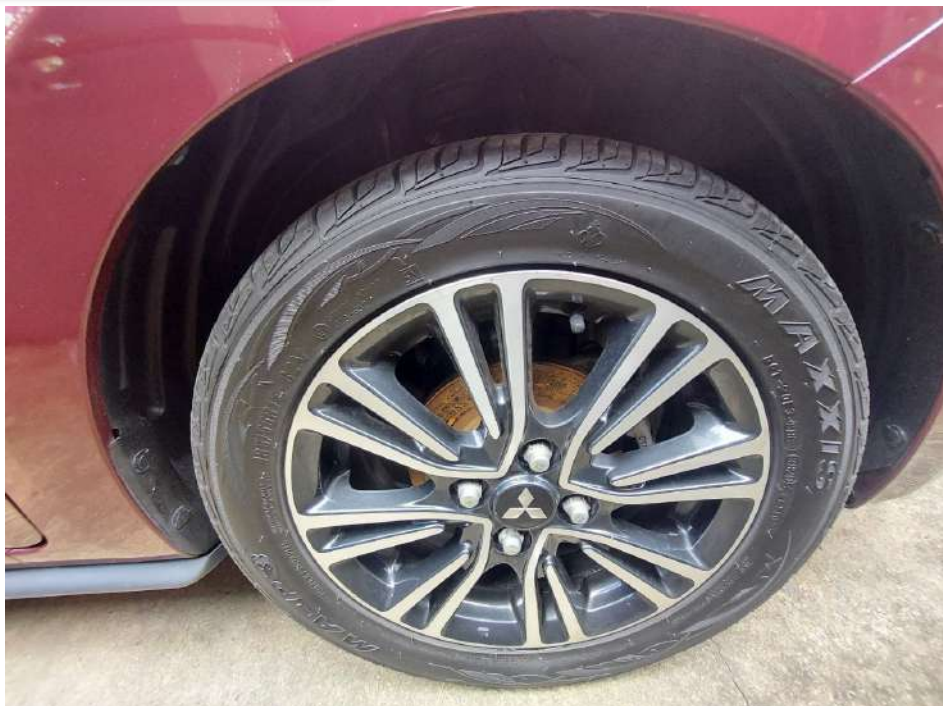
ขอบยาง ล้อ

38/20

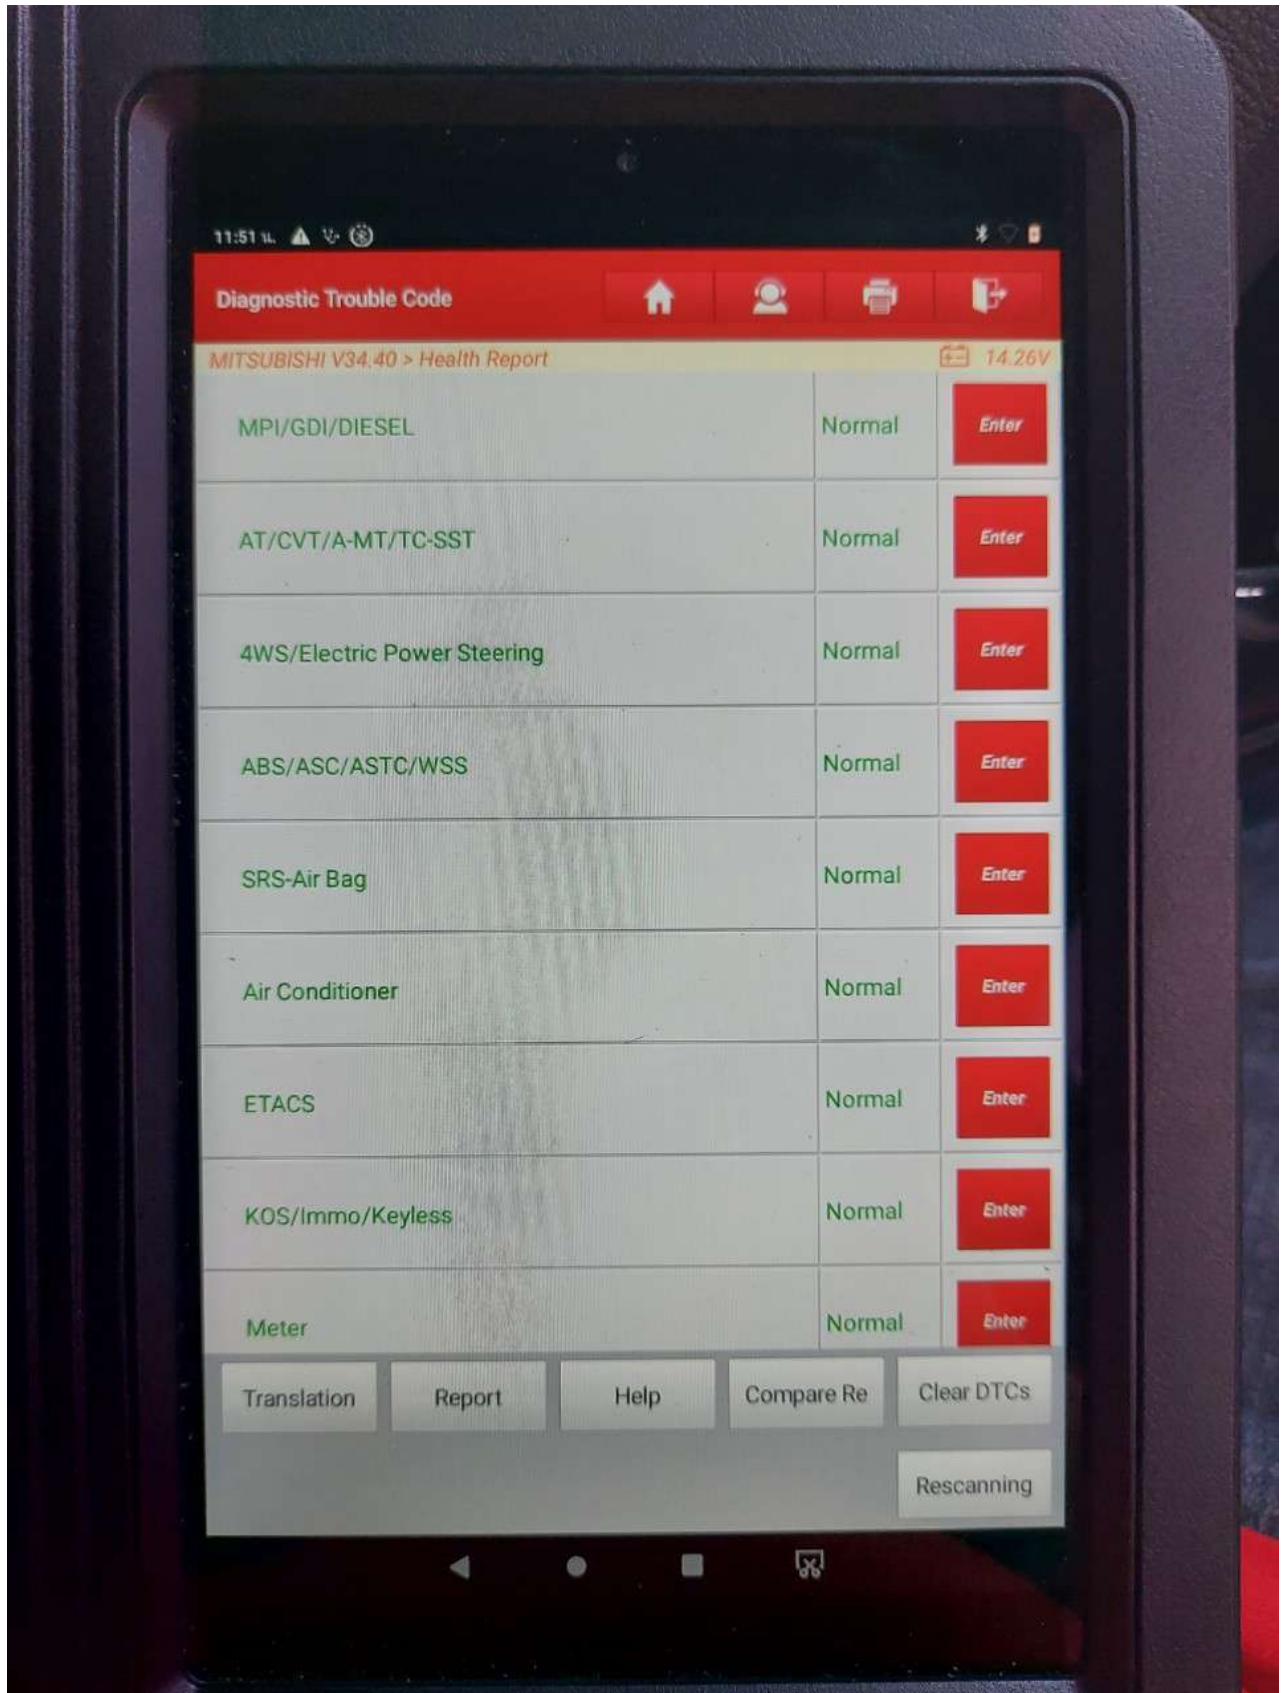
ภาพ OBD

| รายการตรวจ 6 รายการ | สถานะ |
|---|---|
| 1.5 การวินิจฉัยผ่านทาง OBD On-Board Diagnostics (OBD) | ดี (Good) |
