# Vehicle Inspection Report

## สรุปผลการตรวจสอบ (Inspection Summary)

ยี่ห้อ/รุ่น (Brand/Model): TOYOTA HILUX REVO D-CAB PRERUNNER 2.4 AT	วันที่ตรวจสอบรถยนต์ (Date of Inspection): 01-02-62
หมายเลขตัวถัง (VIN): MR0JB8DD303104203	เลขคำขอบริการ (Job No.): I019/004-005
หมายเลขเครื่องยนต์ (Engine No.): 2GD0010424	Vehicle Picture:

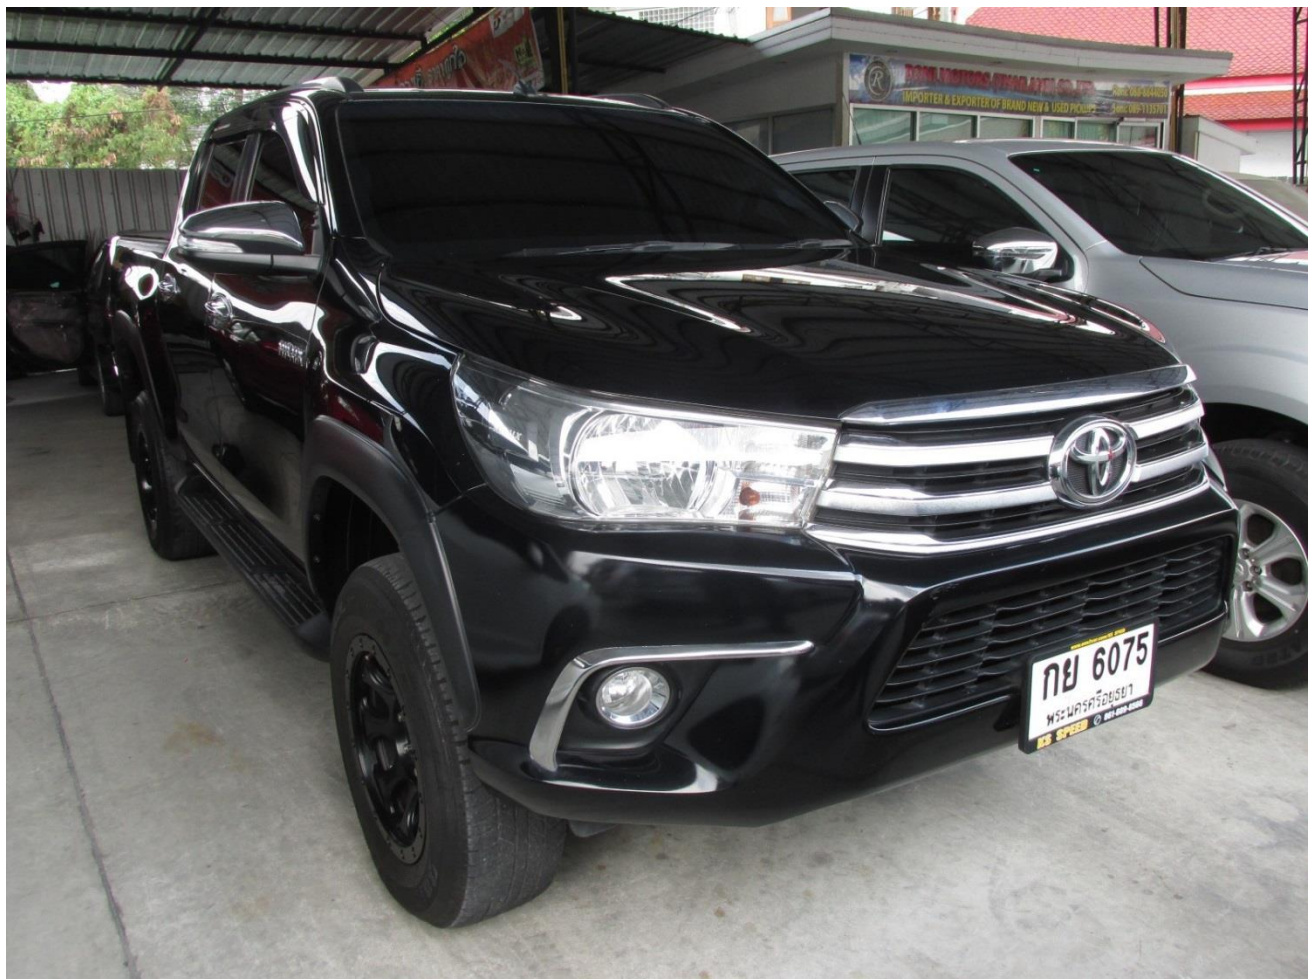
## ภาพภายนอก - Exterior Visual Detail

กันชนหน้า Front Bumper	มีรอยครูด

อื่นๆเพิ่มเติม Others	คันได้หมอน้ำมันมีรอยการขัดซ่อม

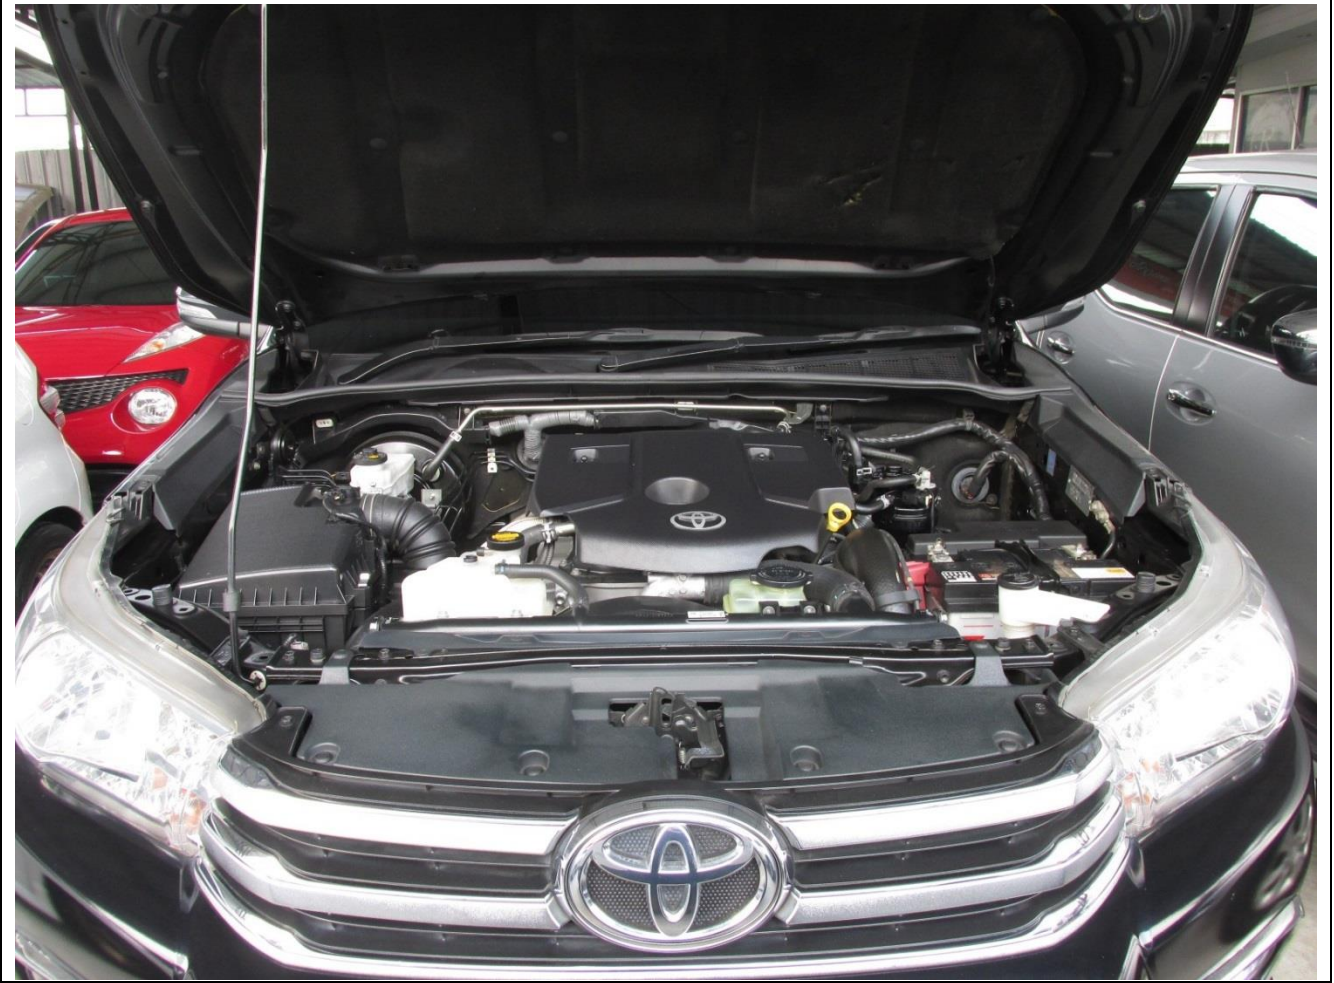
ภาพห้องเครื่อง - Engine Bay Visual Details:

แบตเตอรี่ไม่รั่ว และ ชุดยึด ไม่มีสนิม No any leak on battery and no corrosion on battery support bracket	สภาพดีตามอายุการใช้งาน																																					
 	การทดสอบ แบตเตอรี่ Battery Test	<table border="1"> <thead> <tr> <th colspan="2">Battery Test</th> </tr> </thead> <tbody> <tr> <td>Voltage</td> <td>12.08 V</td> </tr> <tr> <td>Rating</td> <td>480 CCA</td> </tr> <tr> <td>Current</td> <td>91 CCA</td> </tr> <tr> <td>Internal resistance</td> <td>29.88 mΩ</td> </tr> <tr> <td>State of Charge</td> <td>28 %</td> </tr> <tr> <td>State of Health</td> <td>12 %</td> </tr> <tr> <td>Status</td> <td>Replace</td> </tr> <tr> <td>Test Date</td> <td>01-02-62</td> </tr> </tbody> </table>	Battery Test		Voltage	12.08 V	Rating	480 CCA	Current	91 CCA	Internal resistance	29.88 mΩ	State of Charge	28 %	State of Health	12 %	Status	Replace	Test Date	01-02-62	<table border="1"> <thead> <tr> <th colspan="2">Charging System Test at 2000 rpm</th> </tr> </thead> <tbody> <tr> <td>Voltage</td> <td>- V</td> </tr> <tr> <td>Status</td> <td>Normal</td> </tr> <tr> <th colspan="2">Start System Test</th> </tr> <tr> <td>Start Voltage</td> <td>- V</td> </tr> <tr> <td>Status</td> <td>Normal</td> </tr> <tr> <th colspan="2">Max. Load Test at 2000 rpm</th> </tr> <tr> <td>Max. Load Voltage</td> <td>- V</td> </tr> <tr> <td>Status</td> <td>Normal</td> </tr> </tbody> </table>	Charging System Test at 2000 rpm		Voltage	- V	Status	Normal	Start System Test		Start Voltage	- V	Status	Normal	Max. Load Test at 2000 rpm		Max. Load Voltage	- V	Status	Normal

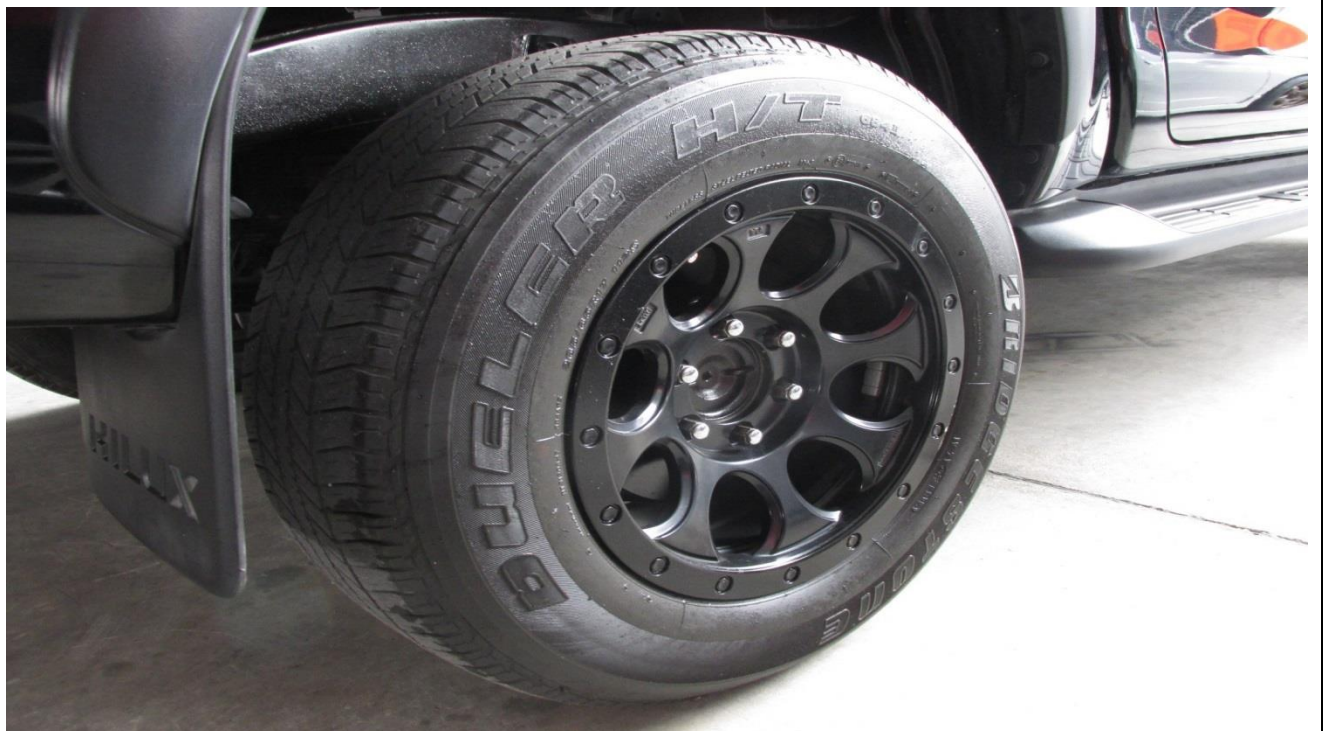
### ภาพโดยรวมของยาง ล้อ และ เบรค - Tyres, Wheels & Brakes Visual Detail

สภาพยางรถยนต์, ลับดาร์ท/ปี ผลิต Tyres Appearance, Year	4816 ยางเสื่อมสภาพ
 	สภาพล้อ,ฝาครอบล้อ Wheel Rims Appearance	สภาพดีตามอายุการใช้งาน
 	ล้อ และยางอะไหล่ Spare Tyre & Rim	สภาพดีตามอายุการใช้งาน
 	คาลิปเปอร์เบรค และท่อน้ำมัน Brake Hose Callipers & Pipes	สภาพปกติไม่พบการรั่วซึม
 	ผ้าดิสเบรค (หน้า/หลัง) Brake Pads (Front/Rear)	สภาพดีตามอายุการใช้งาน
 	จานดิสเบรค(หน้า/หลัง) Brake Discs (Front/Rear)	ควรเจียจานเบรคครั้งต่อไปที่เปลี่ยนผ้าเบรค
 	ดรัมเบรคล้อหลัง Brakes and Drums any No Leakage	สภาพดีตามอายุการใช้งาน
 	การทำงานของเบรคมือ Park Brake function	ระบบการทำงานปกติ
 	คำแนะนำอื่นๆ Other	N/A

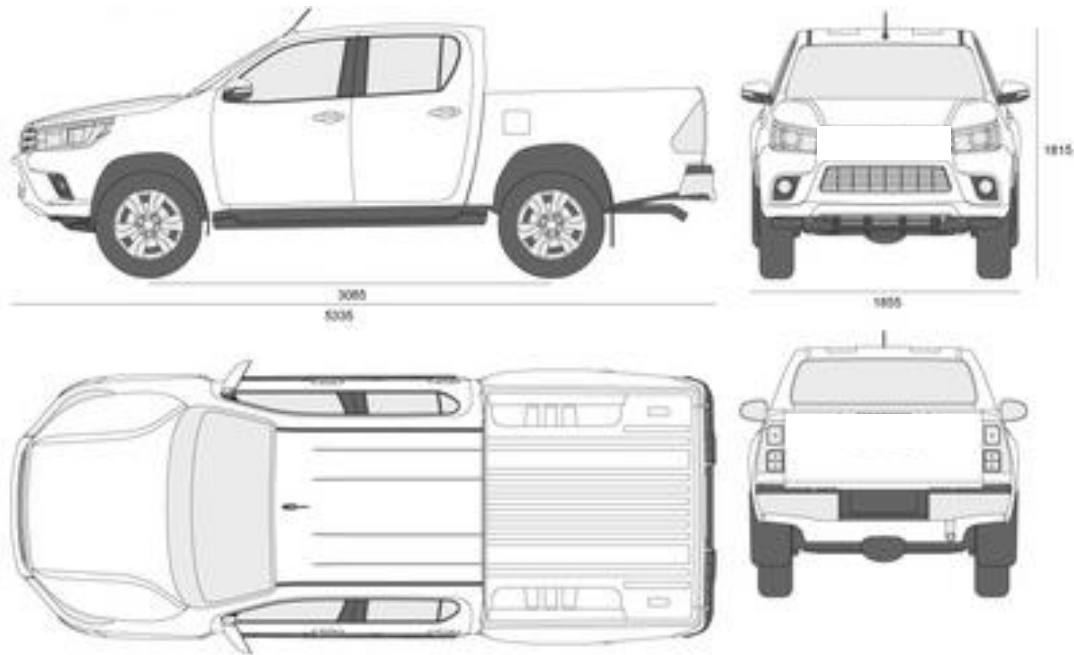
ความหนาสีรถกระบะ (ตอนเดียว, แค็บ และ 4 ประตู) - Paint Thickness on Pickup (Single Cab, Extend Cab and Double Cab):

ชิ้นส่วนยานยนต์ (Car Part)	ความหนาสี Paint Thickness (µm)			
	P1	P2	P3	Average
Front Wing (RH)	83	93	96	91
Front Wing (LH)	79	80	85	81
Front Door (RH)	90	88	83	87
Front Door (LH)	86	87	90	88
Rear Door (RH)	90	77	75	81
Rear Door (LH)	88	73	90	84
Extra Cab (RH)	-	-	-	-
Extra Cab (LH)	-	-	-	-

ชิ้นส่วนยานยนต์ (Car Part)	ความหนาสี Paint Thickness (µm)			
	P1	P2	P3	Average
Bonnet	77	80	83	80
Roof	84	86	90	87
Boot/Tail Gate	94	91	95	93
Tray (RH)	84	90	81	85
Tray (LH)	80	83	80	81
Front Bumper				
Rear Bumper
