# Vehicle Inspection Report

ยี่ห้อ/รุ่น (Brand/Model): BENZ GLA200	วันที่ตรวจสอบรถยนต์ (Date of Inspection): 26.07.61
หมายเลขตัวถัง (VIN): WDC156943 2J 072377	เลขคำขอบริการ (Job No.): IO18/027-098
หมายเลขเครื่องยนต์ (Engine No.): 270910 30 535601	Vehicle Picture:

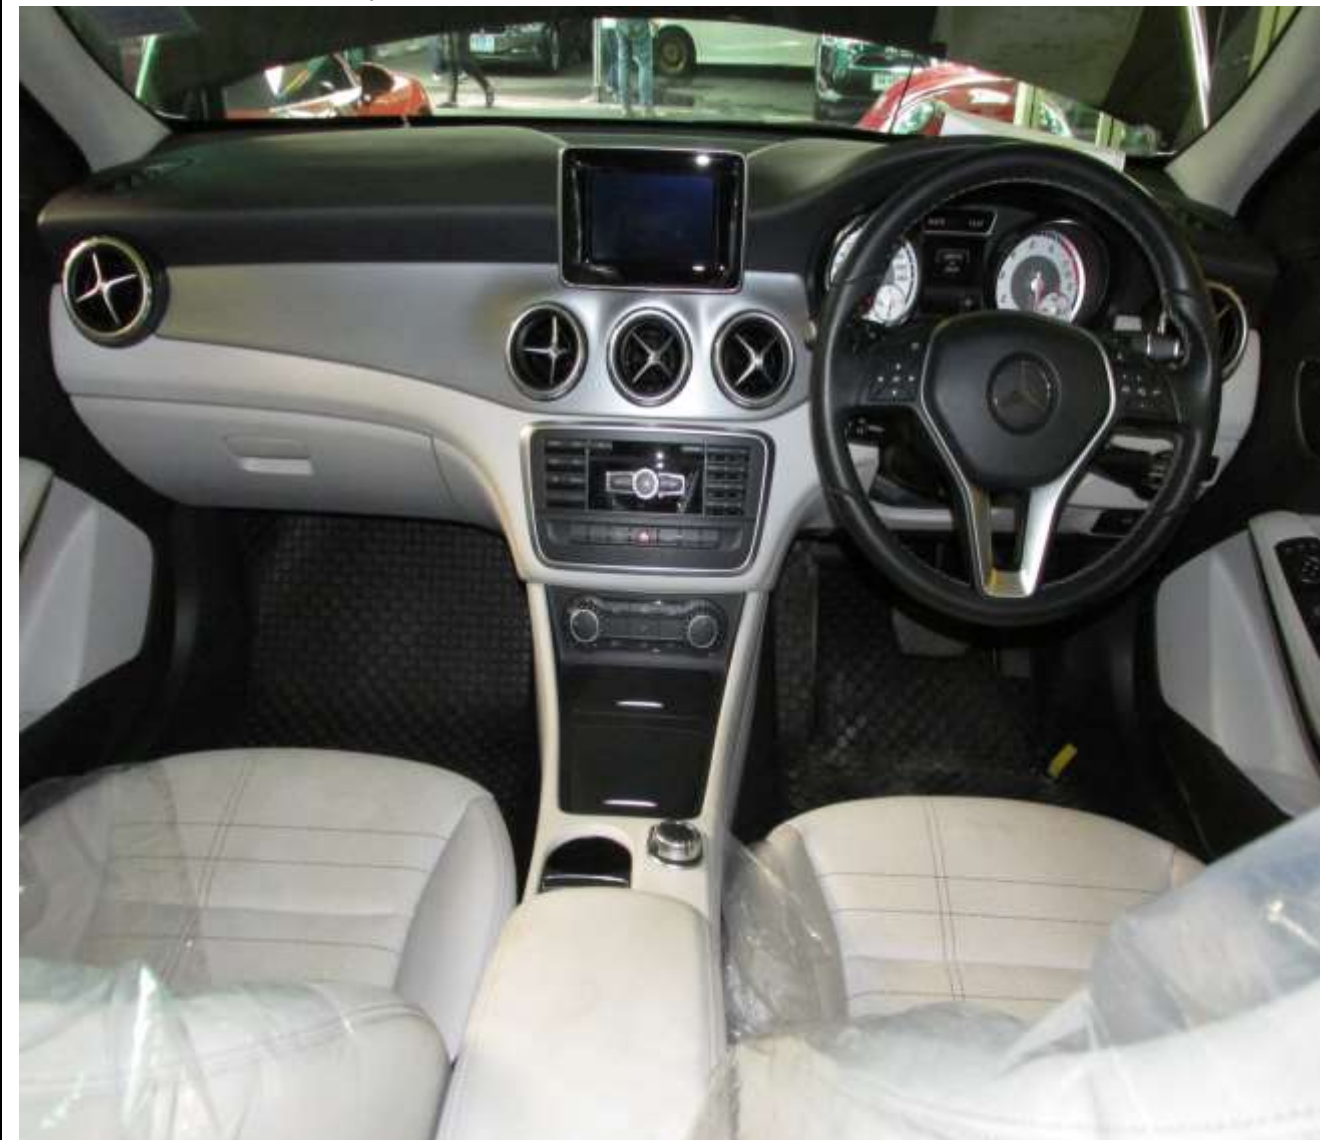
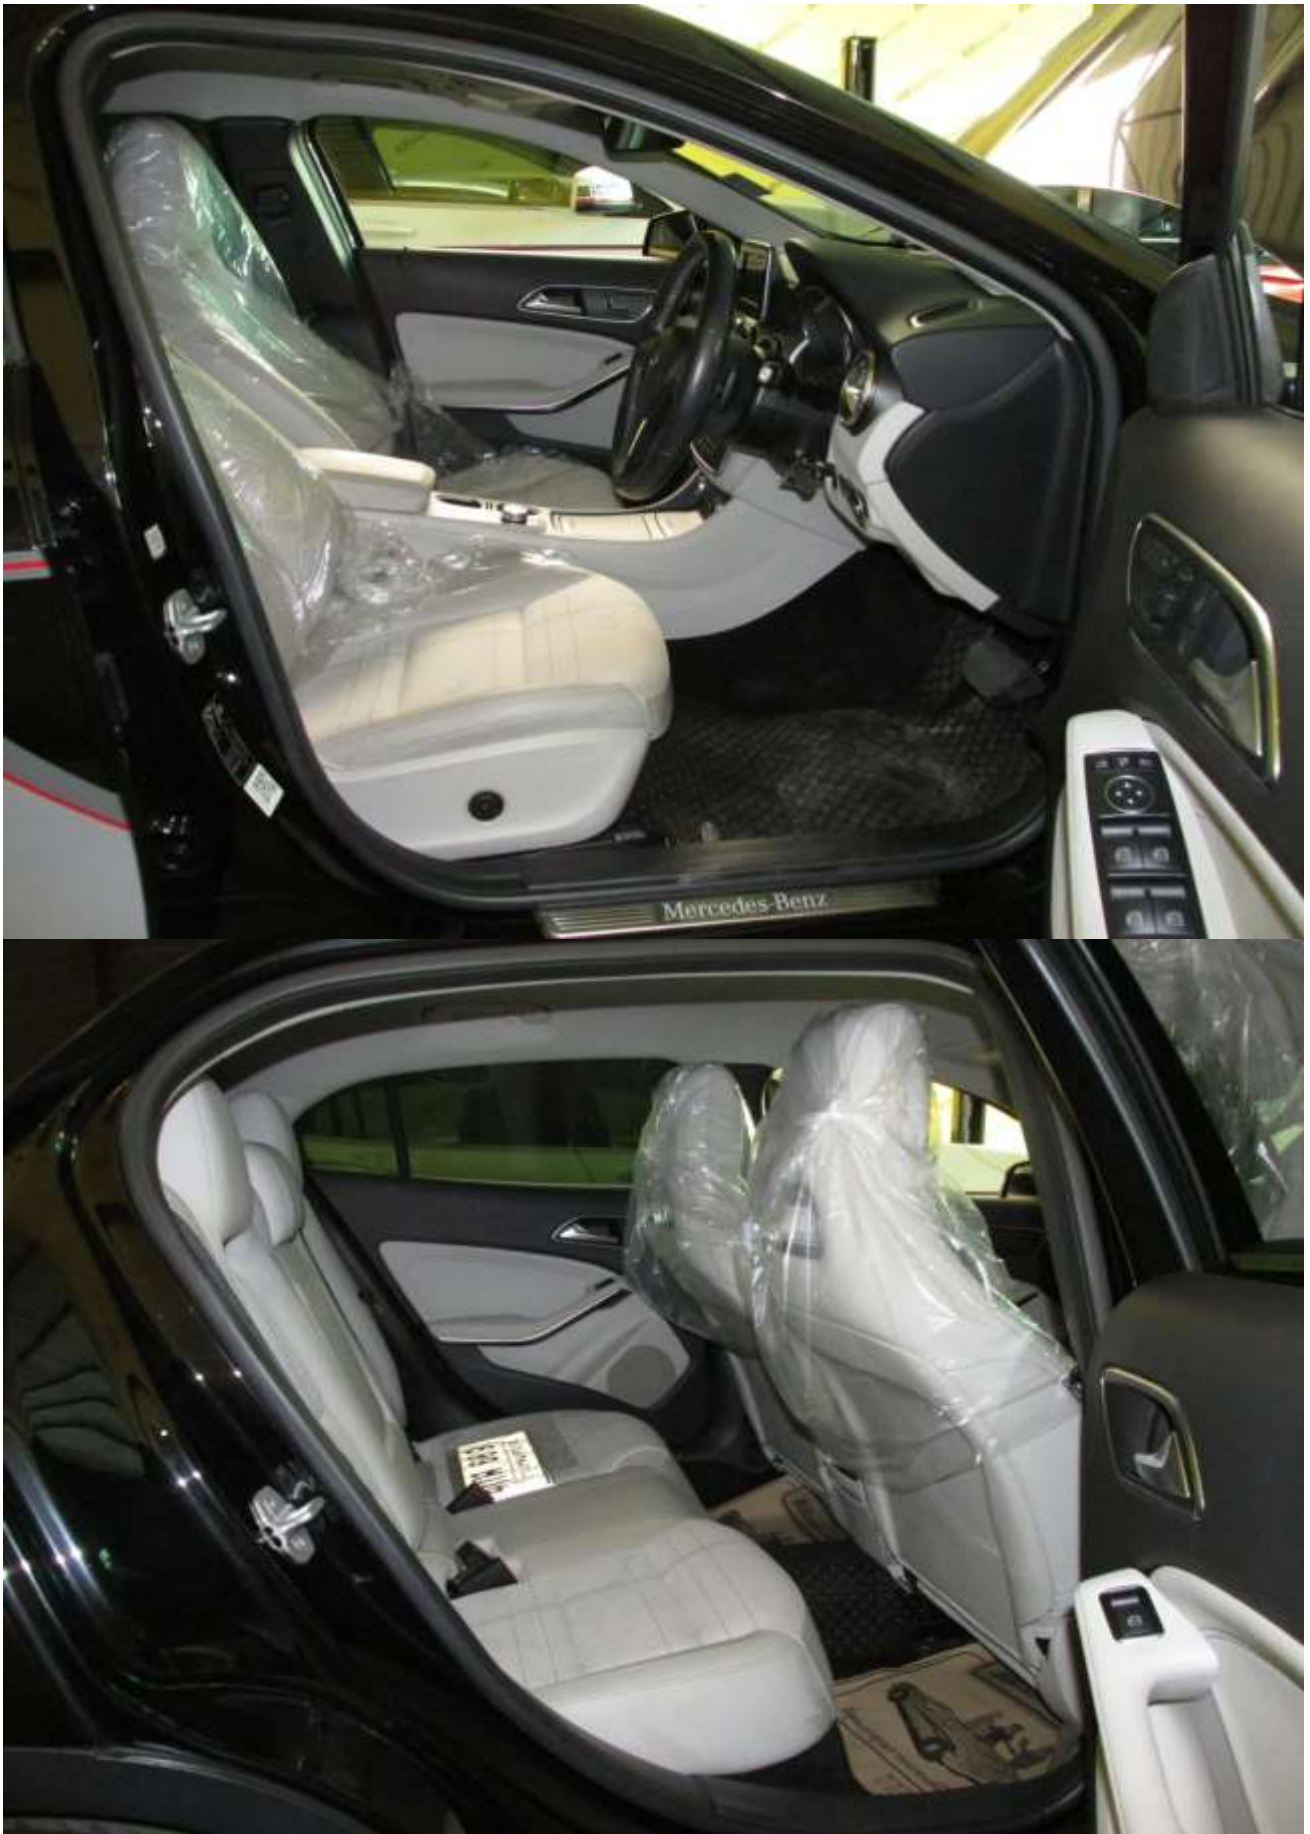
### ภาพภายในด้านหน้า หลัง และ จุดบกพร่อง - Interior Visual Details (Front, Rear and/or Defect):

หน้าปัดและมาตรวัด ปกติ หรือ มีไฟ โชนหรือไม่มี Dash Warning Lights & Gauges	ไม่มีไฟโชน

การวินิจฉัยผ่านทาง OBD2 On-Board Diagnostics (OBD)	ปกติ

ระบบไฟส่องสว่าง All Lights System	ปกติ

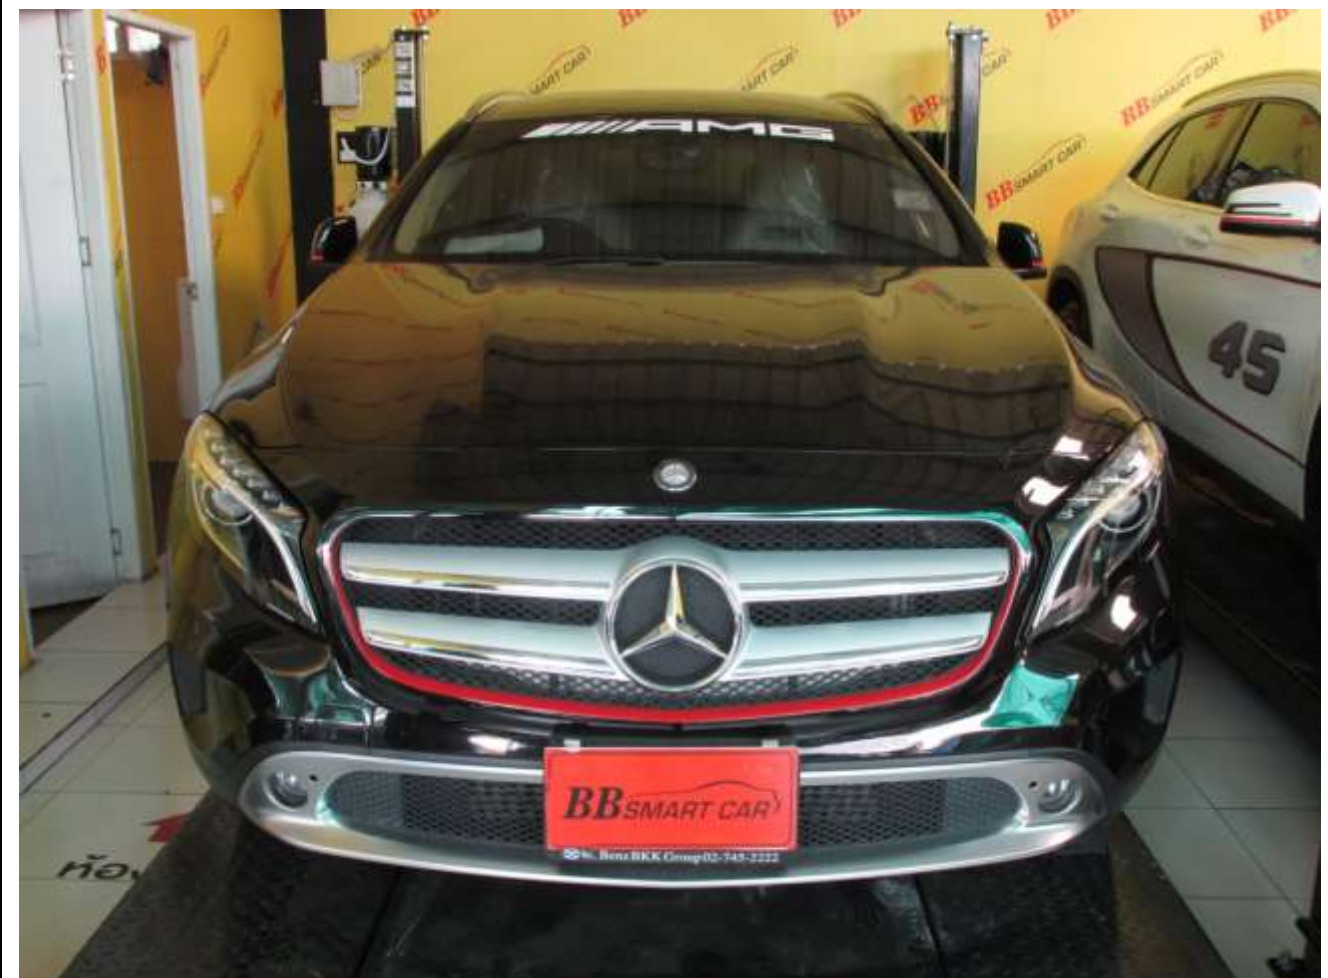
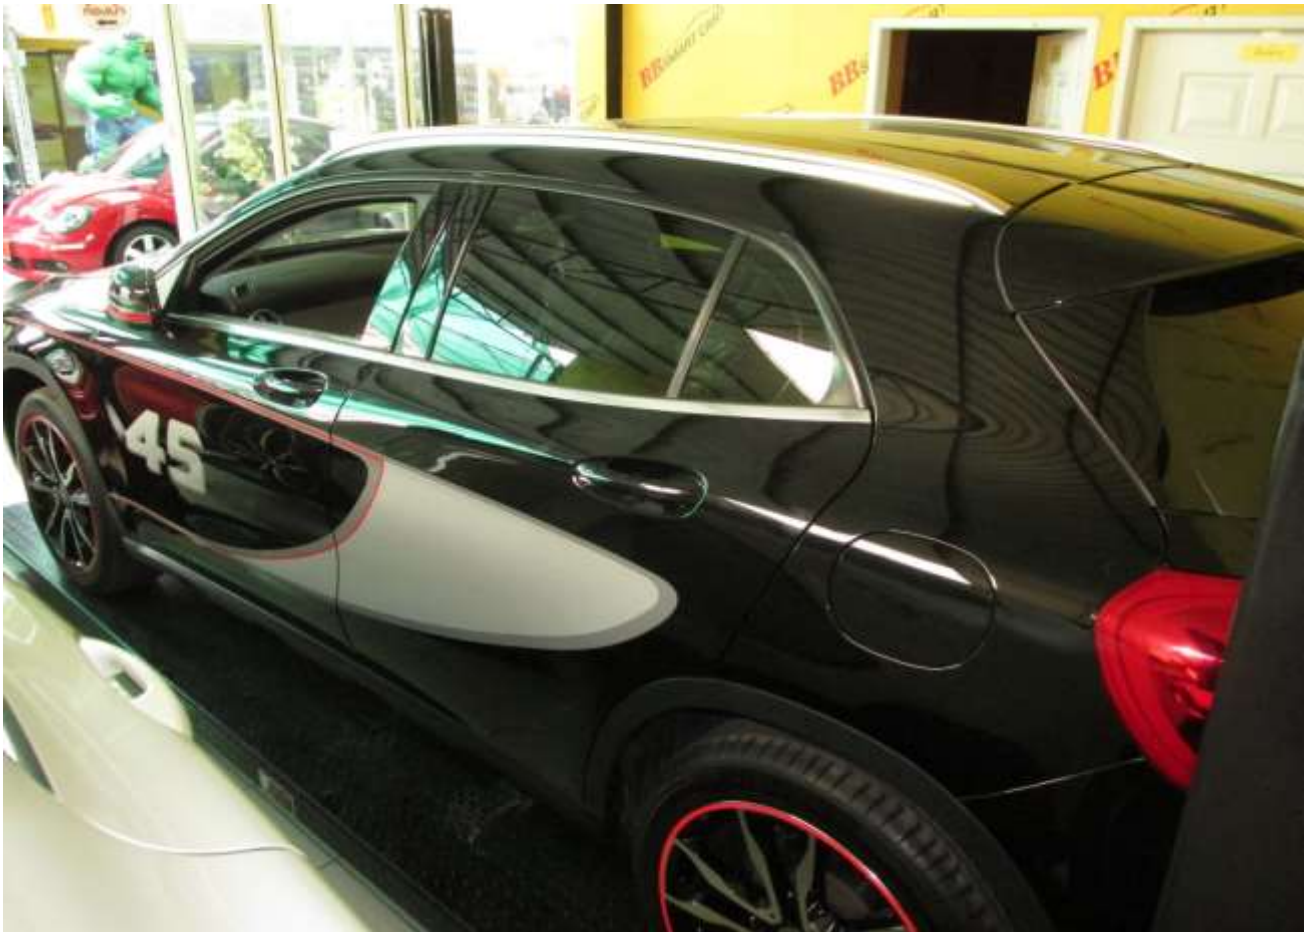
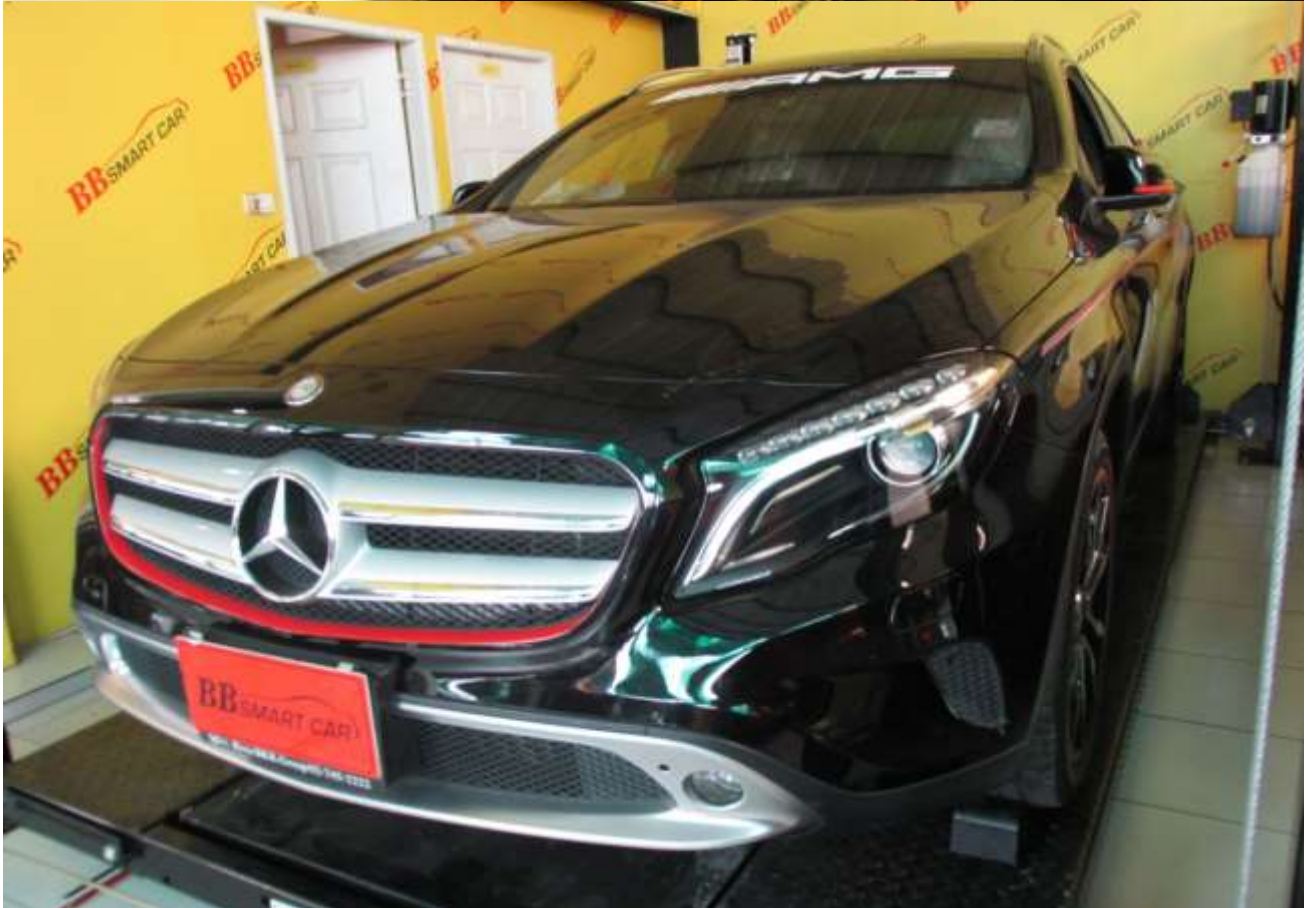
### ภาพภายนอก - Exterior Visual Details:

สภาพรวมของโครงสร้างแชสซี Chassis Frames & Members Appearance	สภาพดี

สภาพใต้ท้องรถและอุปกรณ์ใต้ท้องรถ Under Body and Parts Appearance	สภาพตามอายุการใช้งาน

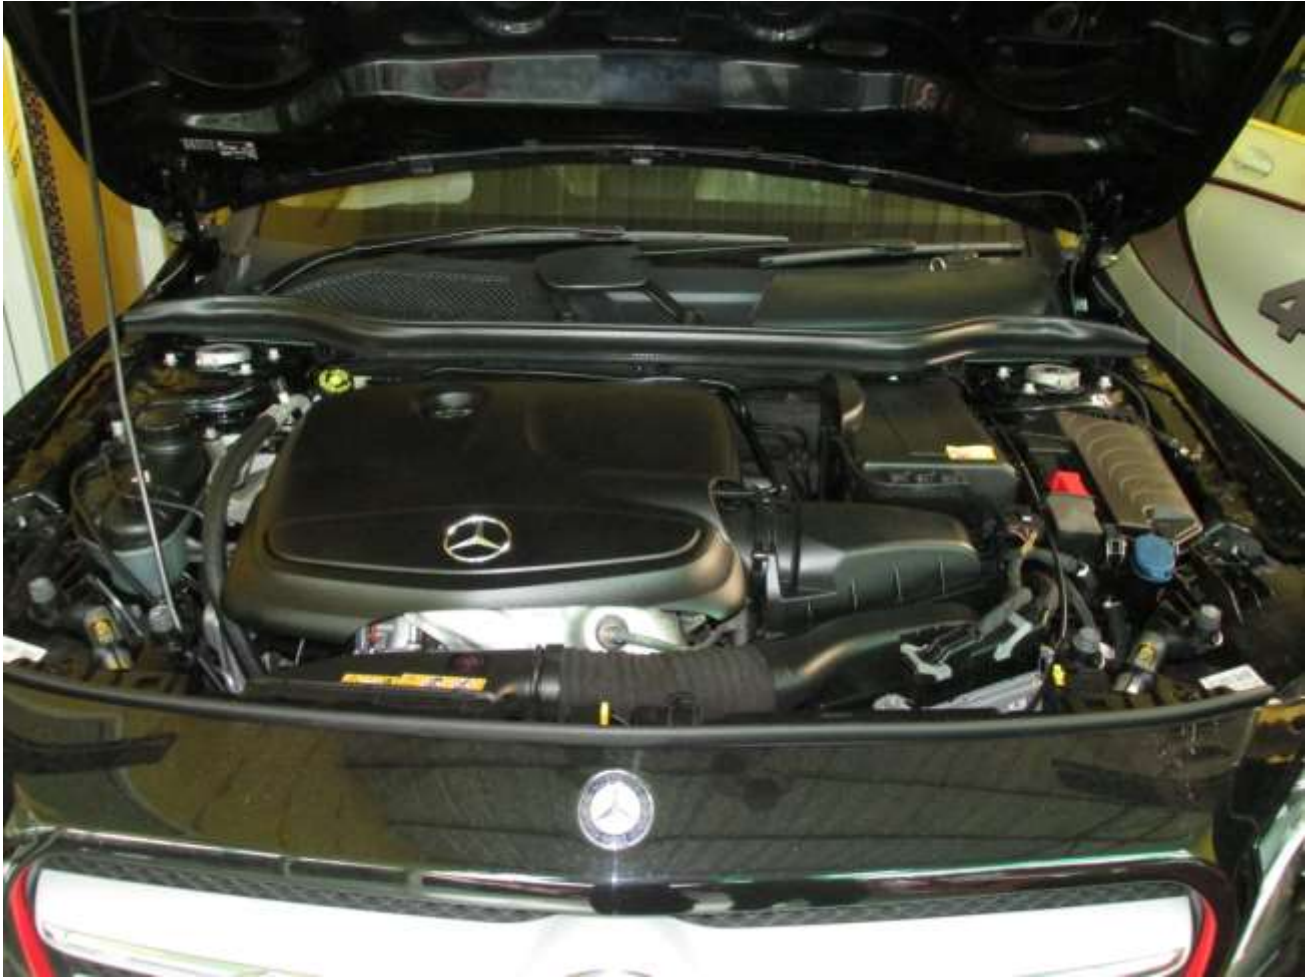
ภาพห้องเครื่อง - Engine Bay Visual Details:

เครื่องยนต์ไม่พบการรั่วซึม No any leak on engine	ใช่

เสียงท่อไอเสียดังปกติ ไม่มีรั่ว Exhaust quiet and free from leaks	ใช่
 	ควันไม่ขาว ควันไม่ดำ No white or black smoke	ใช่
 	สภาพรวมของโครงสร้าง และตัวถัง Chassis Frames & Members Appearance	สภาพตามอายุการใช้งาน
 	ระดับของเหลว Fluid Level	อยู่ในระดับปกติ
 	การรั่วไหลของน้ำมัน Fluid Leaks	ไม่มี

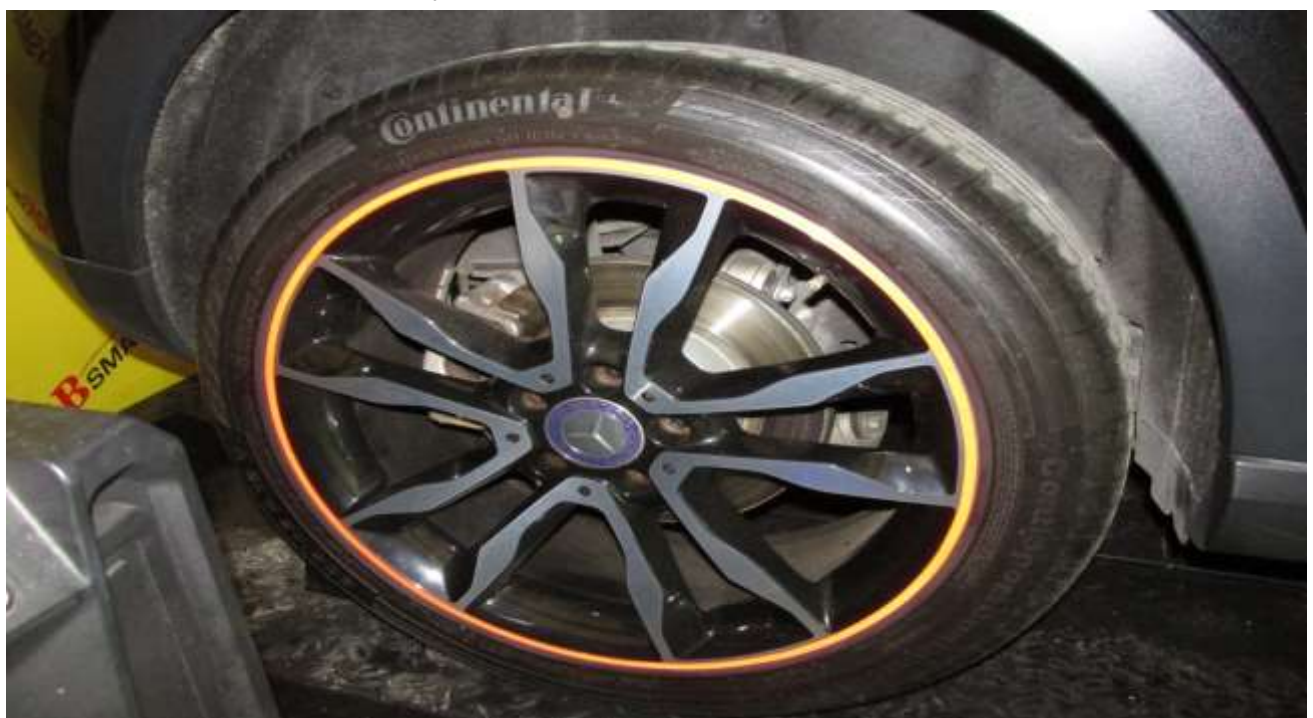
### ภาพโดยรวมของยาง ล้อ และ เบรค - Tyres, Wheels & Brakes Visual Details:

สภาพยางรถยนต์, สัปดาห์/ปี ผลิต Tyres Appearance, Year	3814 ยางสภาพพอใช้ ควรเปลี่ยนยางใหม่
 	สภาพล้อ,ฝาครอบล้อ Wheel Rims Appearance	สภาพตามอายุการใช้งาน
 	ล้อ และยางอะไหล่ Spare Tyre & Rim	N/A
 	คาลิปเปอร์เบรค และท่อน้ำมัน Brake Hose Callipers & Pipes	สภาพปกติไม่พบการรั่วซึม
 	ผ้าดิสเบรค (หน้า/หลัง) Brake Pads (Front/Rear)	สภาพตามอายุการใช้งาน
 	จานดิสเบรค(หน้า/หลัง) Brake Discs (Front/Rear)	ควรเจียจานเบรคครั้งต่อไปที่เปลี่ยนผ้าเบรค
 	ดรัมเบรคล้อหลัง Brakes and Drums any No Leakage	N/A
 	การทำงานของเบรคมือ Park Brake function	ระยะการทำงานปกติ
 	คำแนะนำอื่นๆ Other	N/A
