1024/0166-24

Hyundai H-1 2.5 Deluxe

Apr 25, 2024

# Vehicle Inspection Report

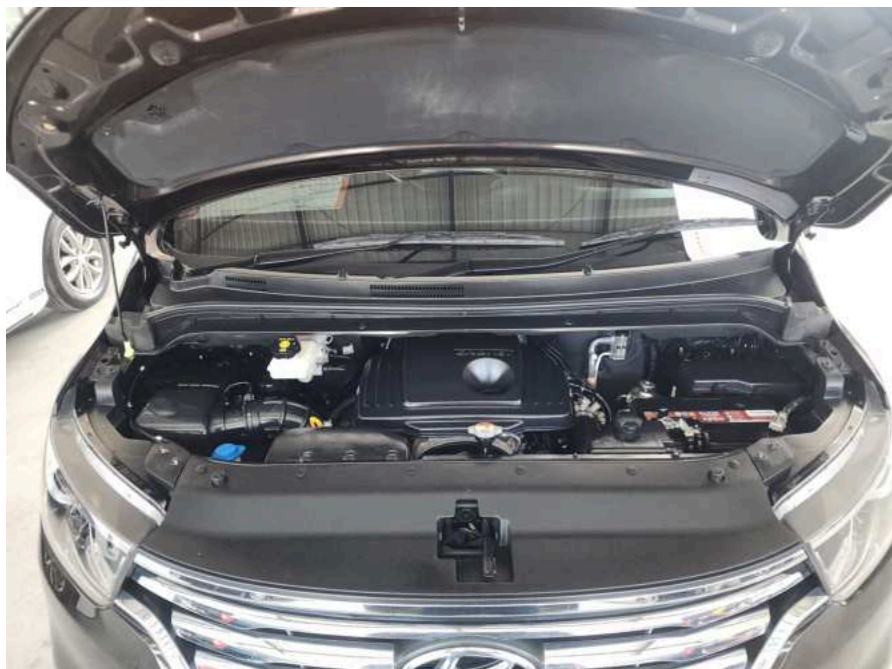
### ภาพห้องเครื่อง

Voltage	12.45	V
Rating	600	CCA
Current	649	CCA
Internal resistance	4.31	mΩ
State of Charge	81	%
State of Health	100	%
Status	GREAT

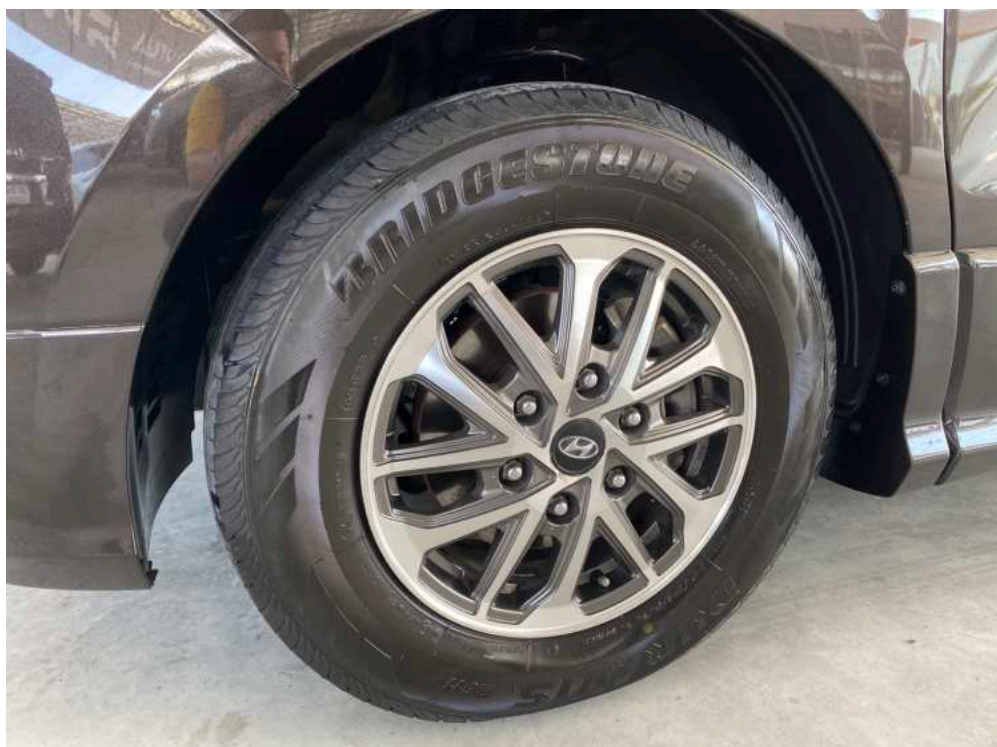
#### ขอบยาง ล้อ

41/21
