I023/0378-51

Toyota Hilux Revo 2.4 DOUBLE CAB G Prunner

Jan 29, 2024

# Vehicle Inspection Report

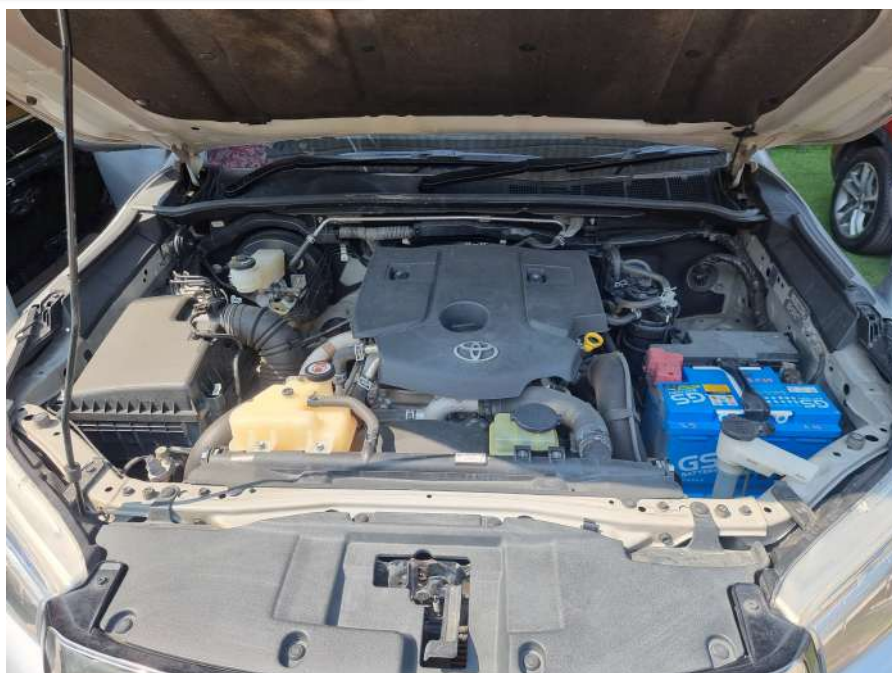
### ภาพห้องเครื่อง

Voltage	11.68	V
Rating	600	CCA
Current	543	CCA
Internal resistance	6.34	mΩ
State of Charge	43	%
State of Health	68	%
Status	GOOD

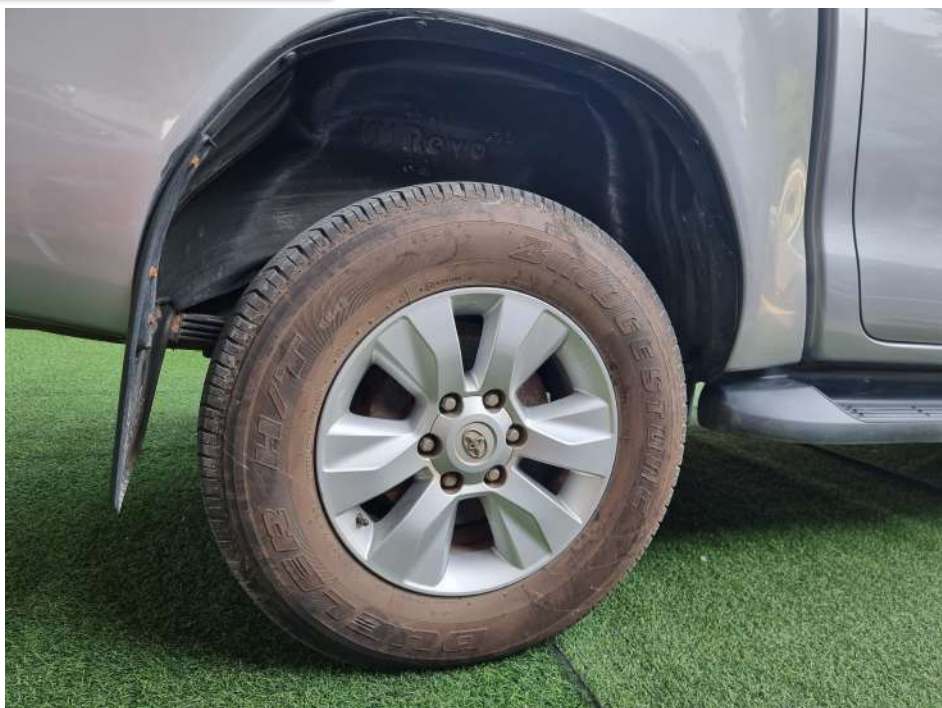
#### ขอบยาง ล้อ

51/22
