1022/0226-7

Mitsubishi Triton 2.4 MEGA CAB GT Plus ...

Dec 7, 2022

Vehicle Inspection Report

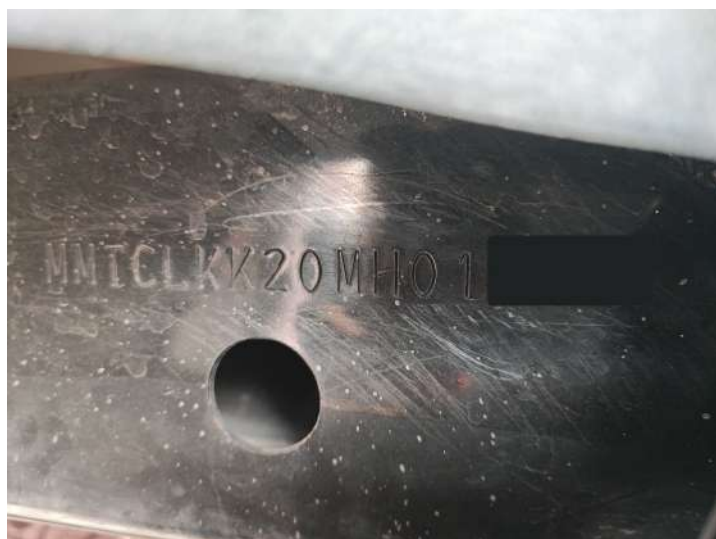
รูปเลขตัวถัง (VIN Picture) : ▾

- ✓ แผ่นเพลทเลขตัวถังมองเห็นได้ชัดเจน
- ✓ ชิ้นส่วนประกอบตัวถังรถ ผ่านการวัดค่าความหนาของสีแล้ว
- ✓ สีรถตรงตามเสาเอกสารจทะเบียน

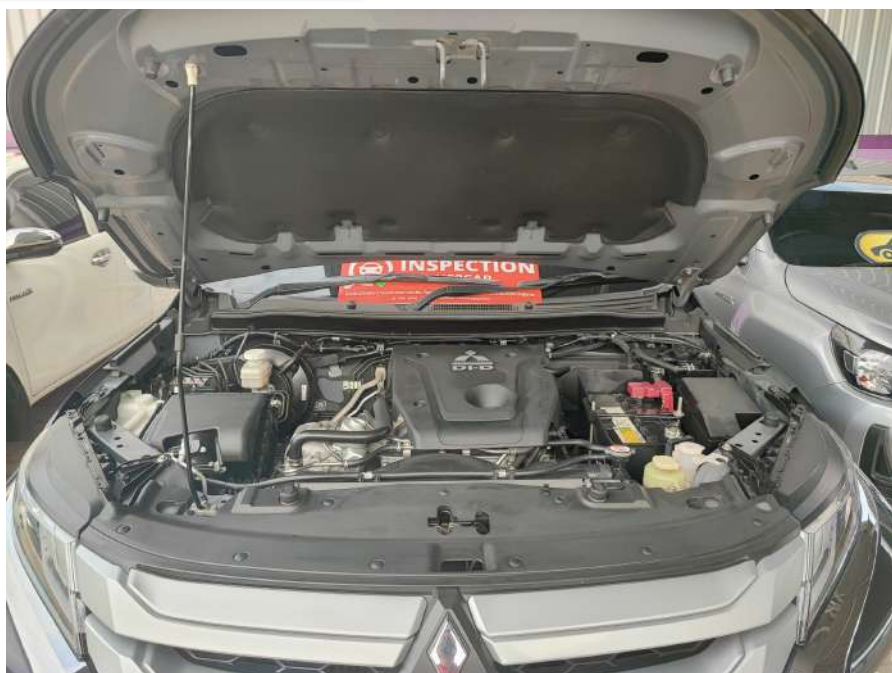
ภาพห้องเครื่อง

Voltage	12.75	V
Rating	810	CCA
Current	650	CCA
Internal resistance	4.16	mΩ
State of Charge	95	%
State of Health	62	%
Status	GOOD

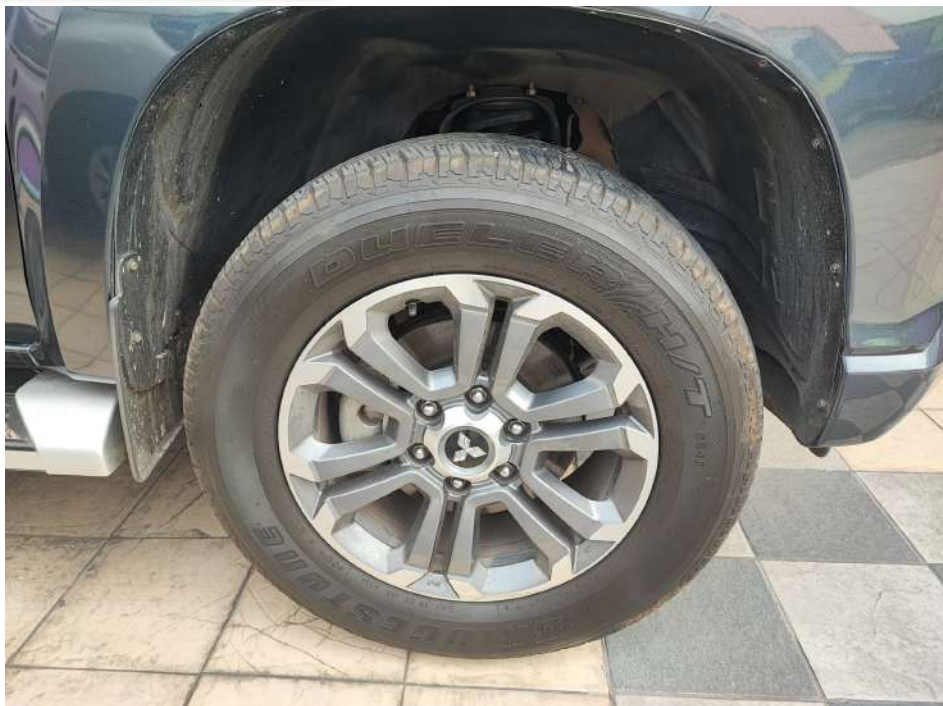
ขอบยาง ล้อ

01/21
