Vehicle Inspection Report

สรุปผลการตรวจสอบ (Inspection Summary)

ยี่ห้อ/รุ่น (Make/Model): TOYOTA CAMRY	วันที่ตรวจสอบรถยนต์ (Date of Inspection): 8.12.60
เลขตัวถัง (VIN): MRO53FK4000004803	เลขคำขอบริการ (Job No.): I017/079-050
เลขเครื่องยนต์ (Engine No.): 2AZ-H366291	Vehicle Picture:
ปีผลิต (Build Date): 2009

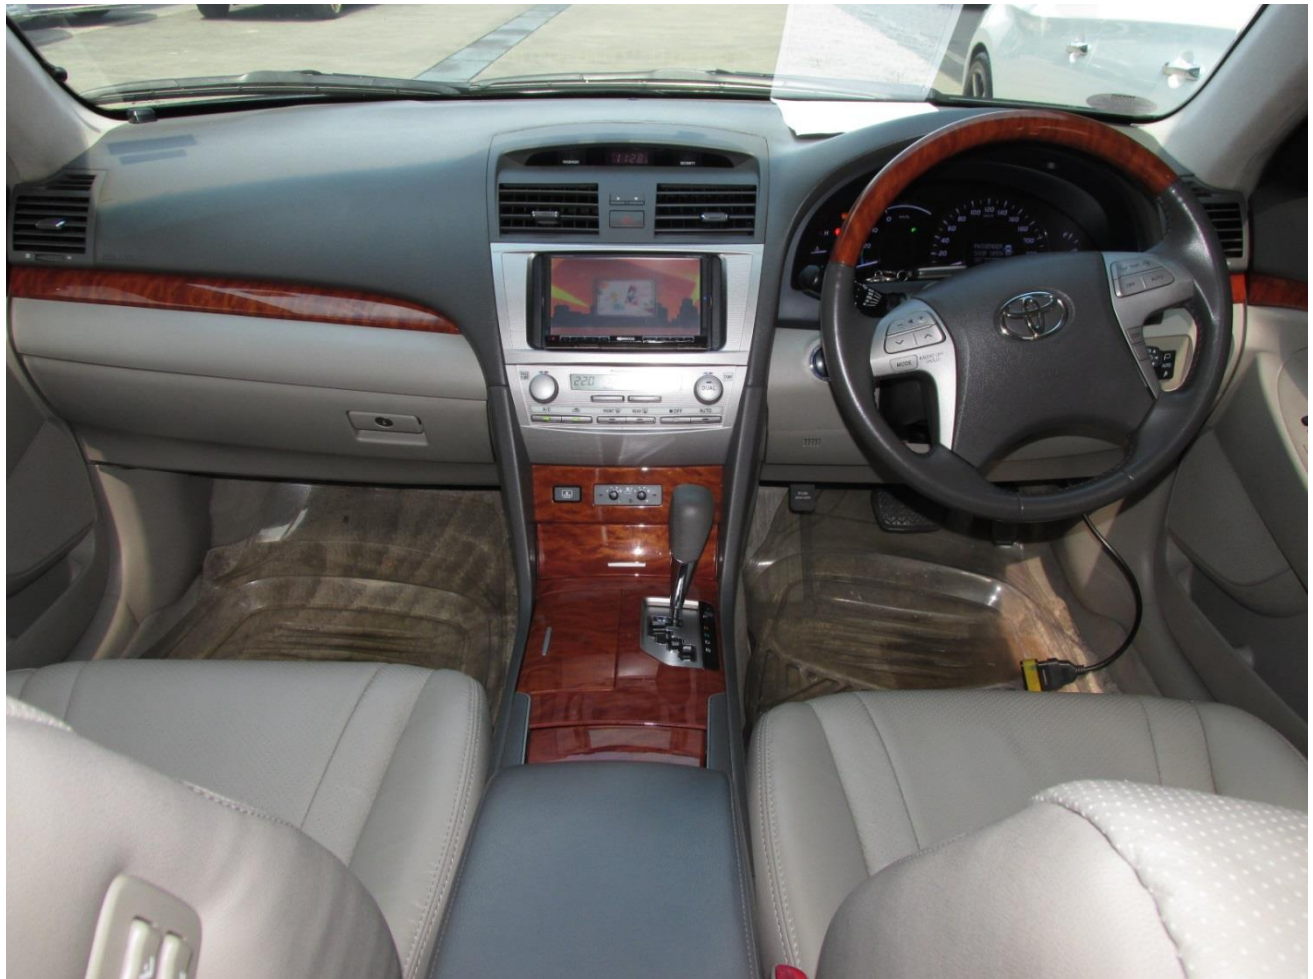
ภาพภายในด้านหน้า หลัง และ จุดบกพร่อง - Interior Visual Details (Front, Rear and/or Defect):

หน้าปัดและมาตรวัด ปกติ หรือ มีไฟ โชนหรือไม่มี Dash Warning Lights & Gauges	ไม่มีไฟโชน
 	การวินิจฉัยผ่านทาง OBD On-Board Diagnostics (OBD)	ปกติ
 	ไฟส่องสว่าง All Lights	ปกติ
 	สมุดคู่มือรถ Owner's Manual & Service Intervals	มีประจำรถ
 	อื่นๆ เพิ่มเติม เช่น กลิ่น เศษกระดาษ Odor and Other	N/A

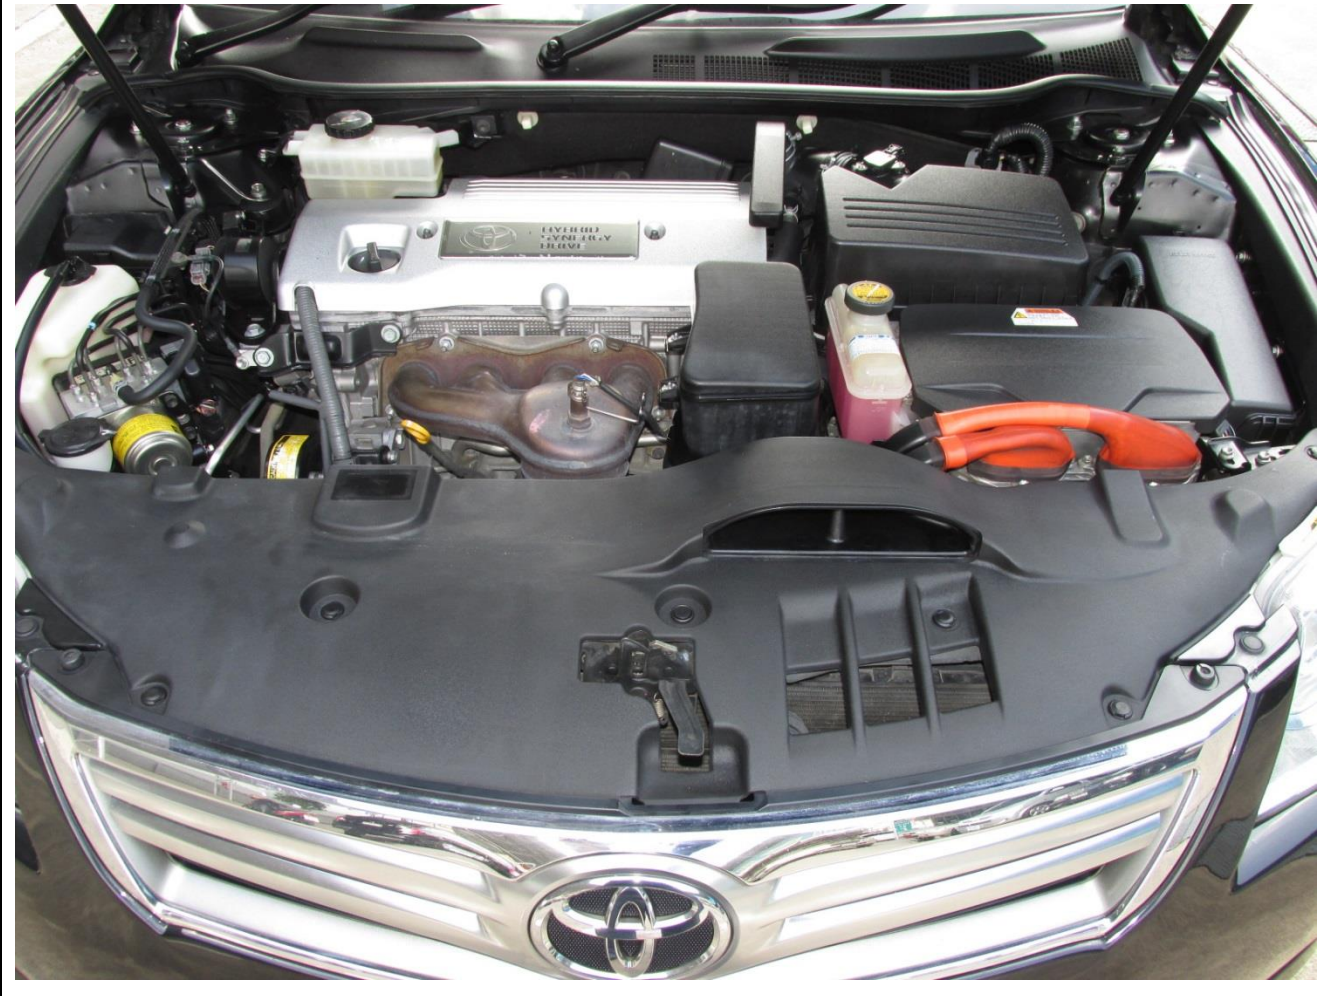
ภาพห้องเครื่อง - Engine Bay Visual Details

เครื่องยนต์ไม่พบการรั่วซึม No any leak on engine	ใช่
 	รถสตาร์ทติดง่าย The car start without struggling	ใช่
 	กุญแจบิดง่าย/กุญแจระบบกดทำงาน ปรกติ Key Turn Smoothly/ Push Start Normal operation	ใช่
 	เครื่องเดินเบาปรกติ ไม่สั่นผิดปกติ Idle run smoothly, no abnormal shake	ใช่
 	ไม่มีเสียงหอนผิดปกติ No Squeaks Noise	ใช่
 	เสียงท่อไอเสียดังปรกติ ไม่มีรั่ว Exhaust quiet and free from leaks	ใช่
 	ควันไม่ขาว ควันไม่ดำ No white or black smoke	ใช่
 	สภาพรวมของโครงสร้างแชสซี Chassis Frames & Members Appearance	สภาพดีตามอายุการใช้งาน
 	ระดับของเหลว Fluid Level	อยู่ในระดับปรกติ
 	การรั่วไหลของน้ำมัน Fluid Leaks	ไม่มี
 	จุดจับยึด Mountings	สภาพดีตามอายุการใช้งาน
 	สายไฟ และท่อ Hoses & Pipes	สภาพดีตามอายุการใช้งาน
 	ปั๊มน้ำ และพัดลม Water Pump & Fan	สภาพดีตามอายุการใช้งาน
 	ระบบการจุดระเบิด Ignition System	ปรกติ
 	ระบบน้ำมัน Fuel System	ปรกติ

หม้อน้ำ และฝาหม้อน้ำ Radiator & Cap	สภาพดีตามอายุการใช้งาน

รอก และสายพาน Drive Belt & Pulleys	สภาพดีตามอายุการใช้งาน

หม้อลมเบรค Brake Booster	สภาพดีตามอายุการใช้งาน

แม่ปั้มเบรค Master Cylinder Pressure	สภาพดีตามอายุการใช้งาน

แบตเตอรี่ไม่รั่ว และ ชุดยึด ไม่มีสนิม No any leak on battery and no corrosion on battery support bracket	สภาพดีตามอายุการใช้งาน

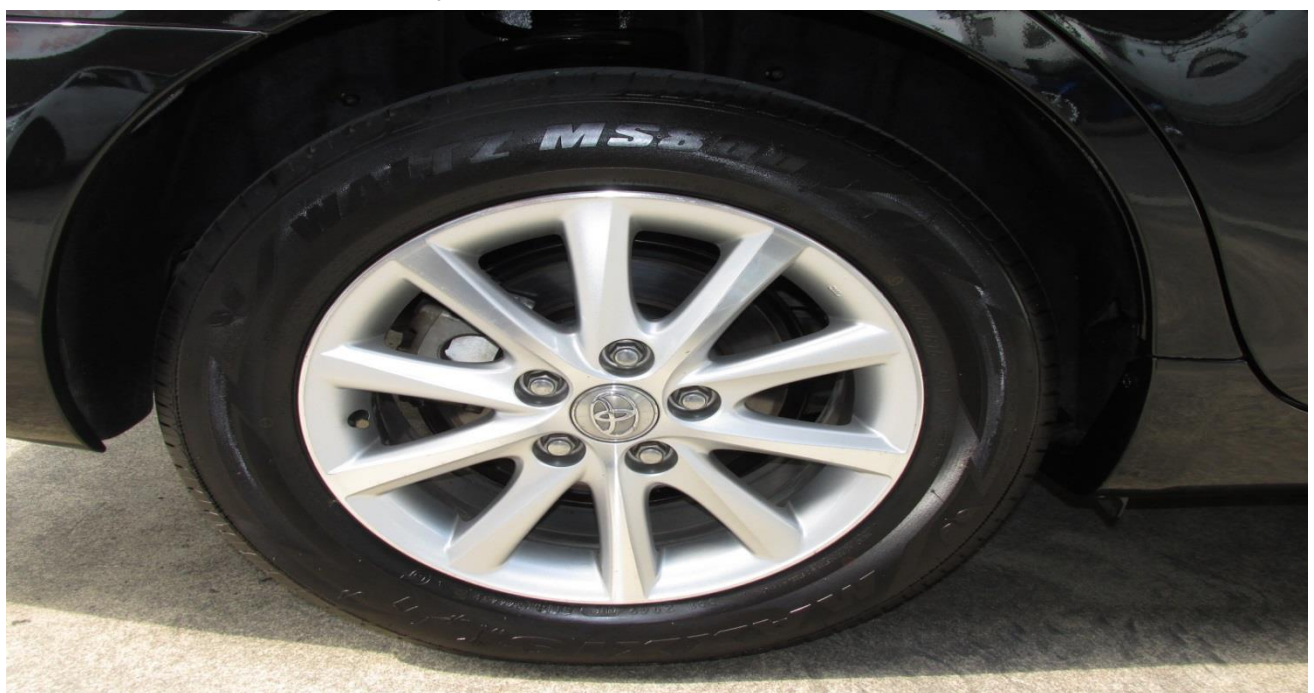
ภาพโดยรวมของยาง ล้อ และ เบรค - Tyres, Wheels & Brakes Visual Details:

สภาพยางรถยนต์, เดือน/ปี ผลิต Tyres Appearance, Year	ปียางผลิต 5116 ยางสภาพดี

สภาพล้อรถ Wheel Rims Appearance	สภาพดีตามอายุการใช้งาน

ก้ามเบรค และท่อน้ำมัน Brake Hose Callipers & Pipes	สภาพปกติไม่พบการรั่วซึม

ผ้าเบรค (หน้า/หลัง) Brake Pads (Front/Rear)	สภาพดีตามอายุการใช้งาน

จานเบรค Brake Discs (Front/Rear)	ควรเจียจานเบรคครั้งต่อไปที่เปลี่ยนผ้าเบรค
