Vehicle Inspection Report

ยี่ห้อ/รุ่น (Brand/Model): ISUZU MU-7	วันที่ตรวจสอบรถยนต์ (Date of Inspection): 09.08.61
หมายเลขตัวถัง (VIN): MP1TFR85HBT123031	เลขคำขอบริการ (Job No.): IO17/092-076
หมายเลขเครื่องยนต์ (Engine No.): 4JJ1KB1866	Vehicle Picture:  
ปีที่ผลิต (Build Date): 2012	
สีรถ (Color): เทา	
ระยะการใช้งาน (Mileage): 169,146 ก.ม.	
หมายเลขทะเบียน (No. Plate): 6กท 3210	
วันครบกำหนดชำระภาษี (Registration Expiry): 2 ม.ค 62	
ชื่อลูกค้า (Customer Name): 54 นิวัฒน์	
ที่อยู่ (Address): ถนนราชพฤกษ์	
โทรศัพท์ (Tel):	
สถานที่ตรวจสอบรถ (Inspection Place): 54 นิวัฒน์

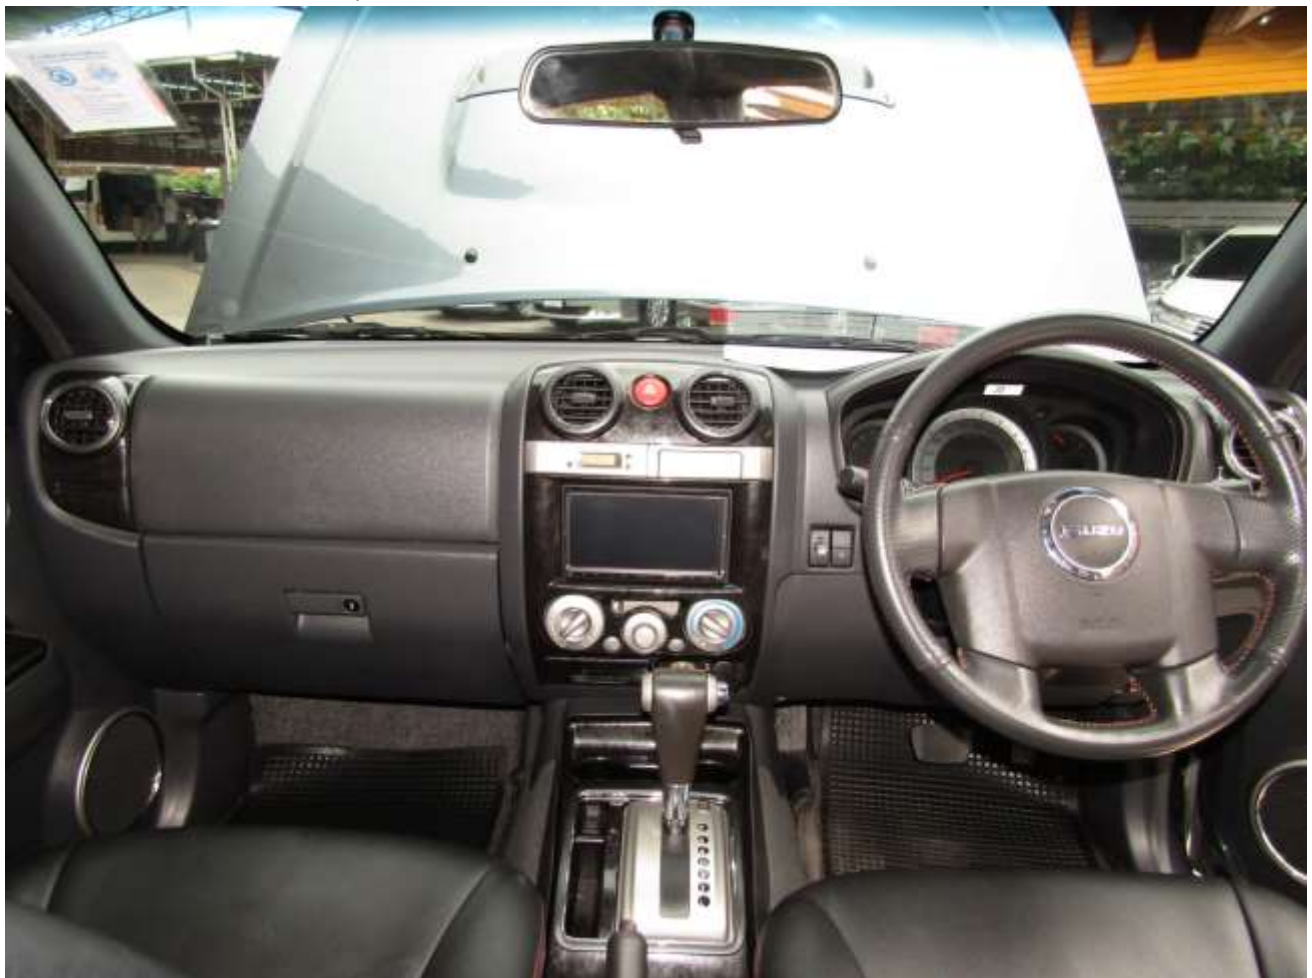
ภาพภายในด้านหน้า หลัง และ จุดบกพร่อง - Interior Visual Details (Front, Rear and/or Defect):

หน้าปัดและมาตรวัด ปกติ หรือ มีไฟ โชนหรือไม่มี Dash Warning Lights & Gauges	ไม่มีไฟโชน

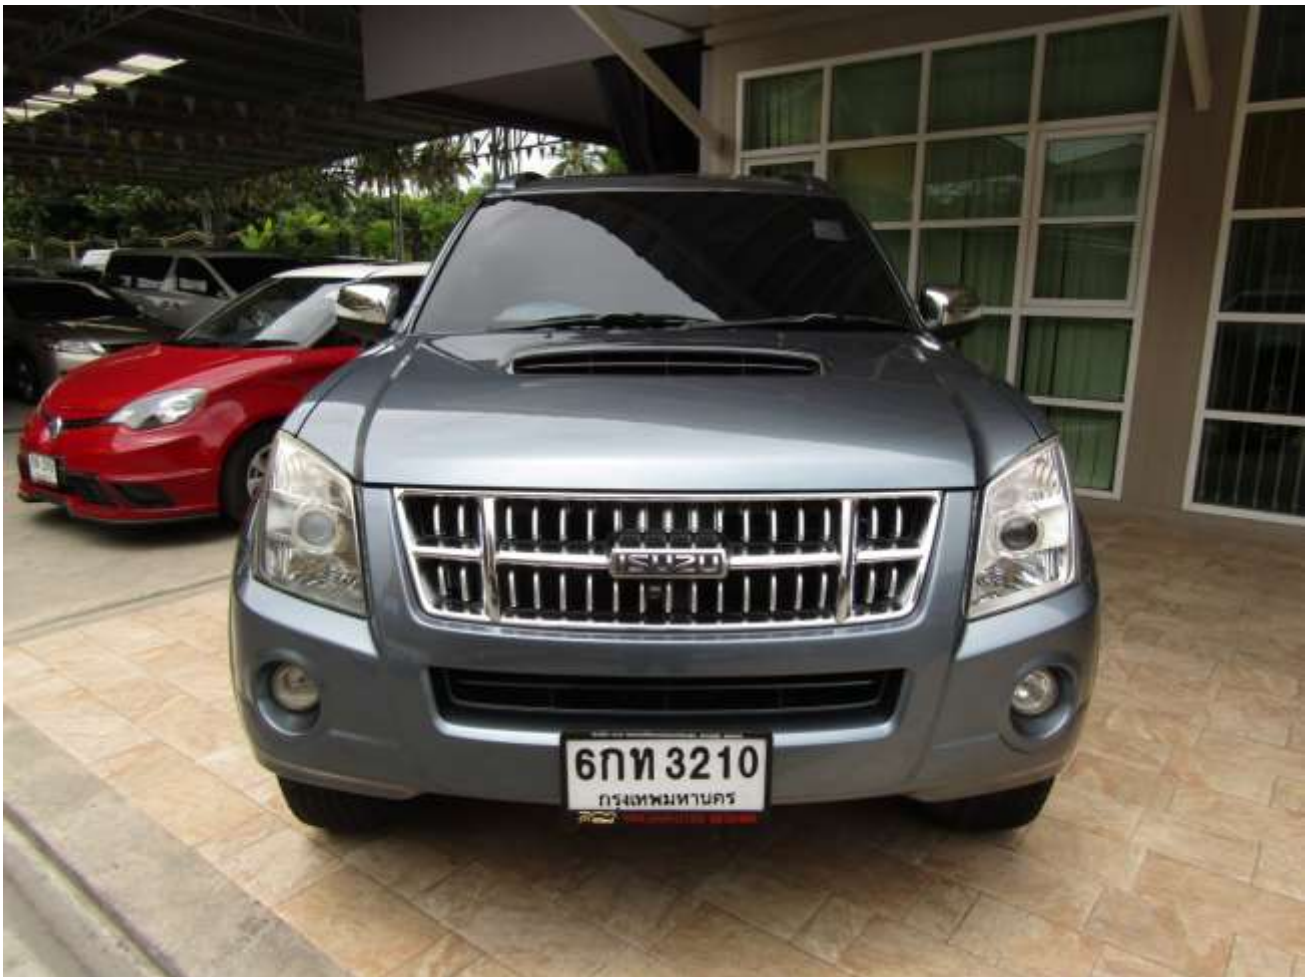
ภาพภายนอก - Exterior Visual Details:

ประตูหน้าขวา Front Right Door	สภาพดี
 	กระจกมองข้างขวา Right Rear Mirror	ไฟเลี้ยวที่กระจกมองข้างขวาขาด

ประตูหลังซ้าย Rear Left Door	มีรอยครูด

สภาพรวมของโครงสร้างแชสซี Chassis Frames & Members Appearance	แชสซีหน้าซ้ายเป็นสนิม

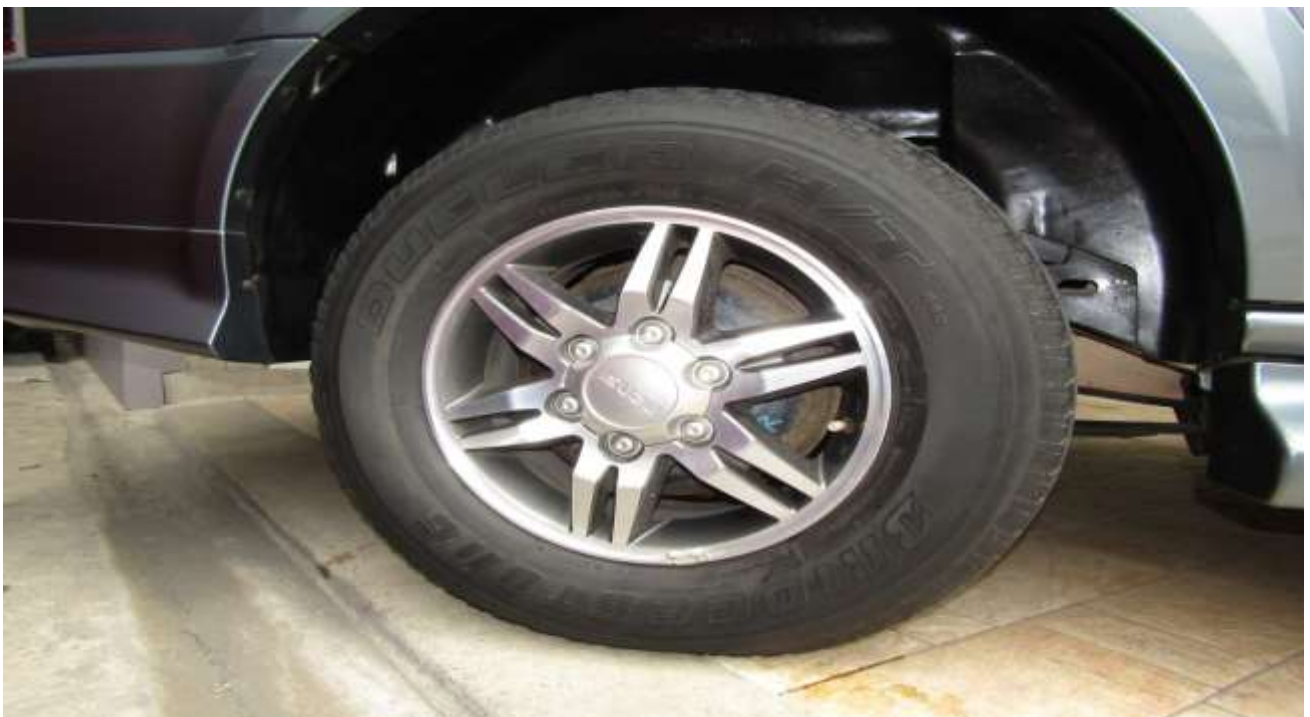
ภาพโดยรวมของยาง ล้อ และ เบรค - Tyres, Wheels & Brakes Visual Details:

สภาพยางรถยนต์, สัปดาห์/ปี ผลิต Tyres Appearance, Year	3512 ควรเปลี่ยนยางใหม่

จานดิสเบรค(หน้า/หลัง) Brake Discs (Front/Rear)	ควรเจียจานเบรคครั้งต่อไปที่เปลี่ยนผ้าเบรค

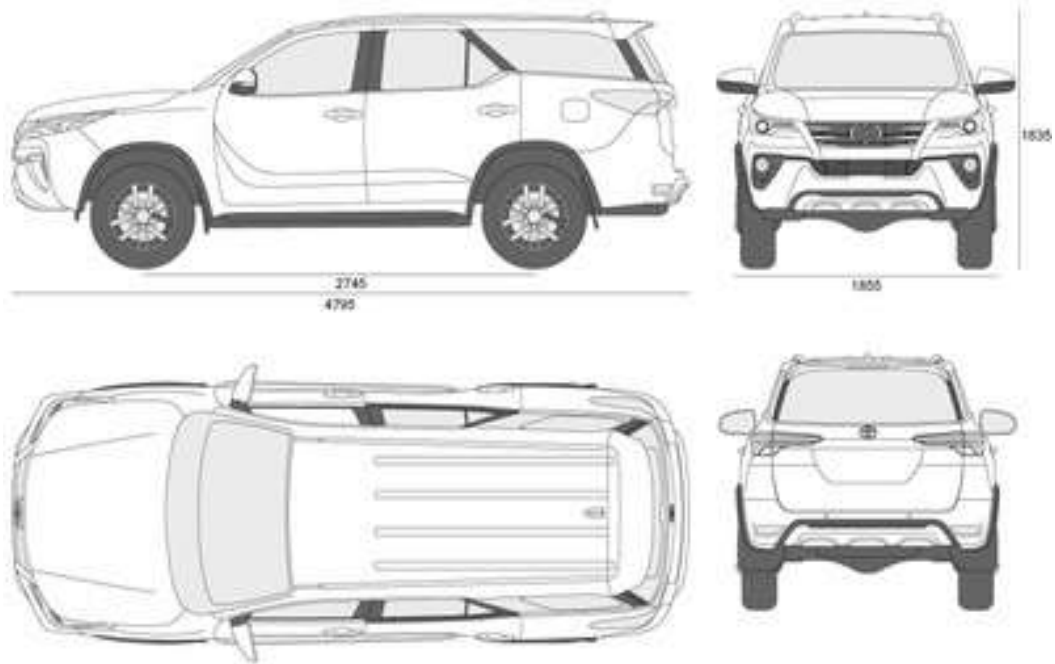
ความหนาสีรถ SUV, MPV - Paint Thickness on SUV, MPV vehicle:

ชิ้นส่วนยานยนต์	ความหนาสี Paint Thickness (µm)			
(Car Part)	P1	P2	P3	Average
Front Wing (RH)	181	217	236	211
Front Wing (LH)	128	172	185	162
Front Door (RH)	266	142	217	208
Front Door (LH)	591	672	322	528
Rear Door (RH)	156	116	116	129
Rear Door (LH)	530	653	453	545

ชิ้นส่วนยานยนต์	ความหนาสี Paint Thickness (µm)			
(Car Part)	P1	P2	P3	Average
Rear Wing (RH)	80	95	79	85
Rear Wing (LH)	153	134	163	150
Front Bumper				
Rear Bumper				
Bonnet	134	135	125	131
Roof	64	71	71	69
Boot/Tail Gate	87	85	92	88
