# Vehicle Inspection Report

ยี่ห้อ/รุ่น (Brand/Model): ISUZU MU-7 3.0 AT	วันที่ตรวจสอบรถยนต์(Date of Inspection): 20-09-61
หมายเลขตัวถัง (VIN): MP1TFR85HBT123031	เลขคำขอบริการ (Job No.) : I018/177-005
หมายเลขเครื่องยนต์ (Engine No.):4JJ1KB1866	Vehicle Picture:  
ปีที่ผลิต (Build Date): 2012	
สีรถ(Color): เทา	
ระยะทางการใช้งาน (Mileage): 138,211 ก.ม.	
หมายเลขทะเบียน (No. Plate): 6กท 3210	
วันครบกำหนดชำระภาษี (Registration Expiry):2 ม.ค. 62	
ชื่อลูกค้า Customer Name: 54 นิวัฒน์	
ที่อยู่ (Address): ราชพฤกษ์	
โทรศัพท์(Tel):	
สถานที่ตรวจสอบรถ (Inspection Place): 54 นิวัฒน์

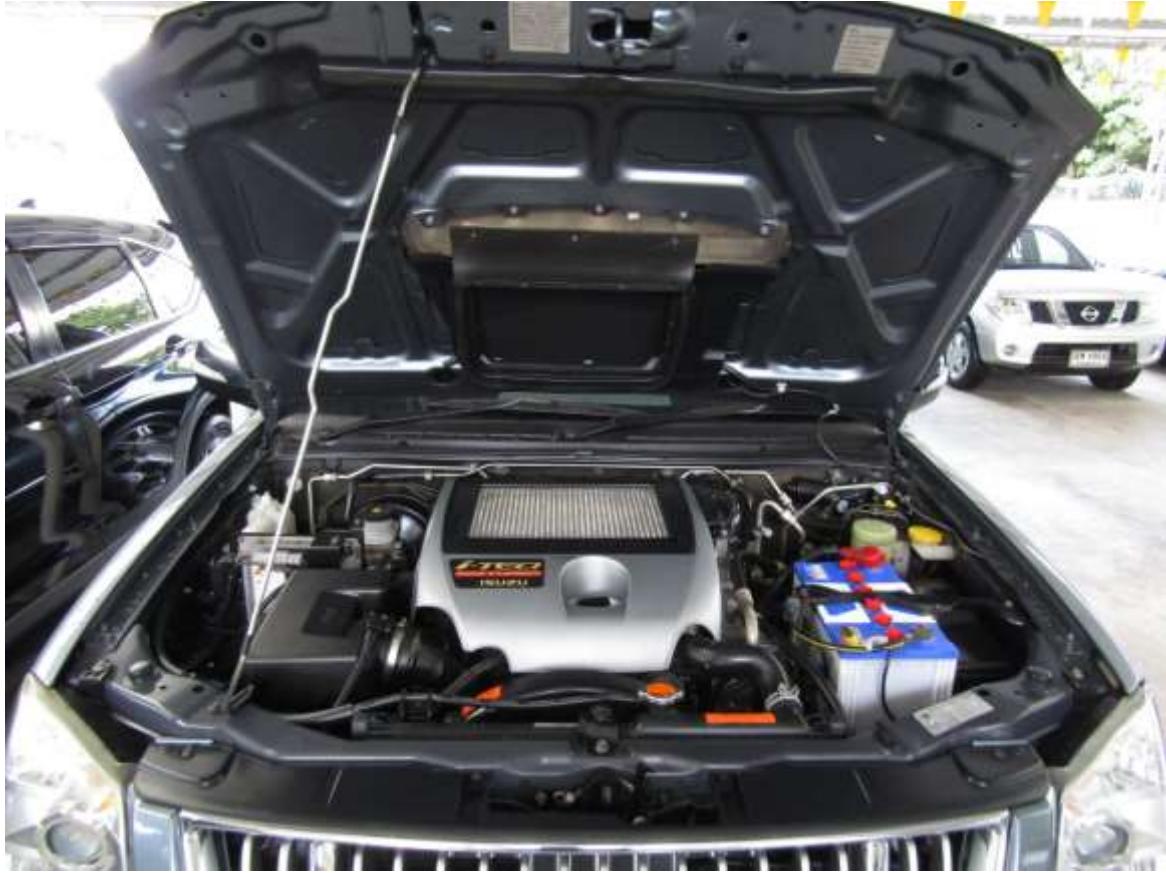
ภาพห้องเครื่อง - Engine Bay Visual Details:

การทดสอบ แบตเตอรี่ Battery Test	<table border="1"> <thead> <tr> <th colspan="2">Battery Test</th> </tr> </thead> <tbody> <tr> <td>Voltage</td> <td>12.05 V</td> </tr> <tr> <td>Rating</td> <td>585 CCA</td> </tr> <tr> <td>Current</td> <td>254 CCA</td> </tr> <tr> <td>Internal resistance</td> <td>0.01 mΩ</td> </tr> <tr> <td>State of Charge</td> <td>25 %</td> </tr> <tr> <td>State of Health</td> <td>100 %</td> </tr> <tr> <td>Status</td> <td>Great</td> </tr> <tr> <td>Test Date</td> <td>20.09.61</td> </tr> </tbody> </table>	Battery Test		Voltage	12.05 V	Rating	585 CCA	Current	254 CCA	Internal resistance	0.01 mΩ	State of Charge	25 %	State of Health	100 %	Status	Great	Test Date	20.09.61	<table border="1"> <thead> <tr> <th colspan="2">Charging System Test at 2000 rpm</th> </tr> </thead> <tbody> <tr> <td>Voltage</td> <td>14.10 V</td> </tr> <tr> <td>Status</td> <td>Normal</td> </tr> <tr> <th colspan="2">Start System Test</th> </tr> <tr> <td>Start Voltage</td> <td>9.20 V</td> </tr> <tr> <td>Status</td> <td>Normal</td> </tr> <tr> <th colspan="2">Max. Load Test at 2000 rpm</th> </tr> <tr> <td>Max. Load Voltage</td> <td>13.63 V</td> </tr> <tr> <td>Status</td> <td>Normal</td> </tr> </tbody> </table>	Charging System Test at 2000 rpm		Voltage	14.10 V	Status	Normal	Start System Test		Start Voltage	9.20 V	Status	Normal	Max. Load Test at 2000 rpm		Max. Load Voltage	13.63 V	Status	Normal

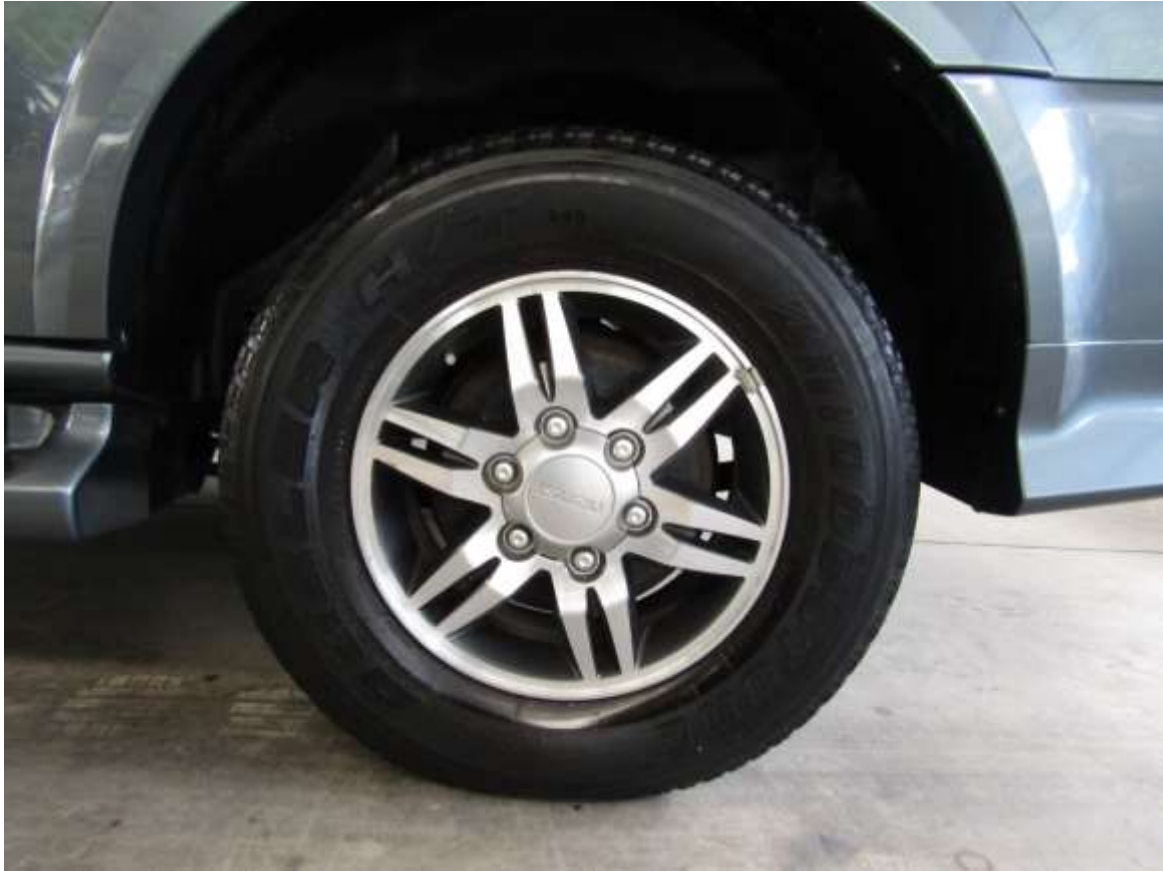
ภาพโดยรวมของยาง ล้อ และ เบรค - Tyres, Wheels & Brakes Visual Details:

จานตีสเบรค Brake Discs (Front/Rear)	ควรเจียจานเบรคครั้งต่อไปที่เปลี่ยนผ้าเบรค

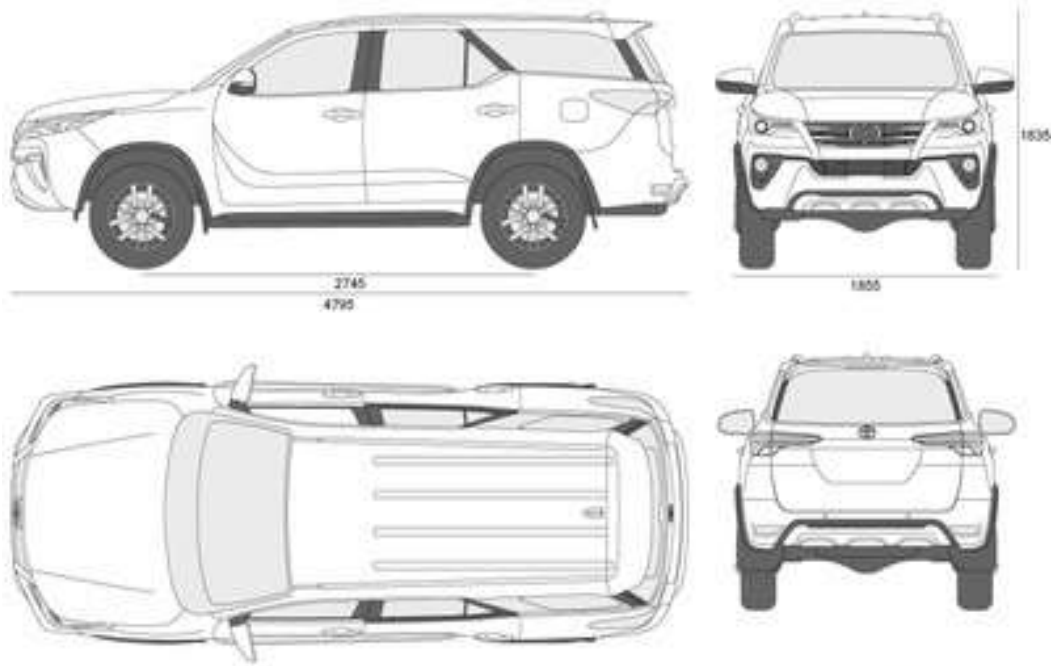
ความหนาสีรถ SUV, MPV - Paint Thickness on SUV, MPV vehicle:

ชิ้นส่วนยานยนต์ (Car Part)	ความหนาสี Paint Thickness (µm)			
	P1	P2	P3	Average
Front Wing (RH)	176	209	211	199
Front Wing (LH)	143	171	171	162
Front Door (RH)	254	145	210	203
Front Door (LH)	546	664	339	516
Rear Door (RH)	143	121	124	129
Rear Door (LH)	545	772	487	601

ชิ้นส่วนยานยนต์ (Car Part)	ความหนาสี Paint Thickness (µm)			
	P1	P2	P3	Average
Rear Wing (RH)	89	103	84	92
Rear Wing (LH)	143	141	185	156
Front Bumper				
Rear Bumper				
Bonnet	137	134	137	136
Roof	80	90	87	86
Boot/Tail Gate	68	89	68	75
