I024/0048-53

BMW 320d 2.0 Gran Turismo Luxury

Apr 10, 2024

Vehicle Inspection Report

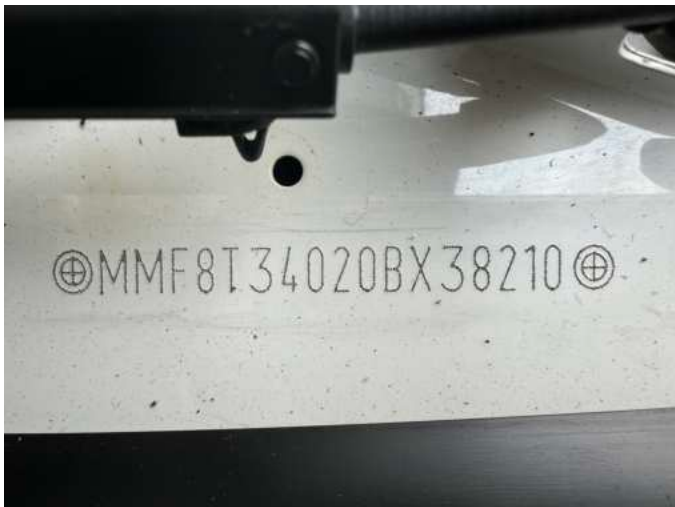
รูปเลขตัวถัง (VIN Picture): ▾

- ✓ แผ่นเพลทเลขตัวถังมองเห็นได้ชัดเจน
- ✓ ชิ้นส่วนประกอบตัวถังรถ ผ่านการวัดค่าความหนาของสีแล้ว
- ✓ สีรถตรงตามเสาเสาอากาศจดทะเบียน

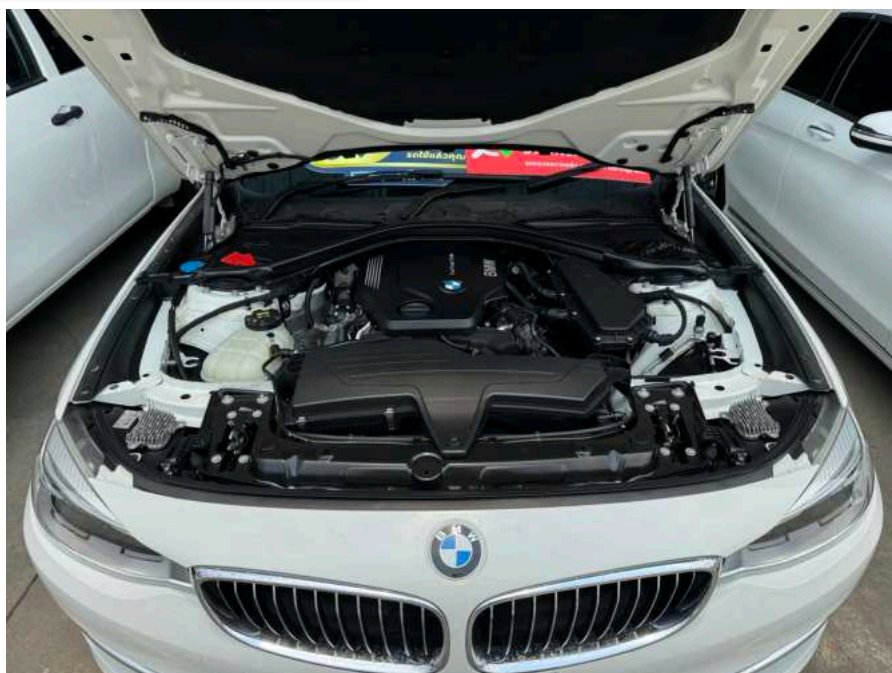
ภาพห้องเครื่อง

4.1 เครื่องยนต์ไม่พบการรั่วซึม No any leak on engine

4.10 การรั่วไหลของน้ำมัน Fluid Leaks

Voltage	12.03	V
Rating	550	CCA
Current	943	CCA
Internal resistance	2.86	mΩ
State of Charge	23	%
State of Health	100	%
Status	GREAT

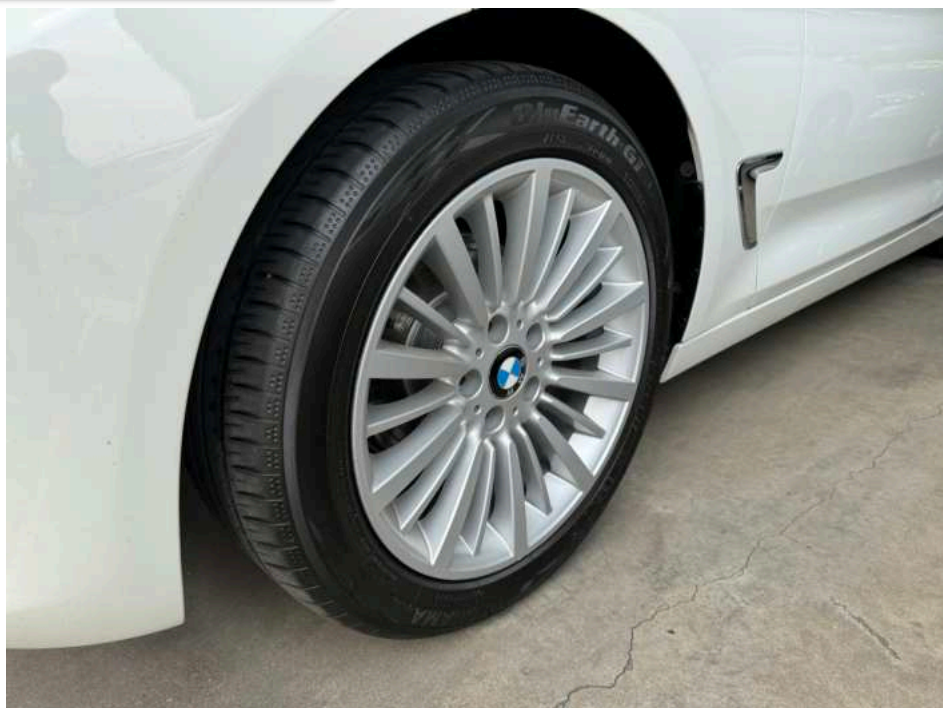
ขอบยาง ล้อ

5.1 สภาพยางรถยนต์, สัปดาห์/ปี ผลัด Tires Appearance, Year

27/21

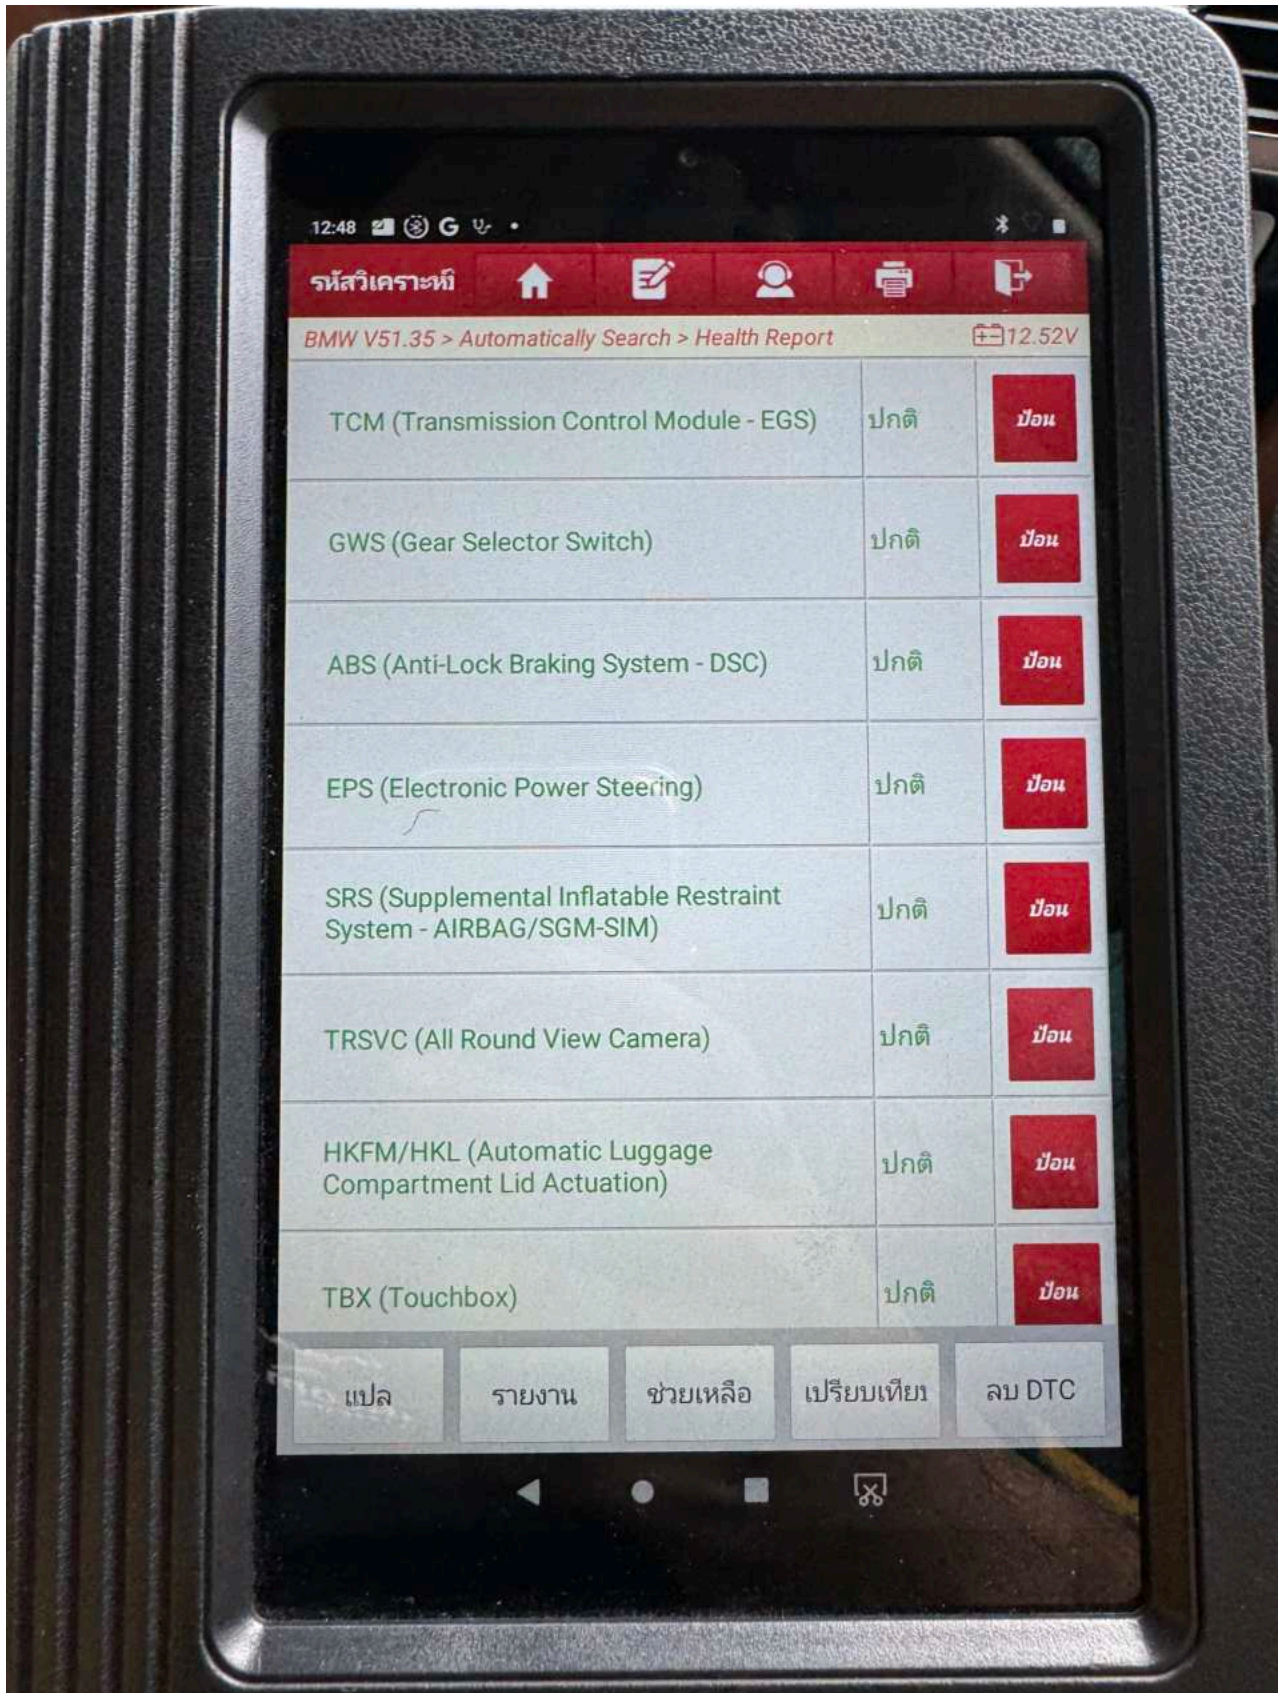
ภาพ OBD

2.17 ตรวจจับพฤติกรรมการขับขี่, ความเร็ว และเครื่องยนต์
OBD II On-Board Diagnostics (OBD)
