I022/0168-14

Ford Focus 1.6 Ambiente Sedan

INSPECTION
BY ONE2CAR

Vehicle Inspection Report

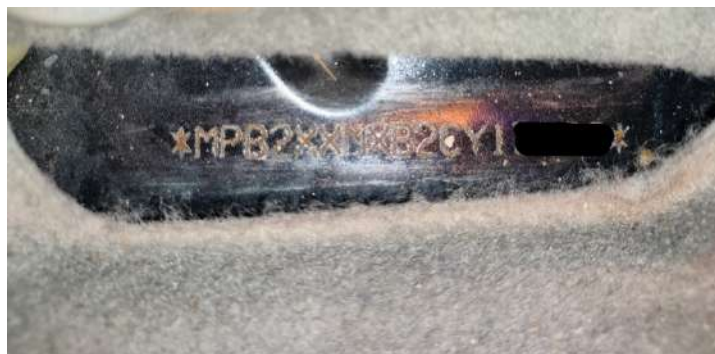
รูปเลขตัวถัง (VIN Picture) : ▾

- ✓ แผ่นเพลทเลขตัวถังมองเห็นได้ชัดเจน
- ✓ ชิ้นส่วนประกอบตัวถังรถ ผ่านการวัดค่าความหนาของสีแล้ว
- ✓ สีสอดตรงตามเสาเอกสารจดทะเบียน

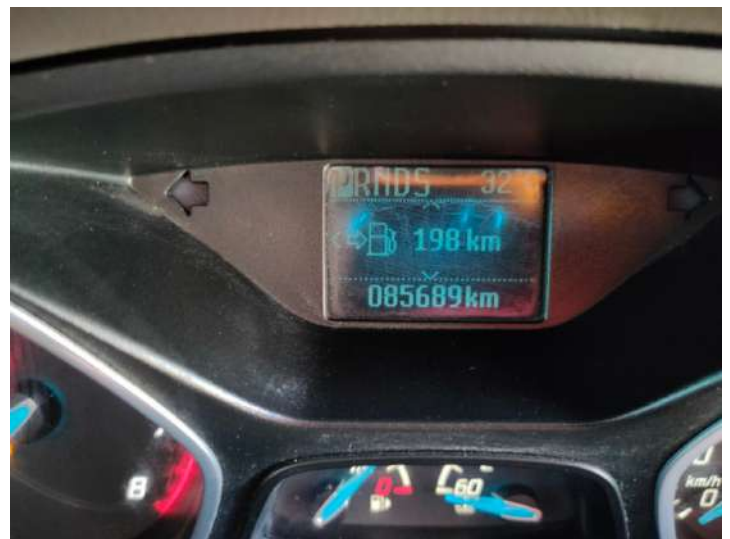
รูปเลขไมล์ (Mileage Picture) : ▾

85689

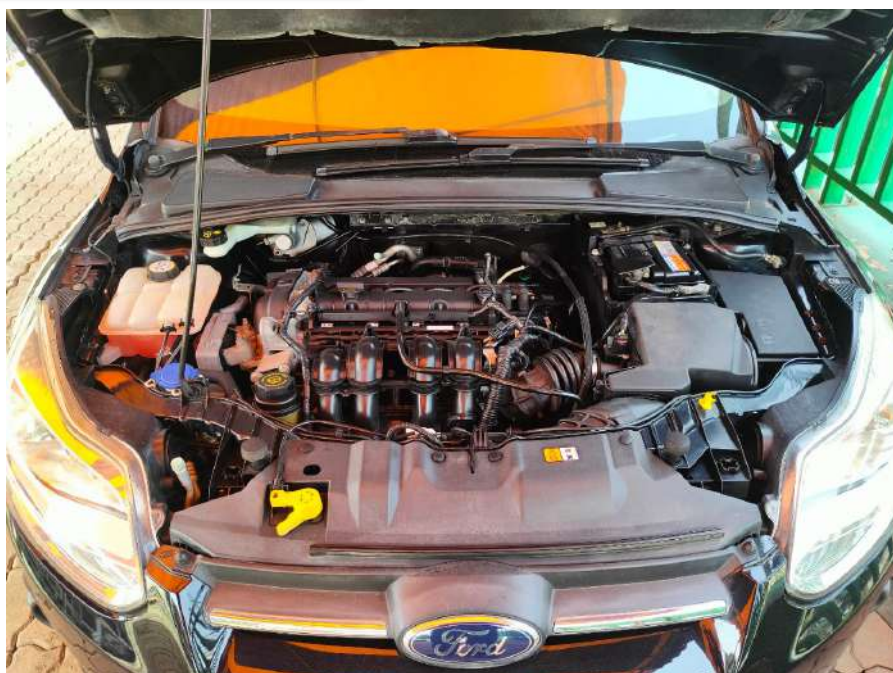
ภาพห้องเครื่อง

- ✓ รอบเดินเบาของเครื่องยนต์ปกติ
- ✓ ไม่มีปัญหาการสตาร์ทเครื่อง
- ✓ ระบบระบายความร้อนเครื่องยนต์แสดงค่าปกติ
- ✓ ไม่เกิดเสียงจากชิ้นส่วนหรือสายพานหน้าห้องเครื่อง
- ✓ ระบบเบรกไม่มีรอยร้าวซึม
- ✓ เครื่องยนต์ไม่มีคราบ/รอยร้าวซึม

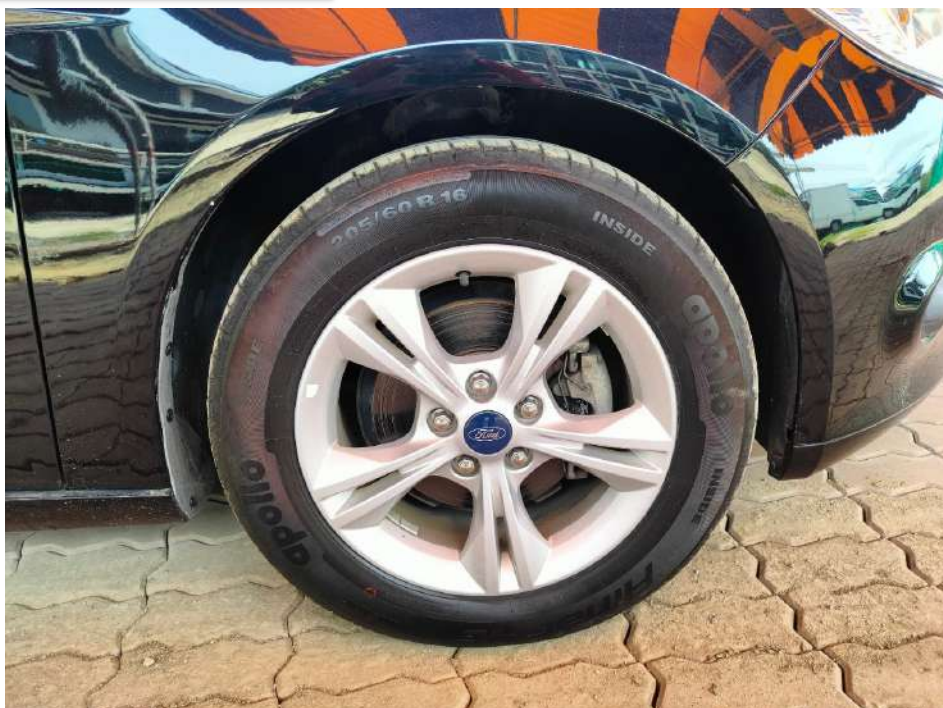
ขอบยาง ล้อ

30/18

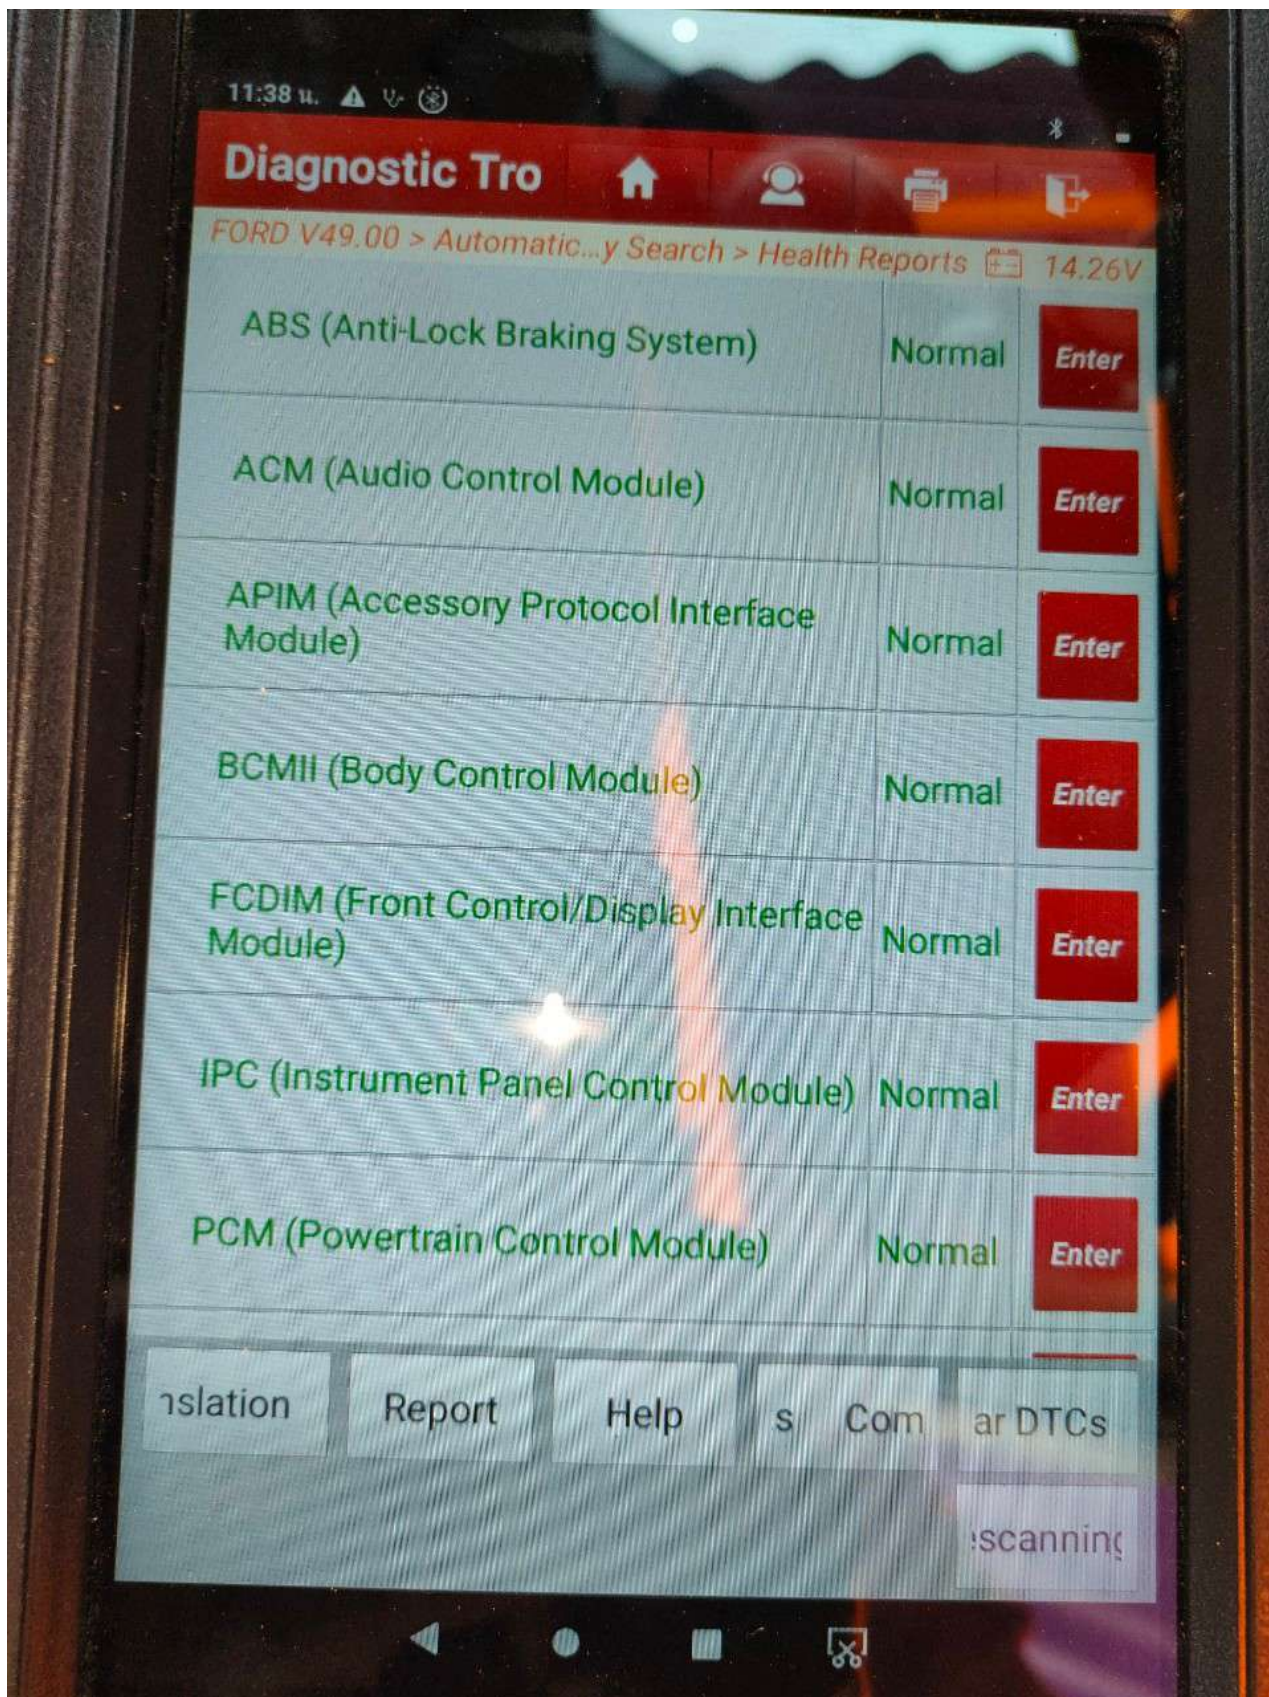
ภาพ OBD

| รายการตรวจ 6 รายการ | สถานะ |
|---|---|
| 1.5 การวินิจฉัยผ่านทาง OBD On-Board Diagnostics (OBD) | ดี (Good) |
