Vehicle Inspection Report

สรุปผลการตรวจสอบ (Inspection Summary)

ยี่ห้อ/รุ่น (Brand/Model): TOYOTA REVO SMART CAB 2.4 E PRERUNNER	วันที่ตรวจสอบรถยนต์ (Date of Inspection): 11-07-62
หมายเลขตัวถัง (VIN): MR0JB8DC402745616	เลขคำขอบริการ (Job No.): I019/232-047
หมายเลขเครื่องยนต์ (Engine No.): 2GDC308776	Vehicle Picture:

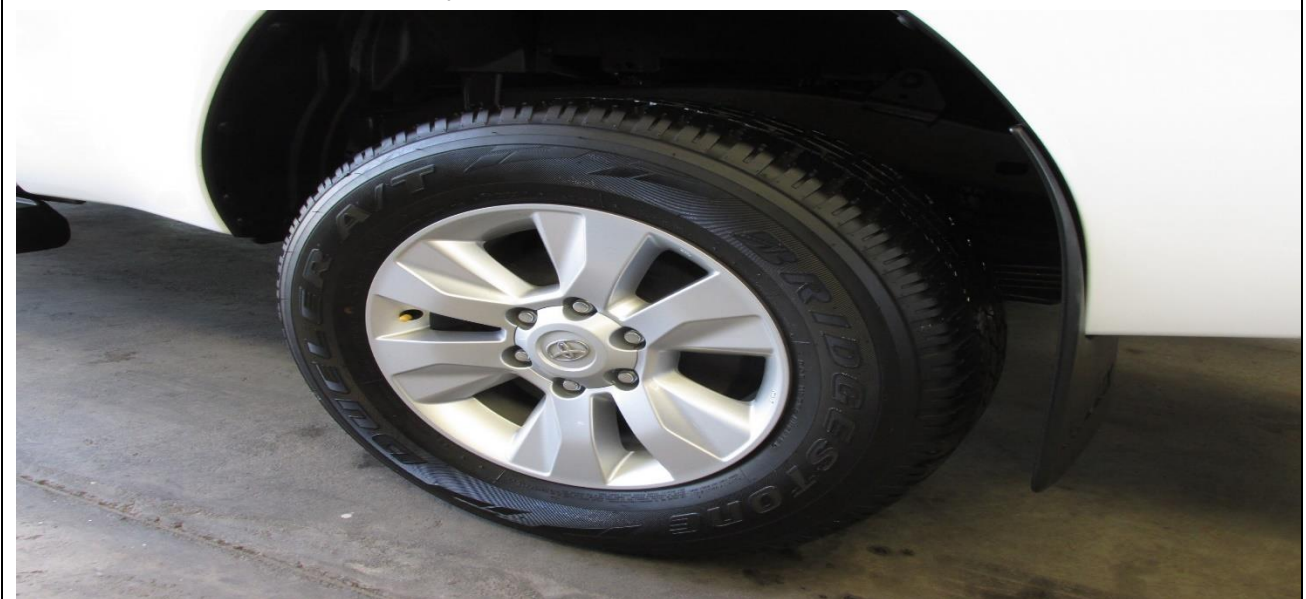
ภาพโดยรวมของยาง ล้อ และ เบรค - Tyres, Wheels & Brakes Visual Details:

สภาพยางรถยนต์, สัปดาห์/ปี ผลิต Tyres Appearance, Year	3917 ยางเริ่มเสื่อมสภาพ
 	สภาพล้อ,ฝาครอบล้อ Wheel Rims Appearance	สภาพดีตามอายุการใช้งาน
 	ล้อ และยางอะไหล่ Spare Tyre & Rim	N/A
 	คาลิปเปอร์เบรค และท่อน้ำมัน Brake Hose Callipers & Pipes	สภาพปกติไม่พบการรั่วซึม
 	ผ้าดิสเบรค (หน้า/หลัง) Brake Pads (Front/Rear)	สภาพดีตามอายุการใช้งาน
 	จานดิสเบรค(หน้า/หลัง) Brake Discs (Front/Rear)	ควรเจียจานเบรคครั้งต่อไปที่เปลี่ยนผ้าเบรค
 	ดรัมเบรคล้อหลัง Brakes and Drums any No Leakage	สภาพดีตามอายุการใช้งาน
 	การทำงานของเบรคมือ Park Brake function	ระยะการทำงานปกติ
 	คำแนะนำอื่นๆ Other	N/A

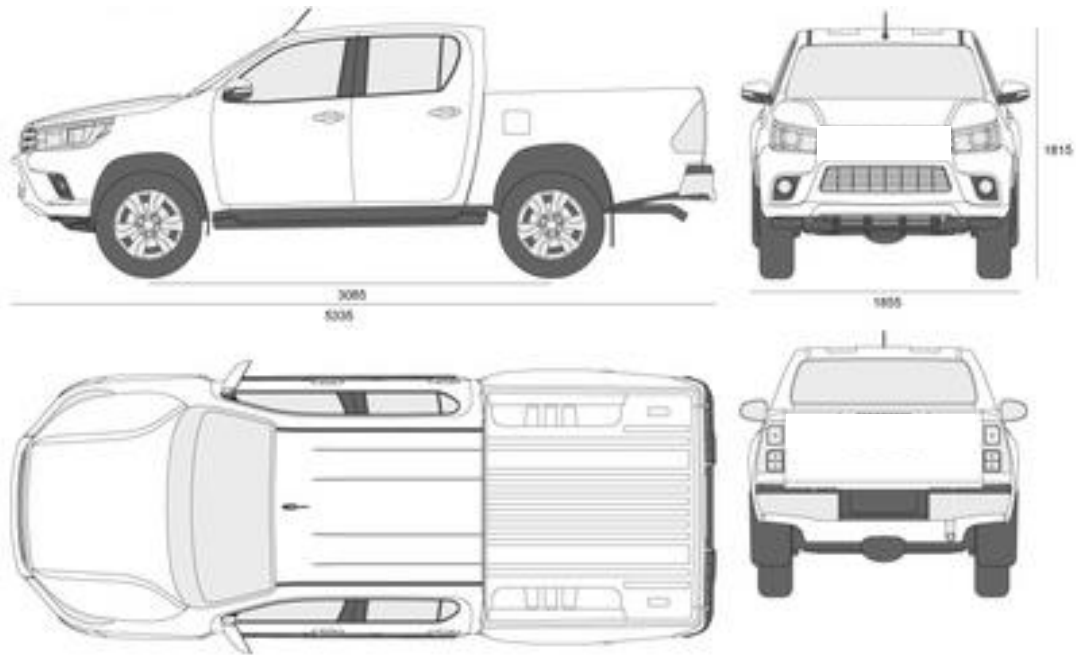
ความหนาสีรอบรถกระบะ (ตอนเดียว, แค็บ และ 4 ประตู) - Paint Thickness on Pickup (Single Cab, Extend Cab and Double Cab):

ชิ้นส่วนยานยนต์ (Car Part)	ความหนาสี Paint Thickness (µm)			
	P1	P2	P3	Average
Front Wing (RH)	83	82	90	85
Front Wing (LH)	64	84	89	79
Front Door (RH)	88	67	78	78
Front Door (LH)	77	78	89	81
Rear Door (RH)				
Rear Door (LH)				
Extra Cab (RH)	90	74	69	78
Extra Cab (LH)	90	77	95	87

ชิ้นส่วนยานยนต์ (Car Part)	ความหนาสี Paint Thickness (µm)			
	P1	P2	P3	Average
Bonnet	76	78	77	77
Roof	66	69	90	75
Boot/Tail Gate	58	58	59	58
Tray (RH)	73	90	96	86
Tray (LH)	78	77	89	81
Front Bumper				
Rear Bumper
