# Vehicle Inspection Report

ยี่ห้อ/รุ่น (Make/Model): CHEVROLET SPIN	วันที่ตรวจสอบรถยนต์ (Date of Inspection): 06.03.61
เลขตัวถัง (VIN): MJBJA75BOEJ010271	เลขคำขอบริการ (Job No.) : I018/027-025
เลขเครื่องยนต์ (Engine No.): B15D212131522BF7X0005	Vehicle Picture:  
ปีผลิต (Build Date): 2013	
สี (Color): ขาว	
เลขไมล์ (Mileage): 94752	
เลขทะเบียน (No. Plate): กจ 3559	
ทะเบียนหมดอายุ (Registration Expiry): 28 พ.ค 61	
ชื่อลูกค้า Customer Name: BB SMART CAR 1	
ที่อยู่ (Address):	
โทรศัพท์ (Tel):	
สถานที่ตรวจสอบรถ (Inspection Place): BB SMART CAR 1

รถสภาพดี โครงสร้างไม่เคยอุบัติเหตุ ไม่เคยจมน้ำและไฟไหม้

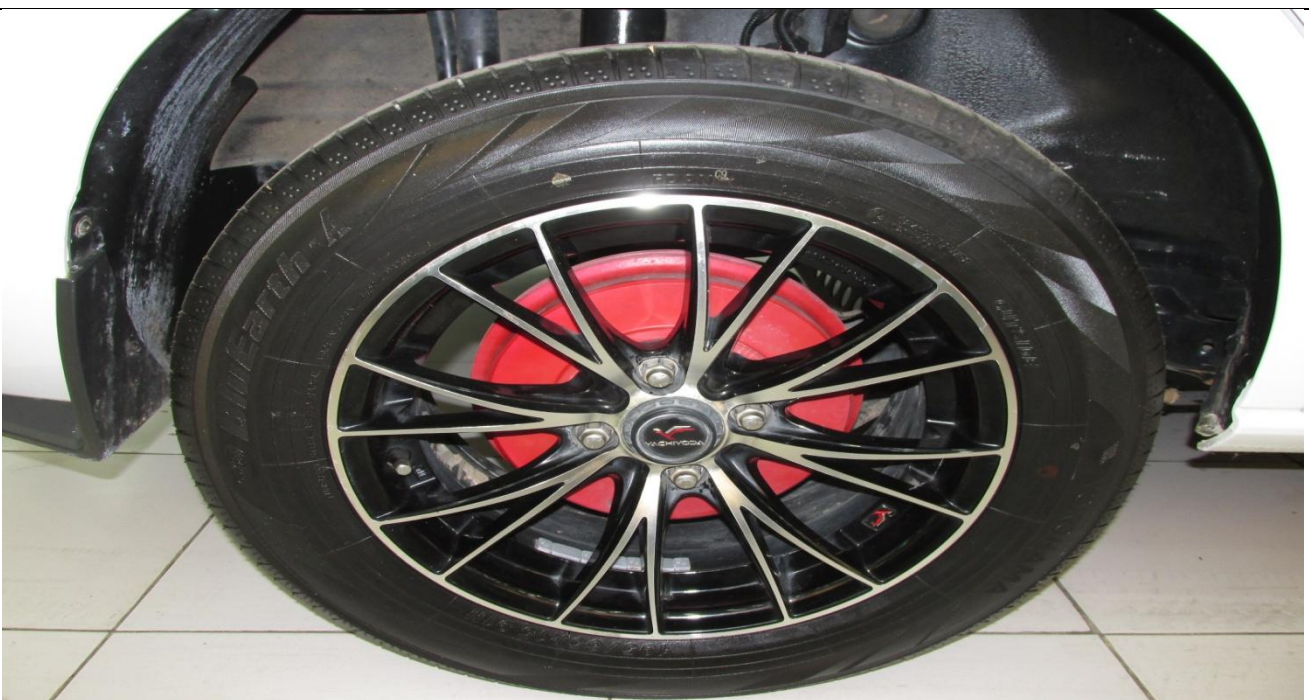
ภาพโดยรวมของยาง ล้อ และ เบรค - Tyres, Wheels & Brakes Visual Details:

สภาพยางรถยนต์, เดือน/ปี ผลิต Tyres Appearance, Year	ปียางผลิต 3414 ยางสภาพพอใช้ ควรเปลี่ยนยางใหม่
 	สภาพล้อรถ Wheel Rims Appearance	สภาพปกติ
 	ยางอะไหล่ และล้อ Spare Tyre & Rim	มีประจำรถ
 	ก้ามเบรค และท่อน้ำมัน Brake Hose Callipers & Pipes	สภาพปกติไม่พบการรั่วซึม
 	ผ้าเบรค (หน้า/หลัง) Brake Pads (Front/Rear)	สภาพดีตามอายุการใช้งาน
 	จานเบรค Brake Discs (Front/Rear)	ควรเจียจานเบรคครั้งต่อไปที่เปลี่ยนผ้าเบรค
 	ดรัมเบรคล้อหลัง Brakes and Drums any No Leakage	สภาพดีตามอายุการใช้งาน
