I022/0127-18

MITSUBISHI Triton 2.4 MEGA CAB GT Plu...

Sep 5, 2022

Vehicle Inspection Report สรุปผลการตรวจสภาพรถ (Inspection Summary)

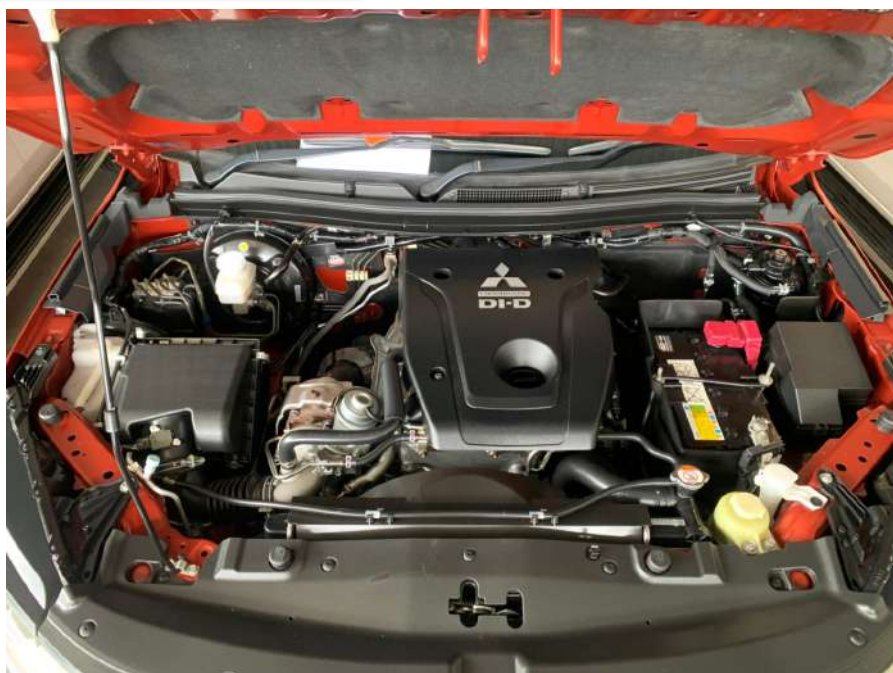
ภาพห้องเครื่อง

Voltage	12.61	V
Rating	660	CCA
Current	533	CCA
Internal resistance	5.07	mΩ
State of Charge	81	%
State of Health	62	%
Status	GOOD

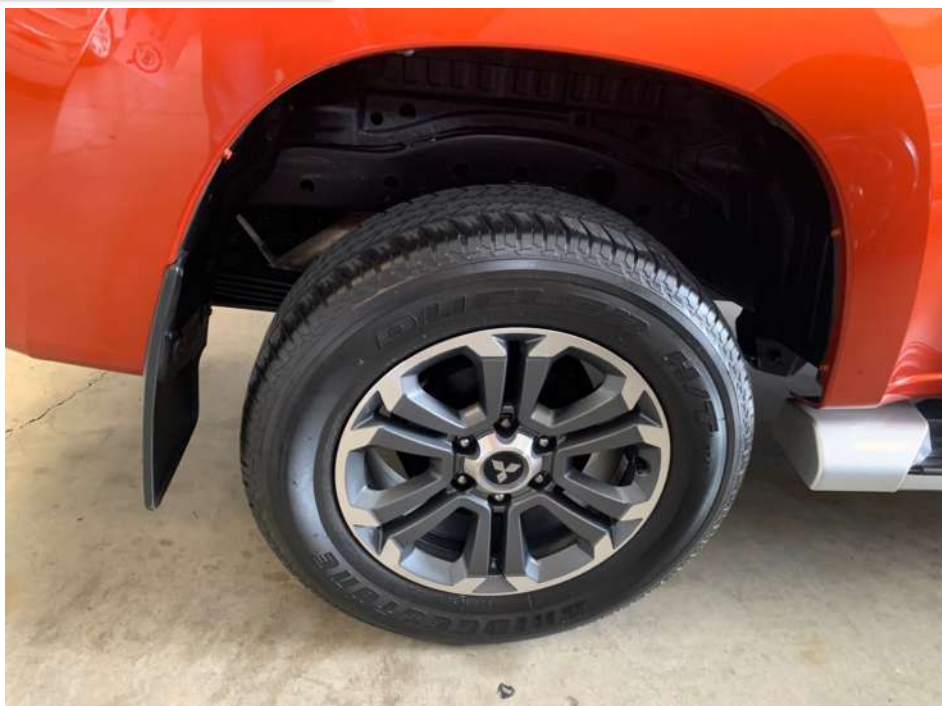
ขอบยาง ล้อ

พอใช้ (Fair)

4918
