# Vehicle Inspection Report

## สรุปผลการตรวจสอบ (Inspection Summary)

| ยี่ห้อ/รุ่น (Brand/Model): BMW 528i M SPORT 2.0 AT | วันที่ตรวจสอบรถยนต์ (Date of Inspection): 23/03/64 |
| หมายเลขตัวถัง (VIN): MMF5A54020G345248 | เลขคำขอบริการ (Job No.): I021/0011-11 |

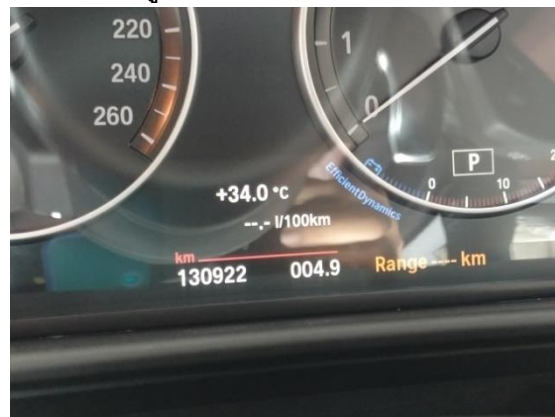
รูปเลขไมล์ (Mileage Picture):

| ระยะการใช้งาน (Mileage): 130,922 กม. | |

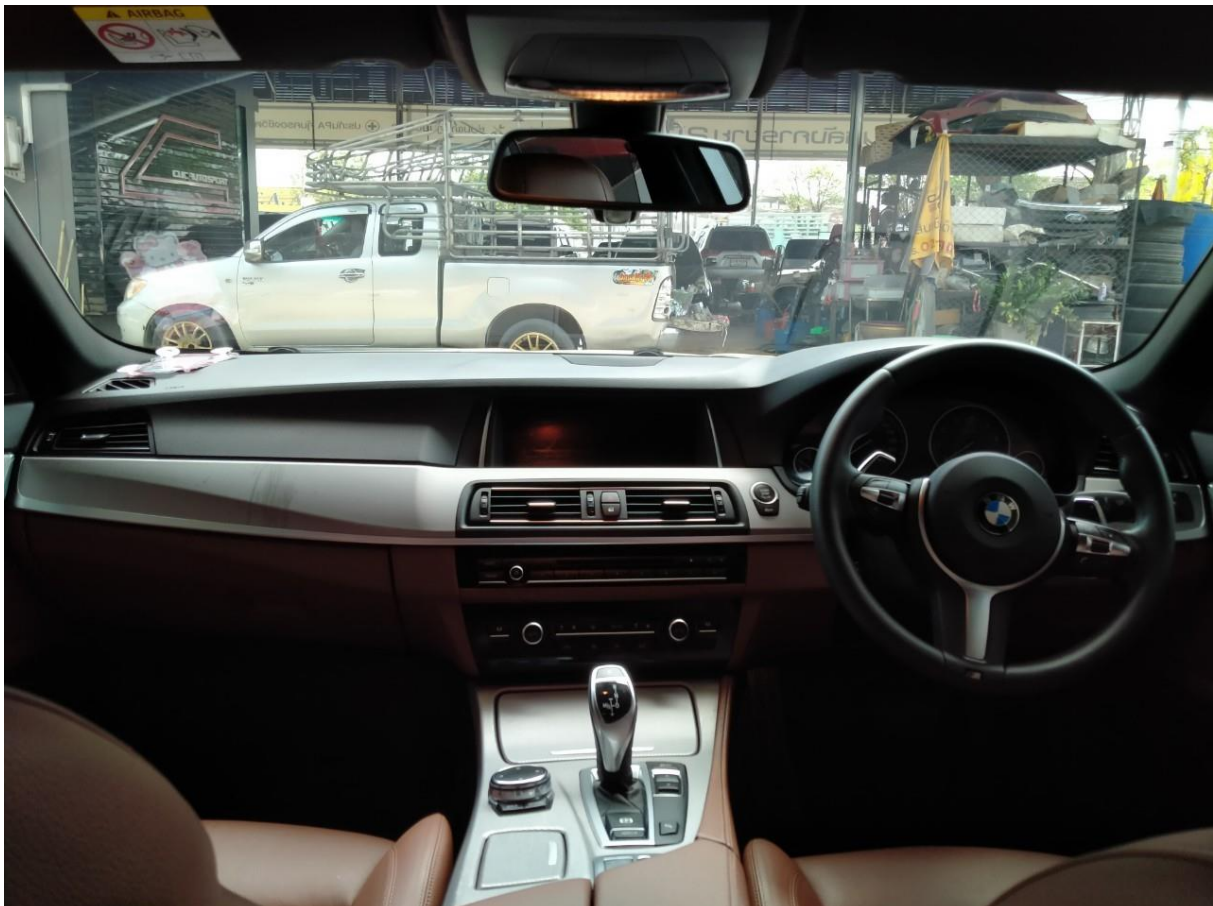
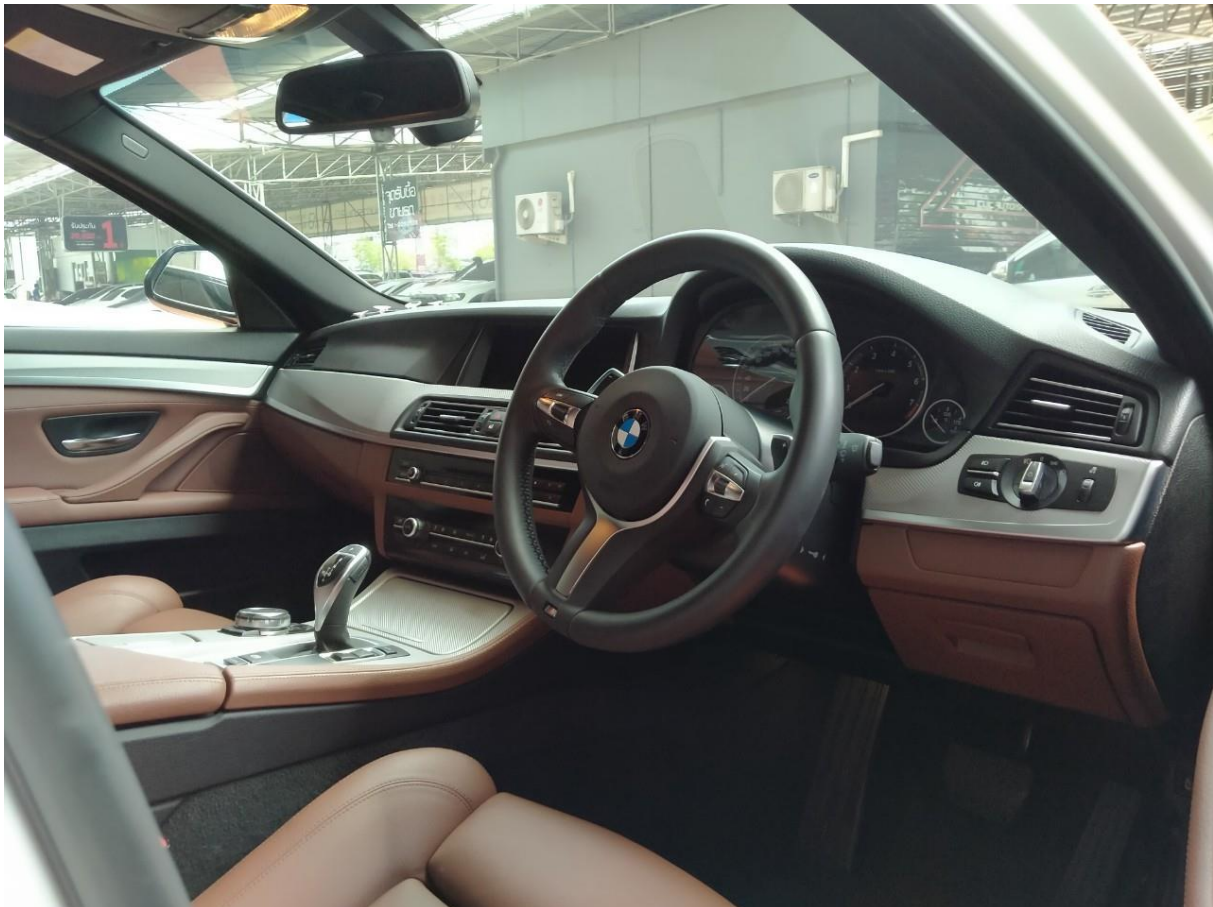
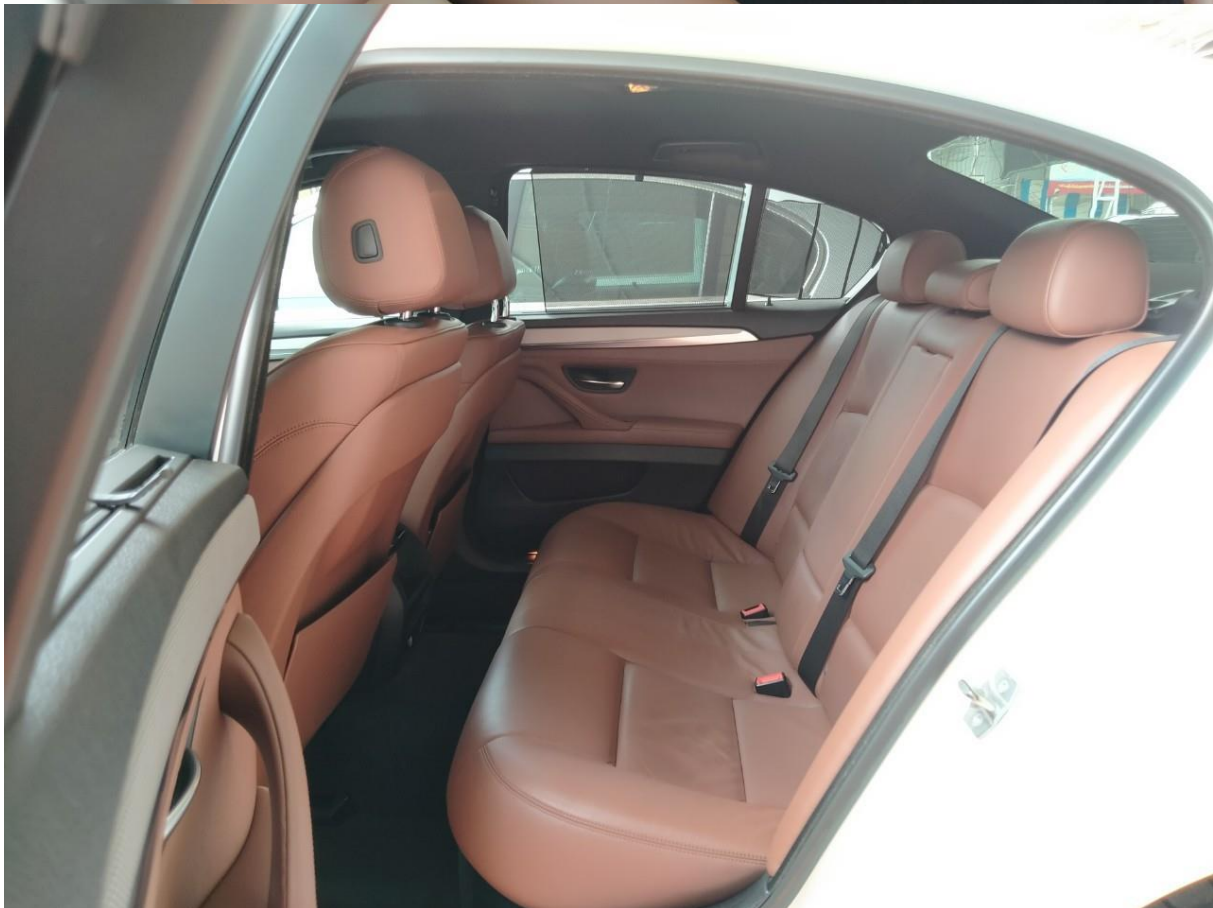
ภาพภายในด้านหน้า หลัง และ จุดบกพร่อง - Interior Visual Details (Front, Rear and/or Defect):

| | ที่นั่ง สภาพ<br>Seat Appearance | สภาพดีตามอายุการใช้งาน |
| | เข็มขัดนิรภัย<br>Seat Belts | สภาพดีตามอายุการใช้งาน |
