I023/0302-17

Mitsubishi Triton 2.4 DOUBLE CAB GLS Plus

Vehicle Inspection Report

สรุปผลการตรวจสภาพรถ (Inspection Summary)

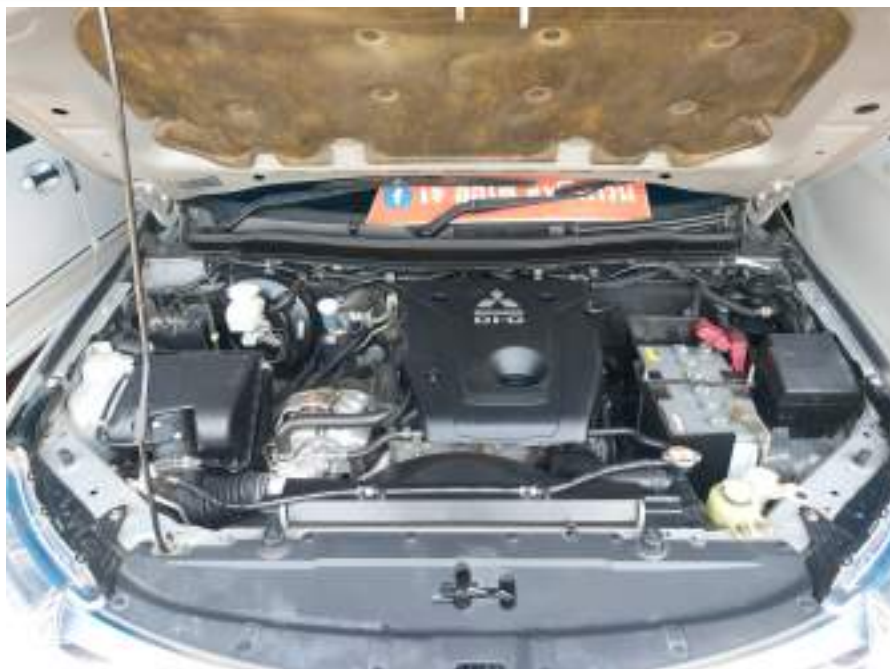
ภาพห้องเครื่อง

Voltage	12.78	V
Rating	650	CCA
Current	306	CCA
Internal resistance	9.14	mΩ
State of Charge	98	%
State of Health	22	%
Status	REPLACE

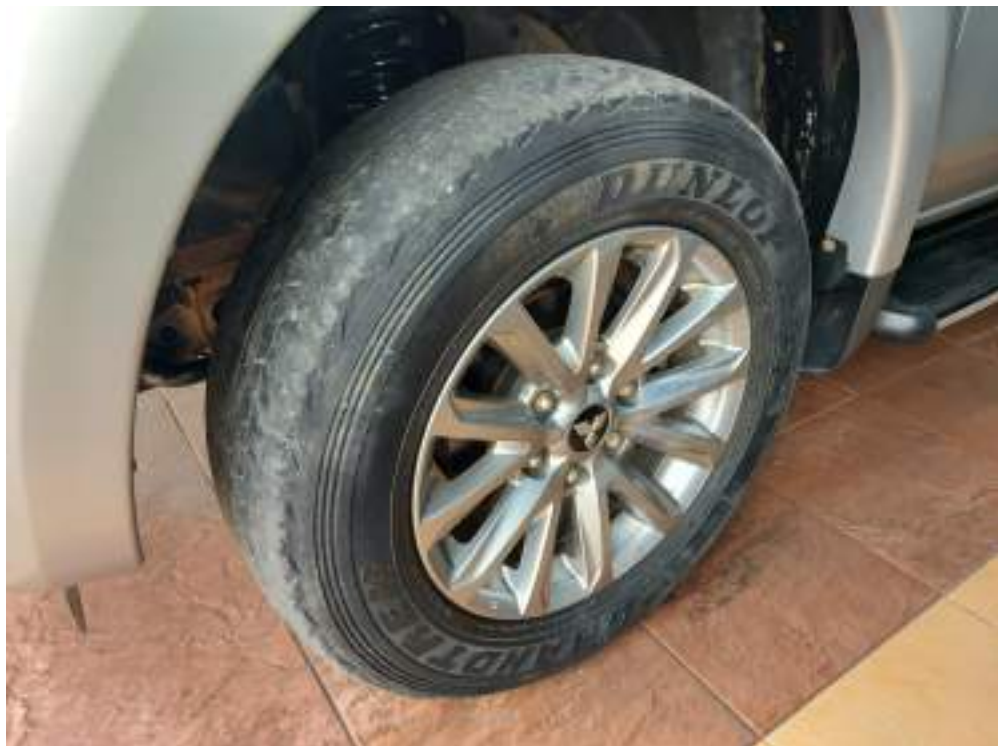
ขอบยาง ล้อ

02/18
