# Vehicle Inspection Report

ยี่ห้อ/รุ่น (Brand/Model): NISSAN GT-R (R35) 3.8 AT	วันที่ตรวจสอบรถยนต์ (Date of Inspection): 19-02-64
หมายเลขตัวถัง (VIN): R35-000395	เลขคำขอบริการ (Job No.): I021/0004-01
หมายเลขเครื่องยนต์ (Engine No.): VR38-001550A	Vehicle Picture:

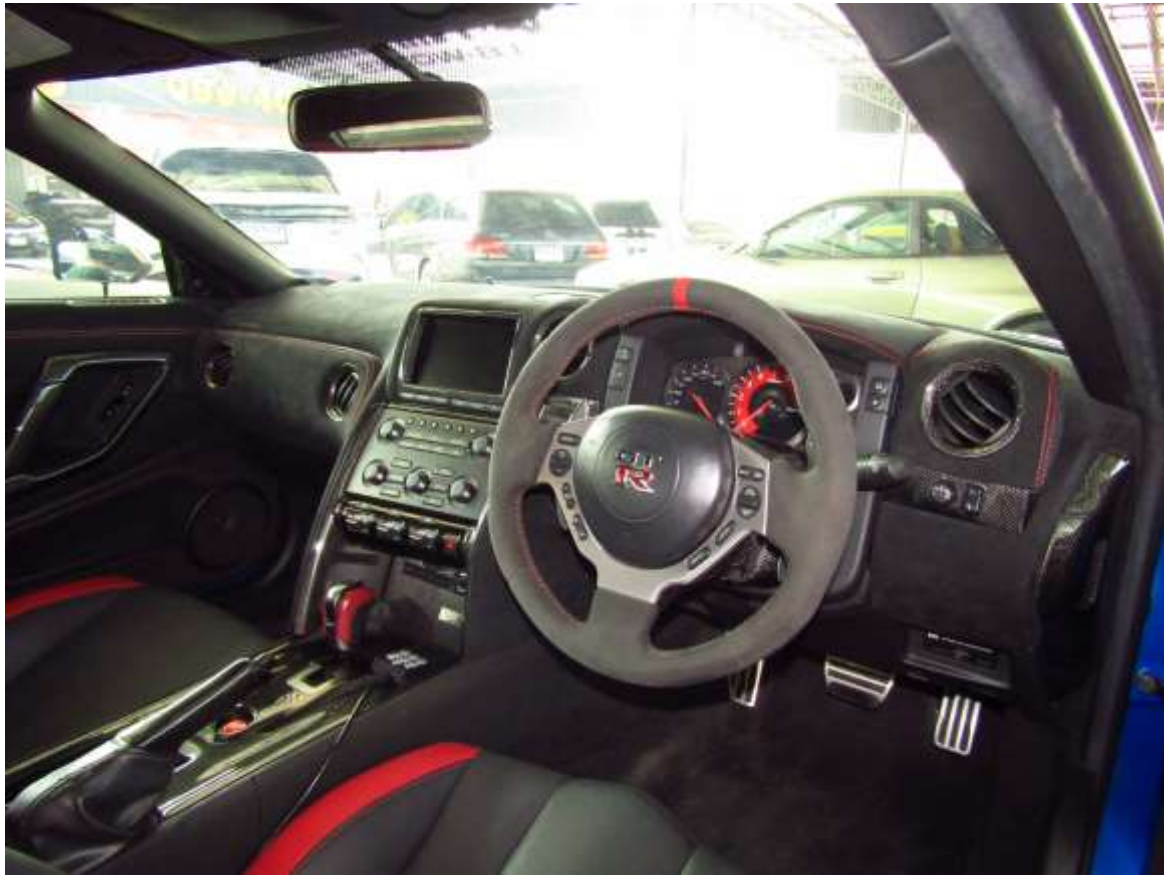
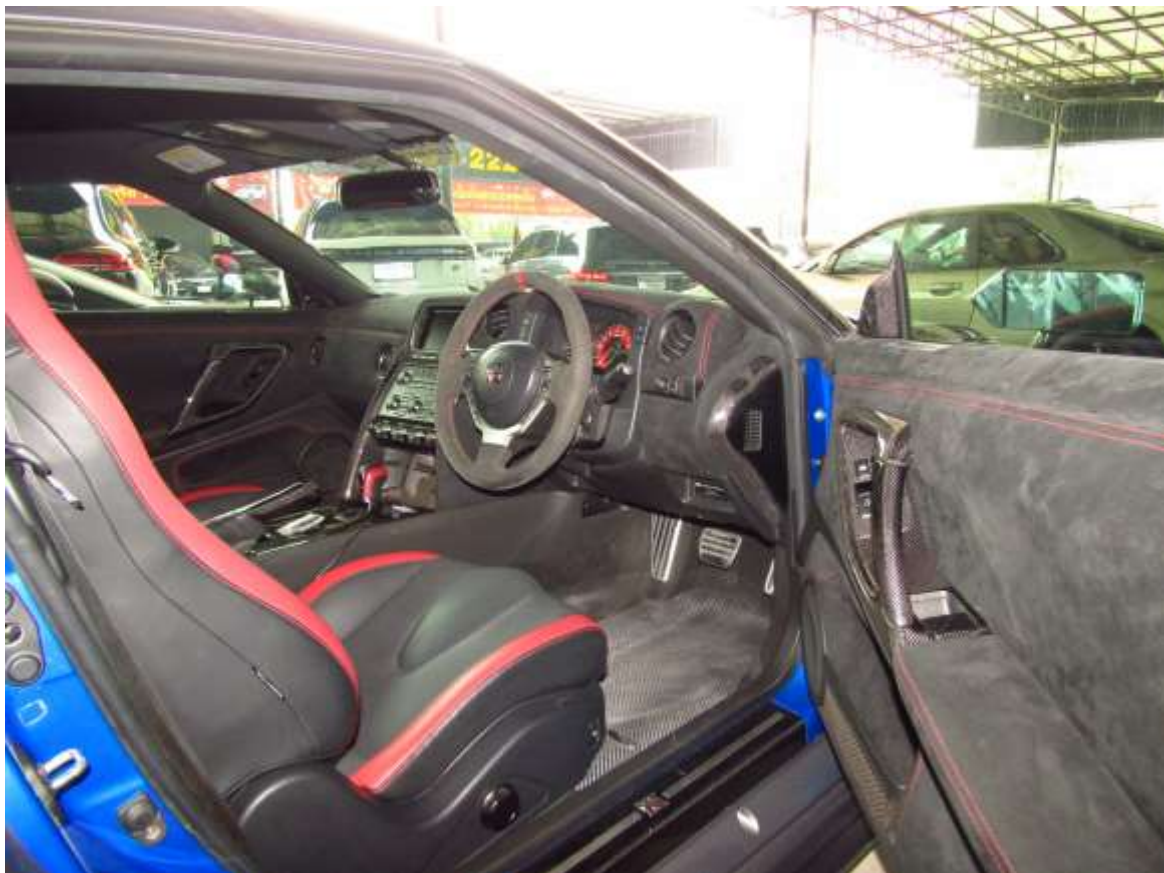
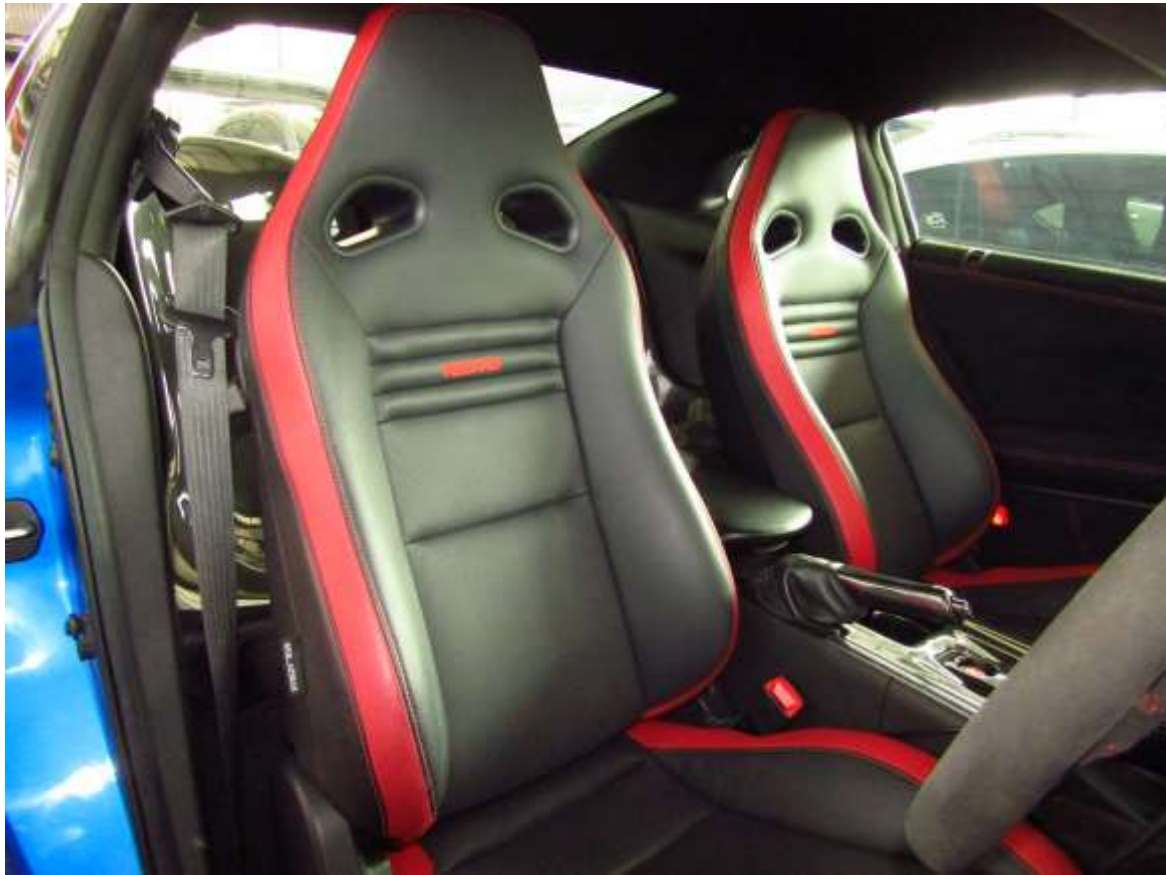
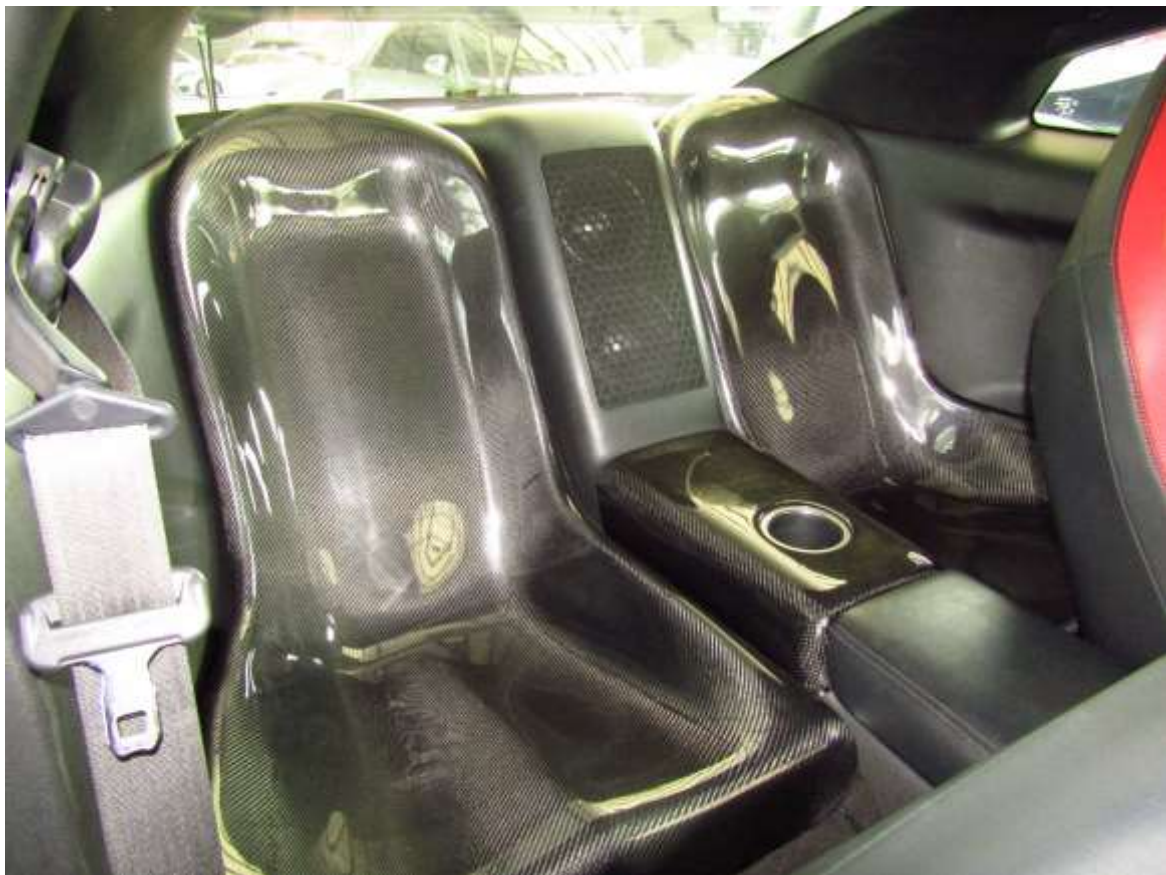
ที่นั่ง สภาพ Seat Appearance	สภาพตามอายุการใช้งาน
	การทำงาน การปรับ และการล็อค เบาะ Seat Adjust functional	ทำงานได้ดี
	สภาพ รางใต้เบาะ Seat slide adjust rail	สภาพตามอายุการใช้งาน
	เข็มขัดนิรภัย Seat Belts	สภาพตามอายุการใช้งาน
	อื่นๆเพิ่มเติม Others	N/A

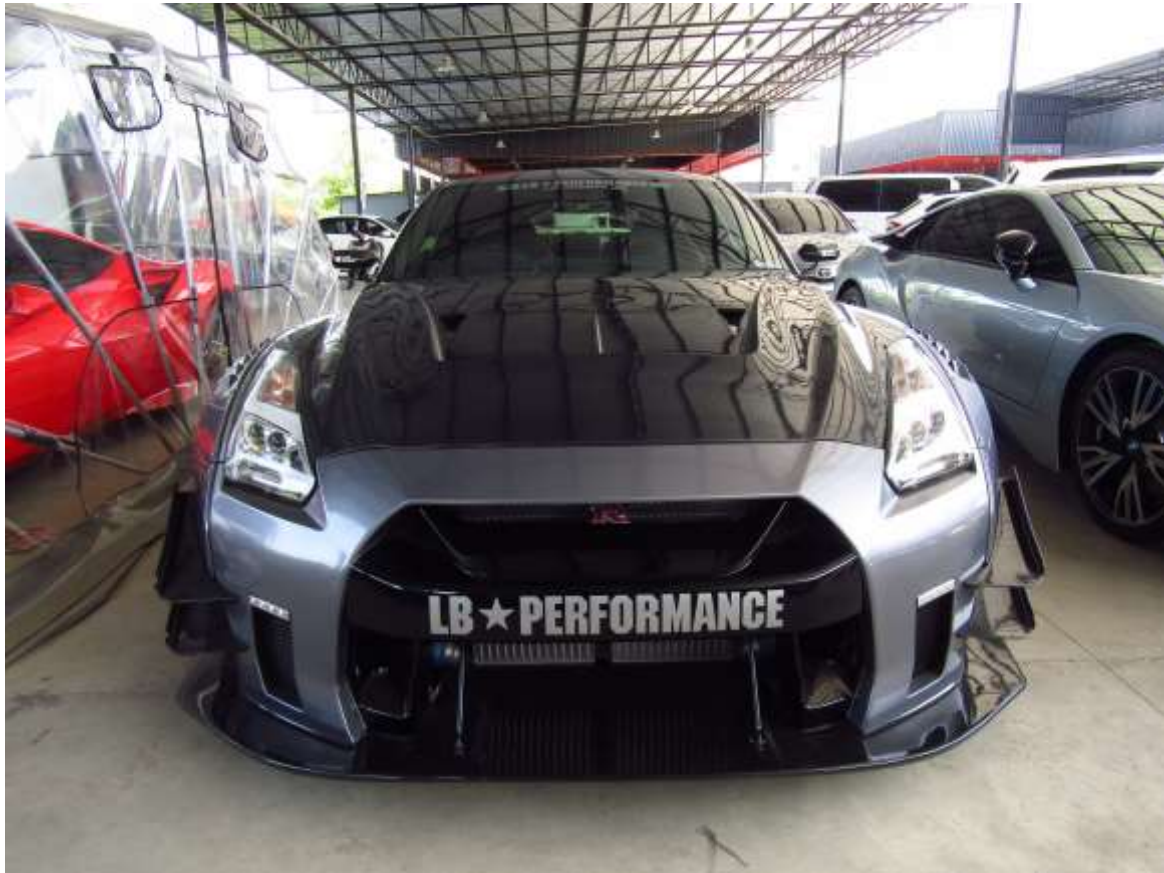
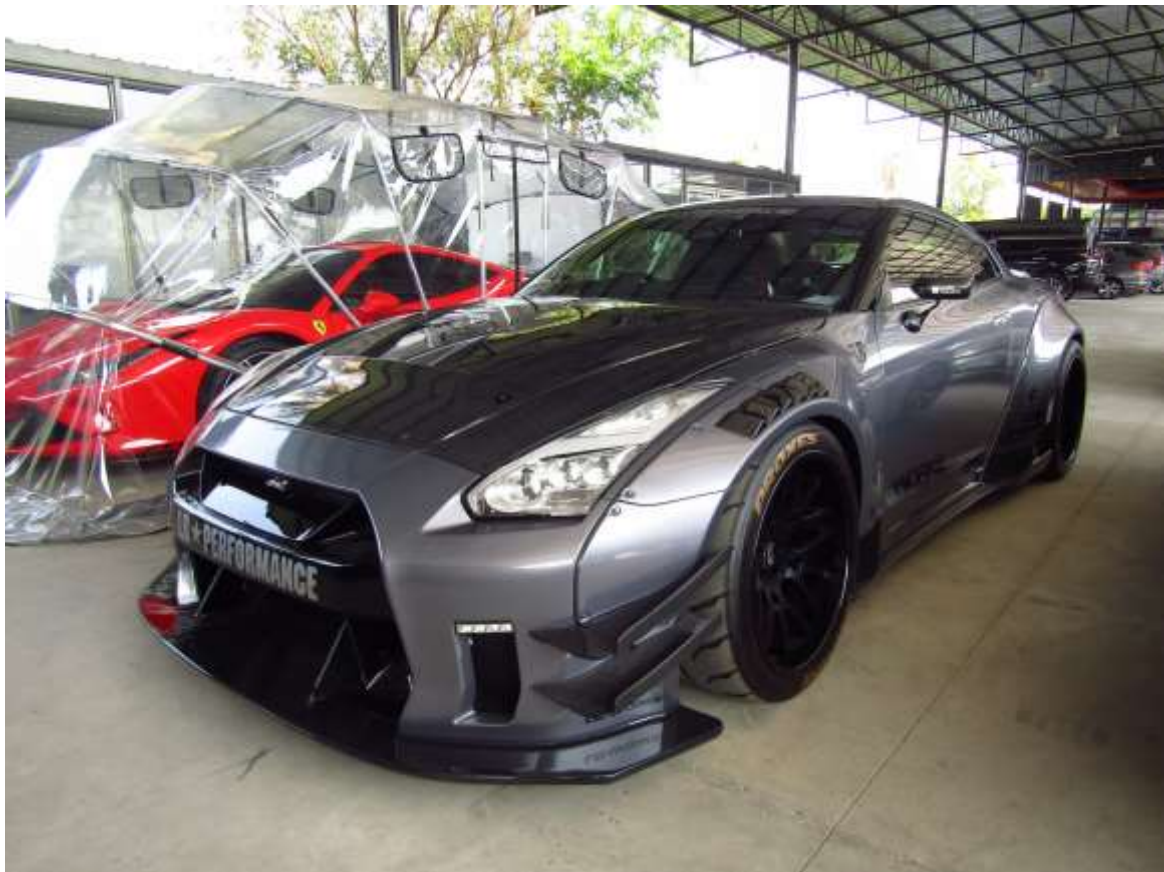
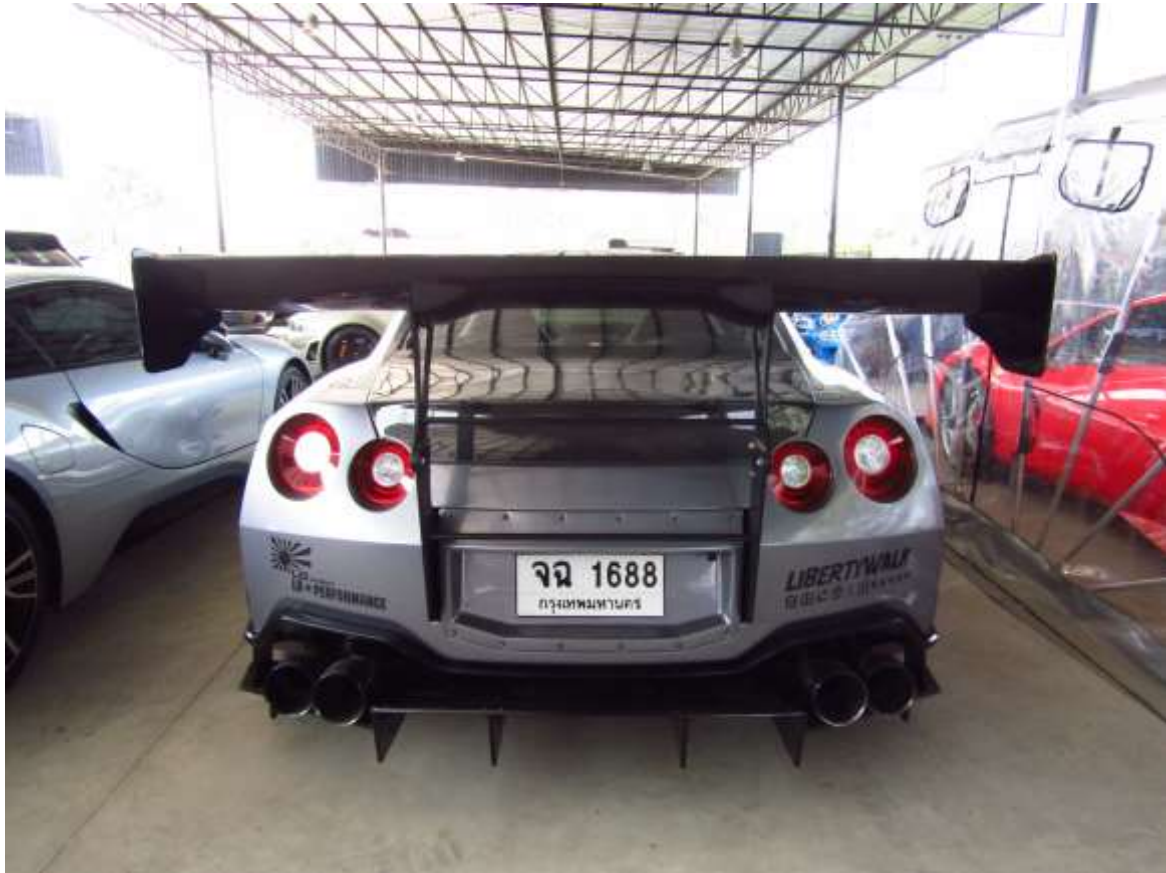
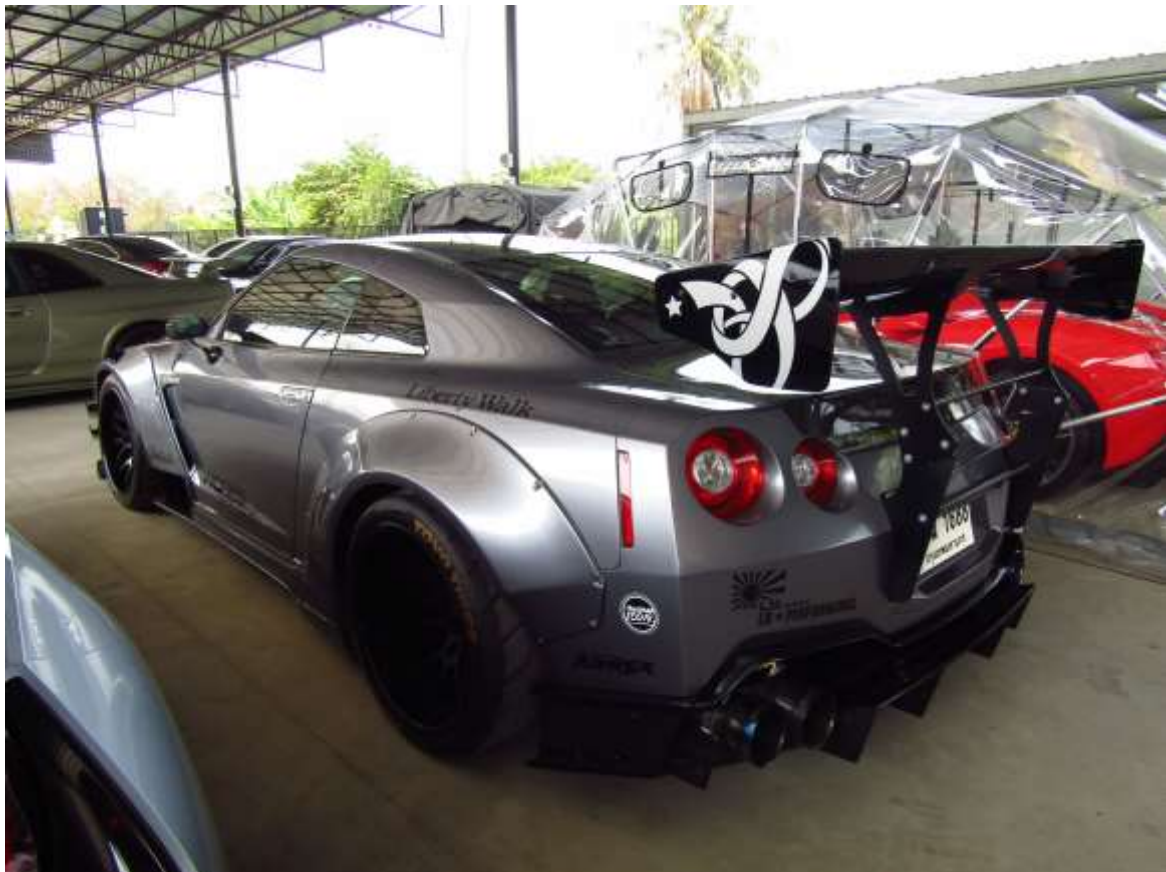
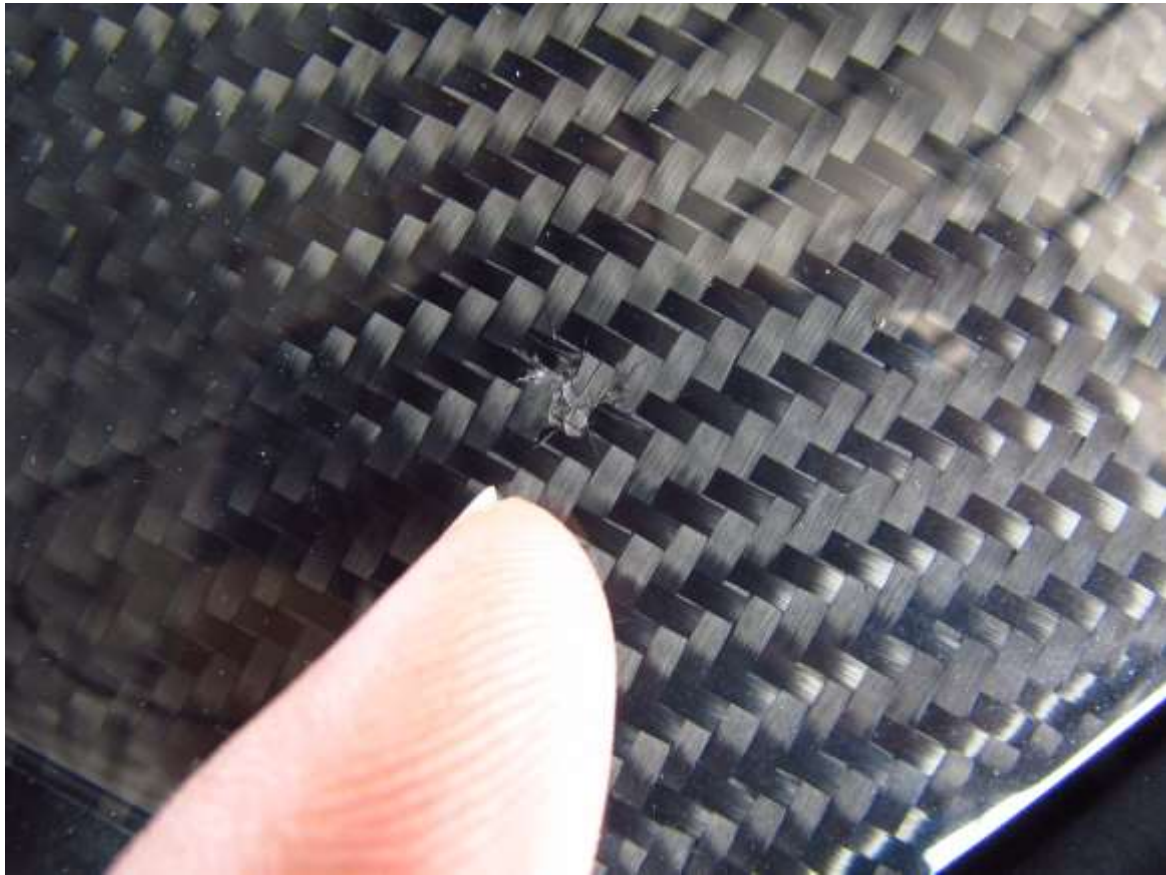
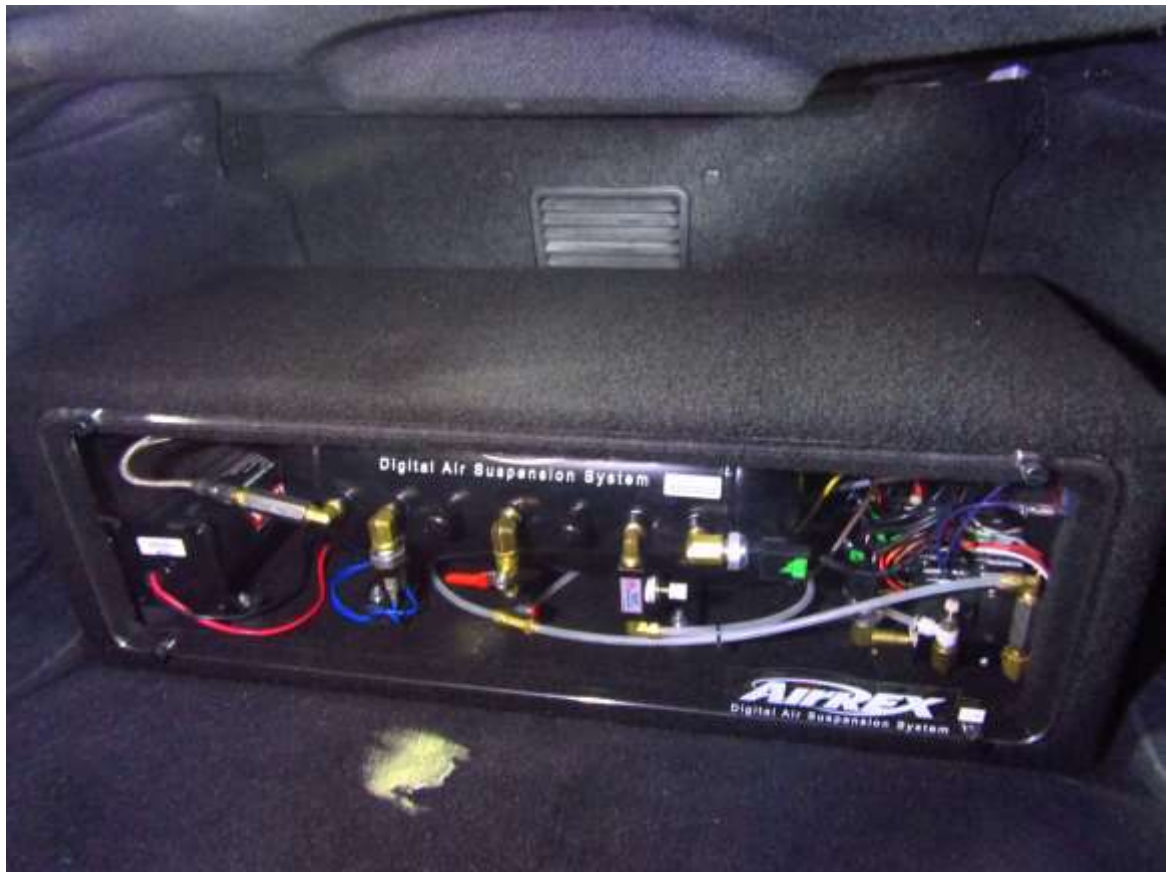
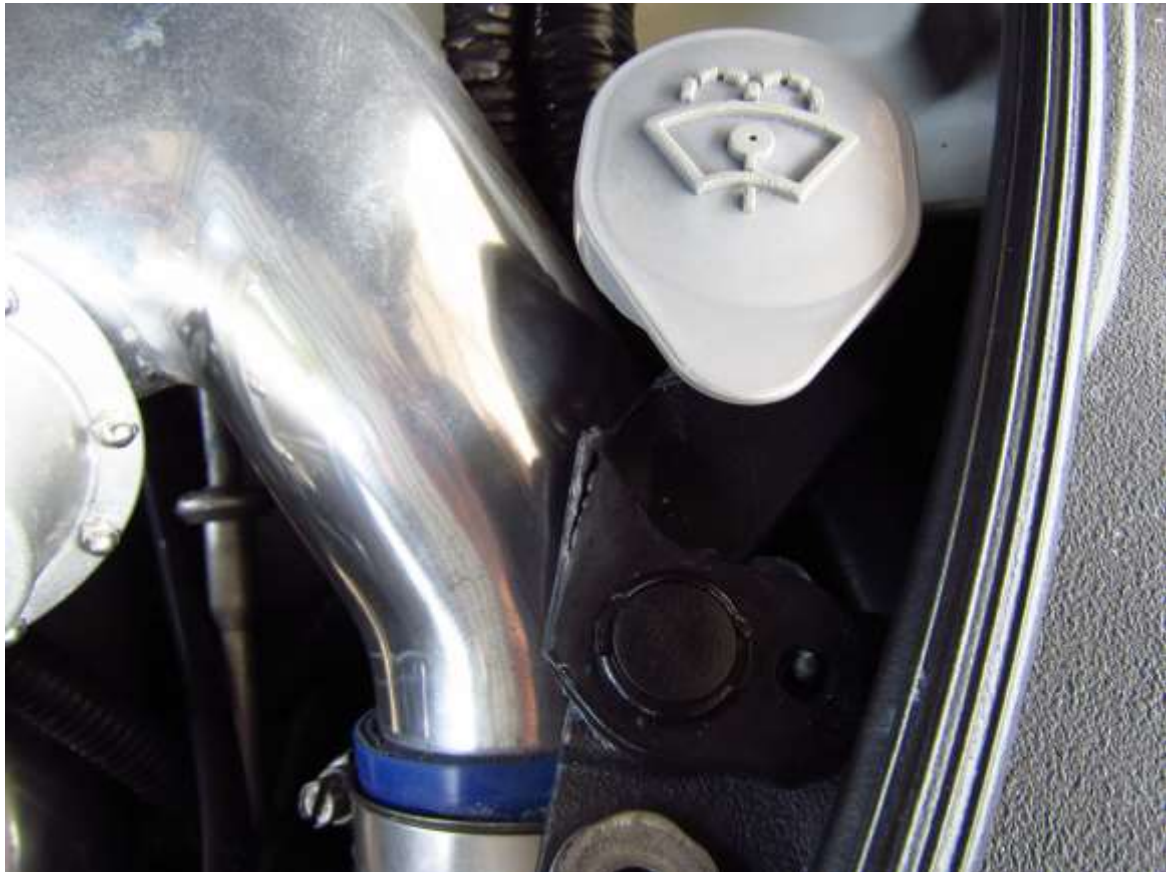
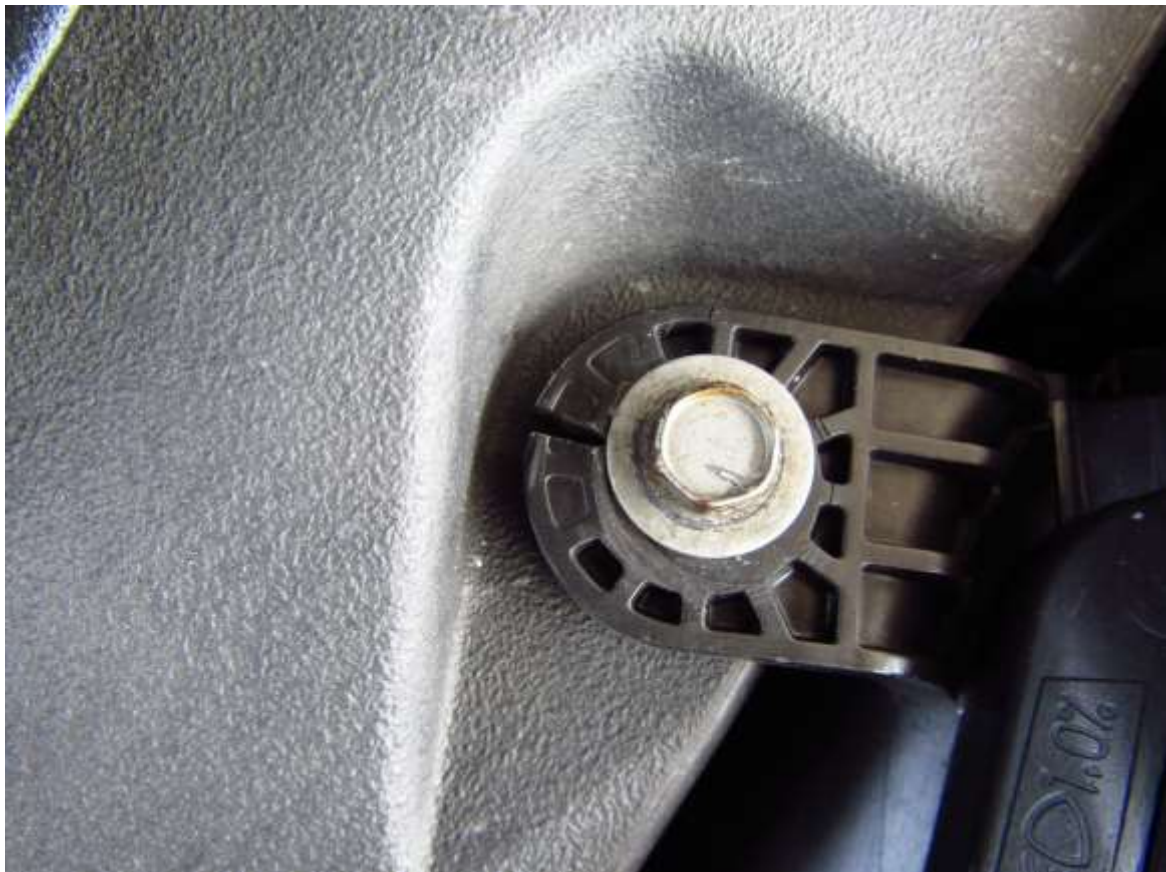
ข้อคิดเห็นทั่วไป (General Comments):รถสภาพดี โครงสร้างไม่เคยเกิดอุบัติเหตุ ไม่เคยจมน้ำและไฟไหม้ รถได้ทำการแร็ปสติ๊กเกอร์เป็นสีเทา ขอบประตูหน้าซ้ายและขวาพ่นสีเป็นสีน้ำเงิน ชุดแต่ง LIBERTYWALK รอบคัน	
--	--

ฝากระโปรงหน้ารถ Bonnet	ฝากระโปรงหน้าเคล้ามีรอยร้าว

เสาคโครงสร้าง C ซ้าย Left C-Pillar	N/A
 	เสาคโครงสร้าง D ซ้าย Left D-Pillar	N/A
 	ระบบบังคับเลี้ยว Steering Components	สภาพดี
 	อื่นๆเพิ่มเติม Others	ชุดแต่ง LIBERTYRALK รอบคัน ฝาไฟหน้าซ้ายแตกร้าว ขายึดถังพักน้ำแตกร้าว ใช้ ครอบบดงไฮดรอลิค
