# Vehicle Inspection Report

ยี่ห้อ/รุ่น (Make/Model): BMW X1 SDRIVE18I XLINE	วันที่ตรวจสอบรถยนต์(Date of Inspection): 12.02.61
เลขตัวถัง (VIN): MMFVL34090VT99415	เลขคำขอบริการ (Job No.) : I018/018-008
เลขเครื่องยนต์ (Engine No.): B037J371	<p>Vehicle Picture:</p>

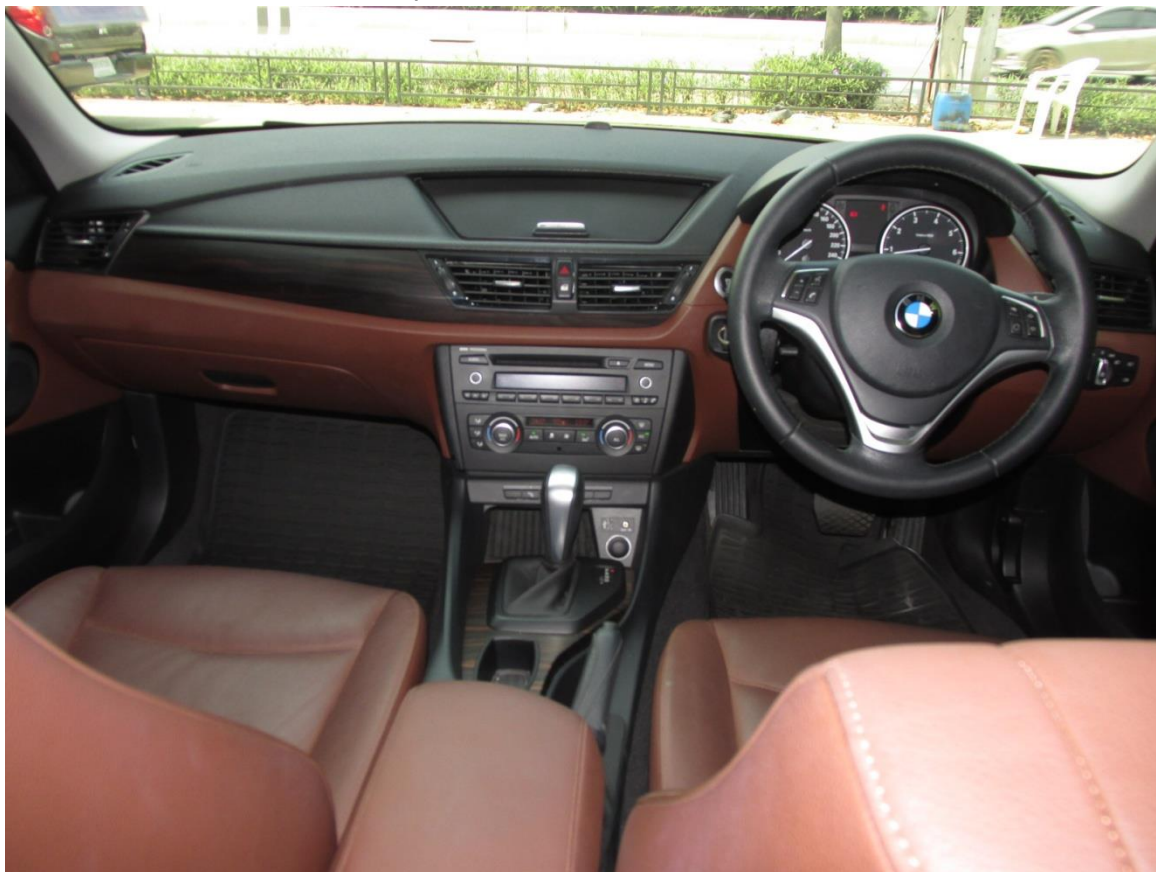
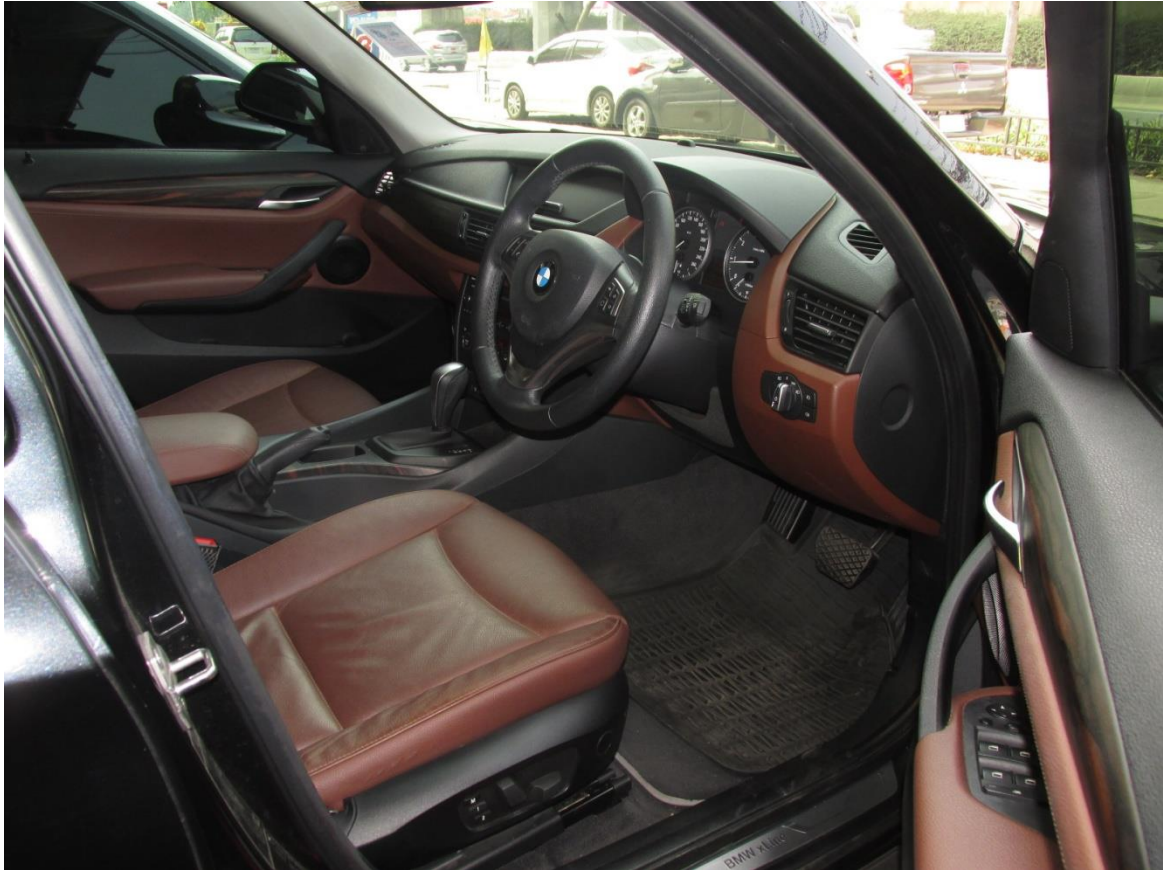
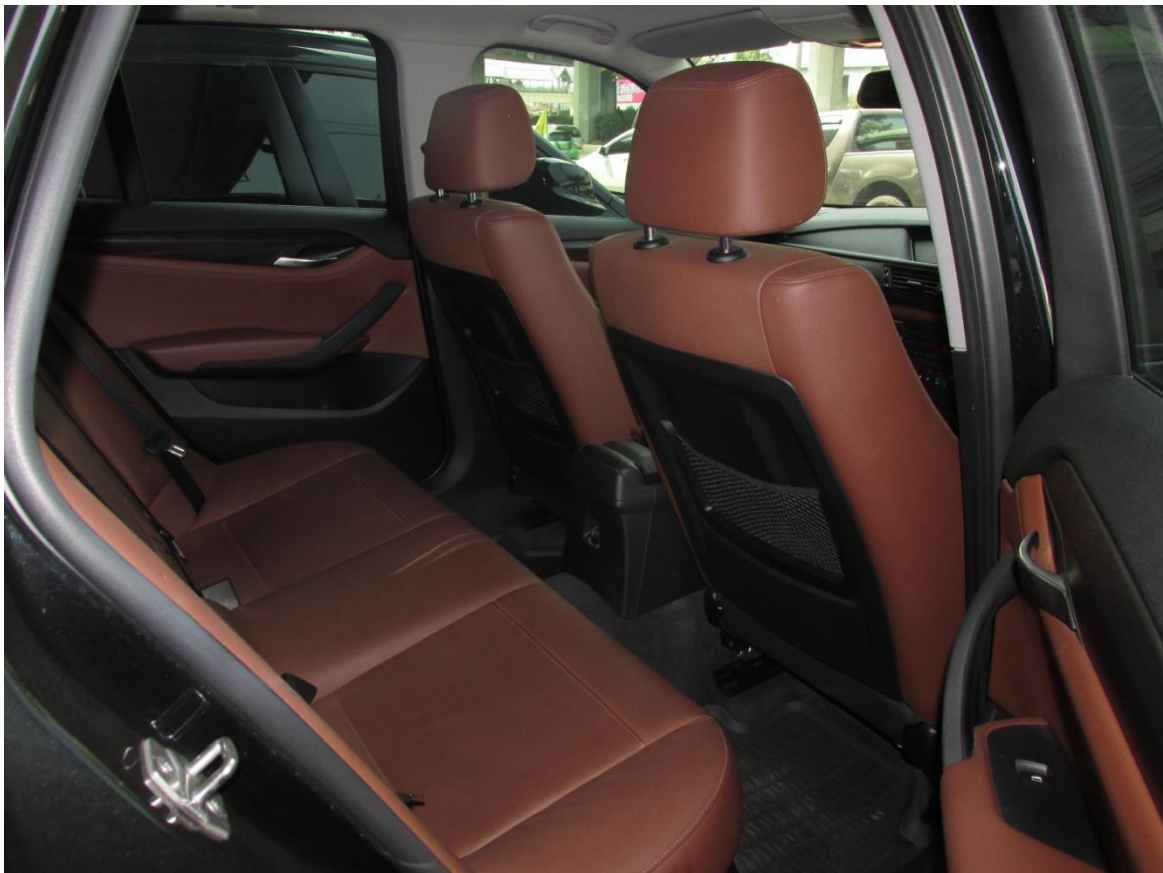
ที่นั่ง สภาพ Seat Appearance	สภาพดีตามอายุการใช้งาน
	การทำงาน การปรับ และการล็อกเบาะ Seat Adjust functional	ทำงานได้ดี
	สภาพ รางได้เบาะ Seat slide adjust rail	สภาพดีตามอายุการใช้งาน
	เข็มขัดนิรภัย Seat Belts	สภาพดีตามอายุการใช้งาน
	แผงคอนโซล Other Trims	สภาพดีตามอายุการใช้งาน
	เครื่องเสียงภายในรถ Radio/ Multiplayer	เปิด-ปิด ปกติ
	ลำโพง Speaker working	ทำงานปกติ
	ไล่ฝ้ากระจกหลัง Rear Window Demister	สภาพดีไม่พบรอยขาด
	อุปกรณ์ทำความเย็นและความร้อน Air Condition/Heater	แอร์เย็น ทำงานปกติ
	ชุดปัดน้ำฝน และระบบฉีดน้ำ Washers & Wipers	ทำงานปกติ
	แตร Horn	ทำงานปกติ
	บานพับและกอลอนประตู Doors, Locks & Hinges	สภาพดีเหมาะสมกับอายุการใช้งาน
	การเปิดประตูจากด้านใน Door Handle (inside)	ทำงานได้ดี
	สภาพยางขอบประตู Weather Strip	สภาพดีเหมาะสมกับอายุการใช้งาน
	การทำงานของกระจก Window Operation	ทำงานเปิด-ปิด ปกติ

หน้าปัดและมาตรวัด ปรกติ หรือ มีไฟ โช๊คหรือไม่มี Dash Warning Lights & Gauges	ไม่มี

ภาพภายในด้านหน้า หลัง และ จุดบกพร่อง - Interior Visual Details (Front, Rear and/or Defect):

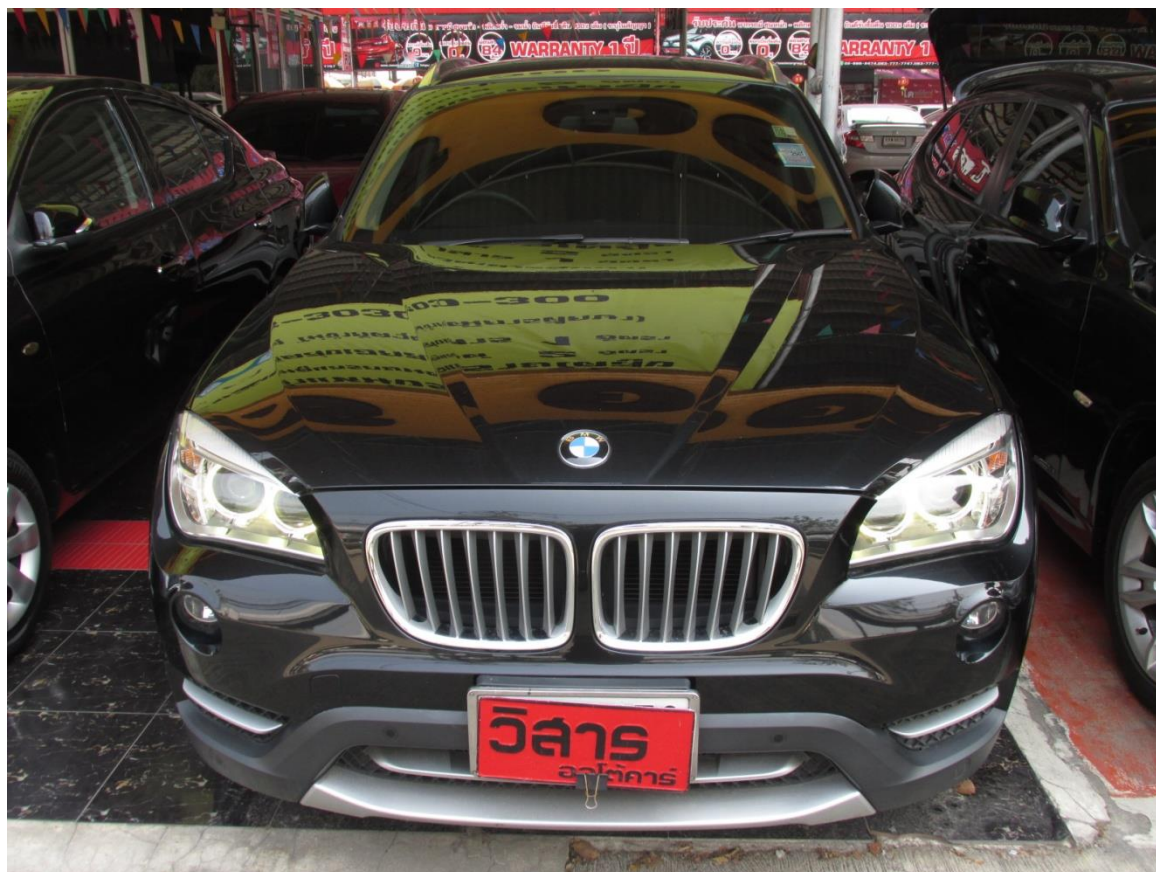
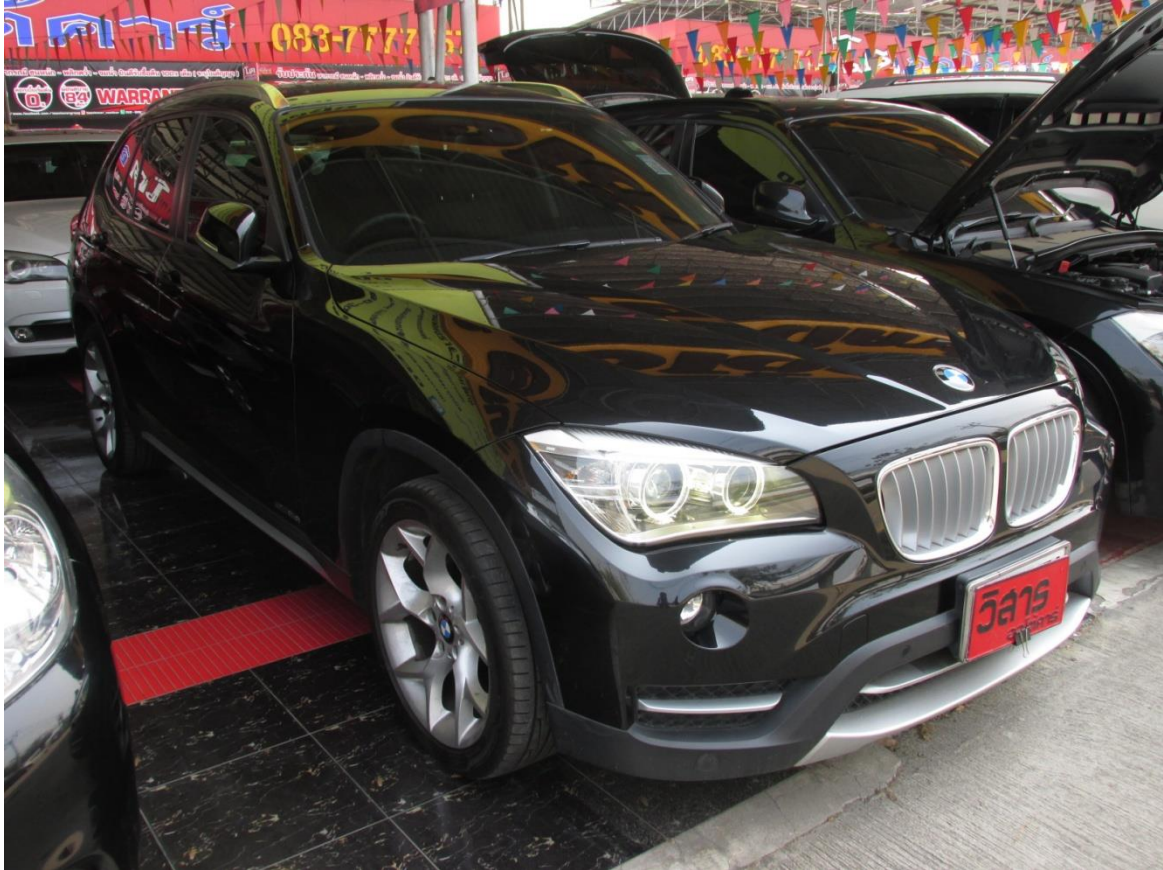
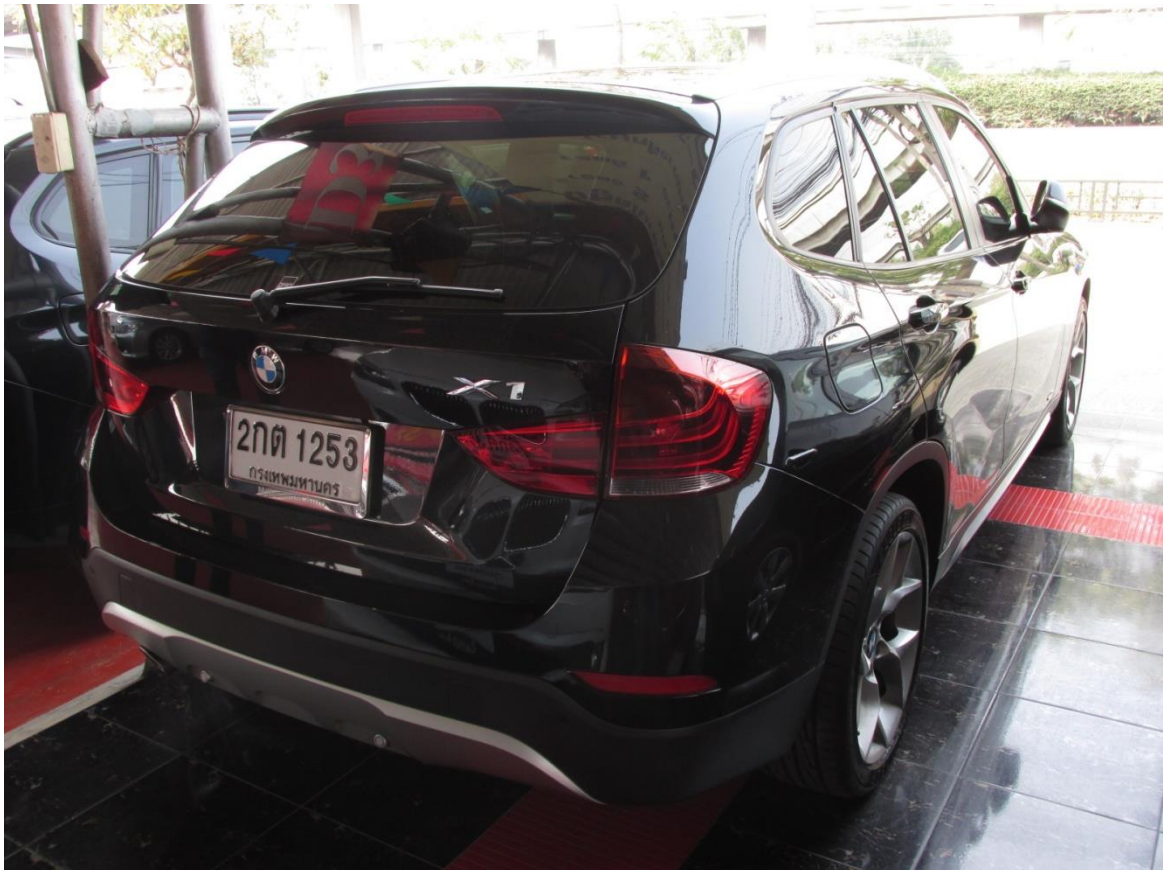
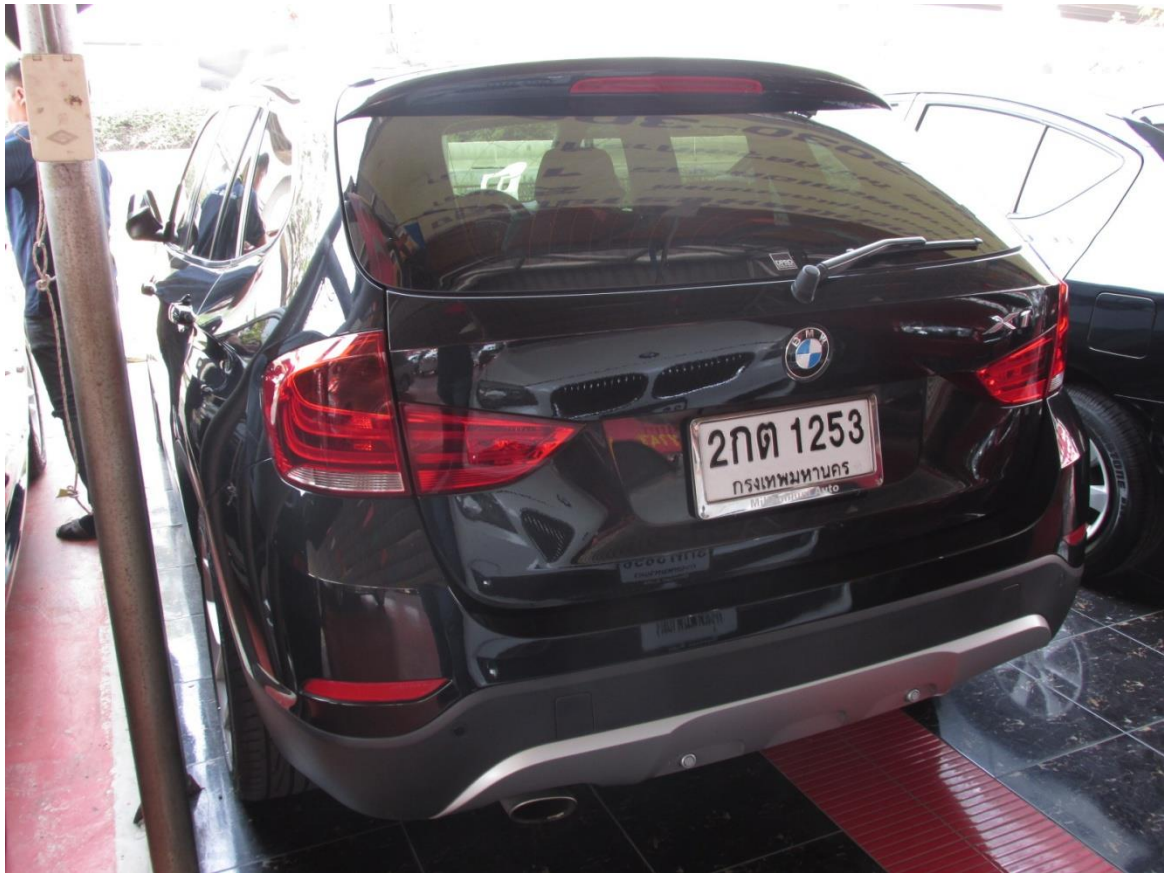
กันชนหน้า Front Bumper	สภาพดี
	คาน รับกันชนหน้า (ขวา) Front Side Member (Right) Appearance	สภาพดี
	คาน รับกันชนหน้า (ซ้าย) Front Side Member (Left) Appearance	สภาพดี
	กระจังหน้ารถ Front Grill	สภาพดี
	ชุดคานหน้ารับหม้อน้ำ Radiator Core Support	สภาพดี
	ฝากระโปรงหน้ารถ Bonnet	สภาพดี
	ฝาห้องเครื่องด้านหน้า Cowl Panel Fire Wall	สภาพดี
	กระจกหน้า Windshield	สภาพดี
	หลังคา Roof	สภาพดี
	สภาพ และการทำงาน หลังคาชั้นรูป หลังคาเปิดประทุน Sunroof/Convertible functional and appearance	N/A
	แก้มหน้าขวา Front Right Wing	สภาพดี
	ประตูหน้าขวา Front Right Door	สภาพดี
	กระจกมองข้างขวา Right Rear Mirror	สภาพดี
	ประตูหลังขวา Rear Right Door	สภาพดี

ประตูเลื่อนด้านขวา Sliding Right Door	N/A
	แก้มหลังขวา Rear Right Wing	สภาพดี
	ชายน้าด้านขวา Right Rocker Panel	สภาพดี
	แก้มหน้าซ้าย Front Left Wing	สภาพดี
	ประตูหน้าซ้าย Front Left Door	สภาพดี
	กระจกมองข้างซ้าย Left Rear Mirror	สภาพดี
	ประตูหลังซ้าย Rear Left Door	สภาพดี
	ประตูเลื่อนด้านซ้าย Sliding Left Door	N/A
	แก้มหลังซ้าย Rear Left Wing	สภาพดี
	ชายน้าด้านซ้าย Left Rocker Panel	สภาพดี
	ประตูหลัง Rear Tail Gate	สภาพดี
	ฝากระโปรงหลัง Boot	N/A
	กระจกหลัง Rear Screen	สภาพดี
	กันชนหลัง Rear Bumper	สภาพดี
	คาน รับกันชนหลัง (ขวา) Rear Side Member (Right) Appearance	สภาพดี

คาน รับกันชนหลัง (ซ้าย) Rear Side Member (Right) Appearance	สภาพดี
	เสาโครงสร้าง A ขวา Right A-Pillar	สภาพดี
	เสาโครงสร้าง B ขวา Right B-Pillar	สภาพดี
	เสาโครงสร้าง C ขวา Right C-Pillar	สภาพดี
	เสาโครงสร้าง D ขวา Right D-Pillar	สภาพดี
	เสาโครงสร้าง A ซ้าย Left A-Pillar	สภาพดี
	เสาโครงสร้าง B ซ้าย Left B-Pillar	สภาพดี
	เสาโครงสร้าง C ซ้าย Left C-Pillar	สภาพดี
	เสาโครงสร้าง D ซ้าย Left D-Pillar	สภาพดี
	สภาพรวมของโครงสร้างแชสซี Chassis Frames & Members Appearance	สภาพดีตามอายุการใช้งาน
	สภาพใต้ท้องรถและอุปกรณ์ใต้ท้องรถ Under Body and Parts Appearance	สภาพดีตามอายุการใช้งาน
	ช่วงล่างหน้า Front Suspension	สภาพดีตามอายุการใช้งาน
	ช่วงล่างหลัง Rear Suspension	สภาพดีตามอายุการใช้งาน
	ระบบบังคับเลี้ยว Steering Components	สภาพดีตามอายุการใช้งาน
	เสื้อเกียร์ Transmission Housing	สภาพดีตามอายุการใช้งาน

ท่อไอเสีย Exhaust	สภาพดีตามอายุการใช้งาน
	เฟืองท้าย Differntia	สภาพดีตามอายุการใช้งาน
	เพลาขับ Drive Shafts	สภาพดีตามอายุการใช้งาน
	การทำงานการเปิดปิดประตูทุกบาน All Door Handle Functional	ปกติ
	การทำงานของฝาช่องเติมน้ำมัน Fuel Cap functional	ปกติ
	ช่องเก็บยางอะไหล่ Spare Tire Housing	สภาพดี
	อื่นๆเพิ่มเติม Others	N/A

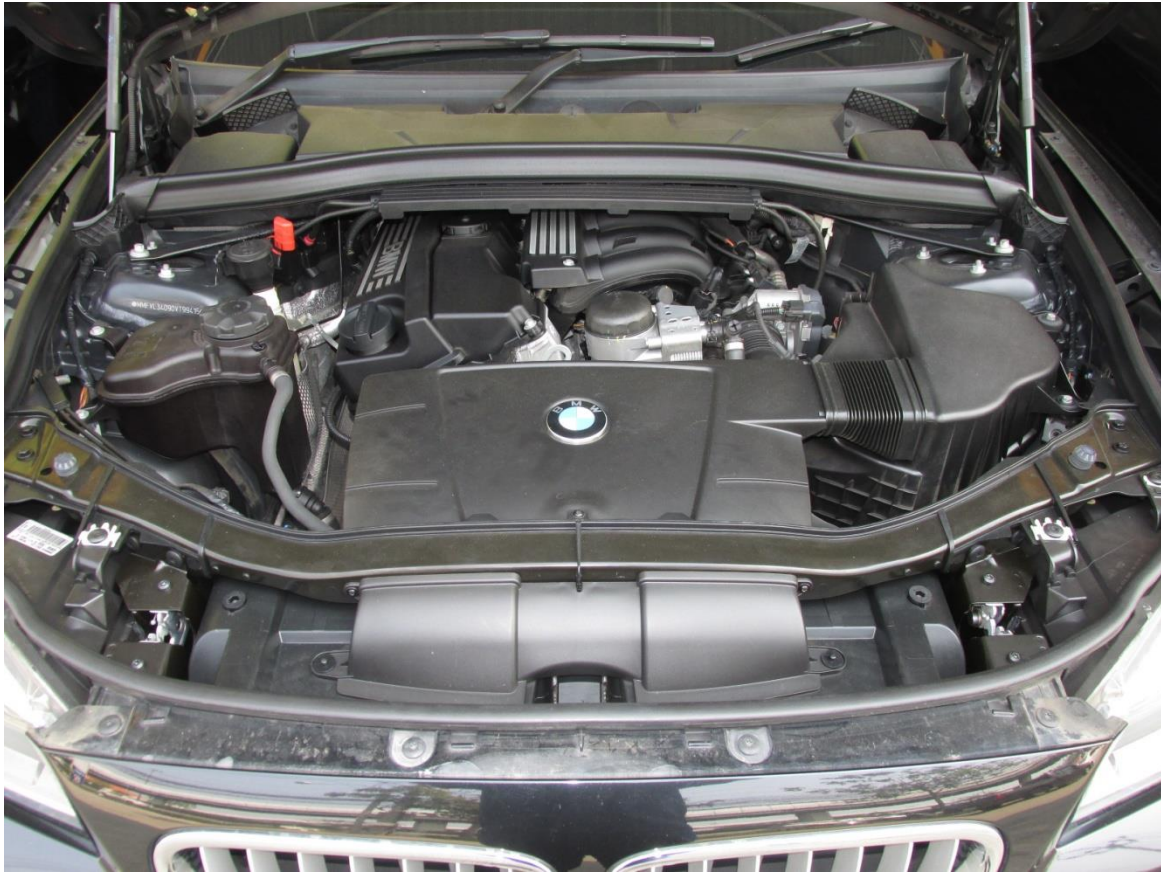
หม้อน้ำ และฝาหม้อน้ำ Radiator & Cap	สภาพดีตามอายุการใช้งาน
	รอกและสายพาน Drive Belt & Pulleys	สภาพดีตามอายุการใช้งาน
	หม้อลมเบรค Brake Booster	สภาพดีตามอายุการใช้งาน
	แม่ปั้มเบรค Master Cylinder Pressure	สภาพดีตามอายุการใช้งาน
	แบตเตอรี่ไม่รั่ว และ ชุดยึด ไม่มีสนิม No any leak on battery and no corrosion on battery support bracket	สภาพดีตามอายุการใช้งาน

การทดสอบ แบตเตอรี่ Battery Test  Note: If state of charge is lower than 80%, battery need to fully recharge before used. (ถ้า state of charge ต่ำกว่า 80% ควรทำการชาร์ต แบตเตอรี่ให้เต็มก่อนใช้งาน)	<b>Battery Test</b>		<b>Charging System Test at 2000 rpm</b>	
		Voltage	12.03 V	Voltage	14.87 V
		Rating	760 CCA	Status	Normal
		Current	344 CCA	<b>Start System Test</b>	
		Internal resistance	7.87 mΩ	Start Voltage	10.01 V
		State of Charge	23 %	Status	Normal
		State of Health	25 %	<b>Max. Load Test at 2000 rpm</b>	
		Status	Replace	Max. Load Voltage	14.95 V
		Test Date	12.02.61	Status	Normal

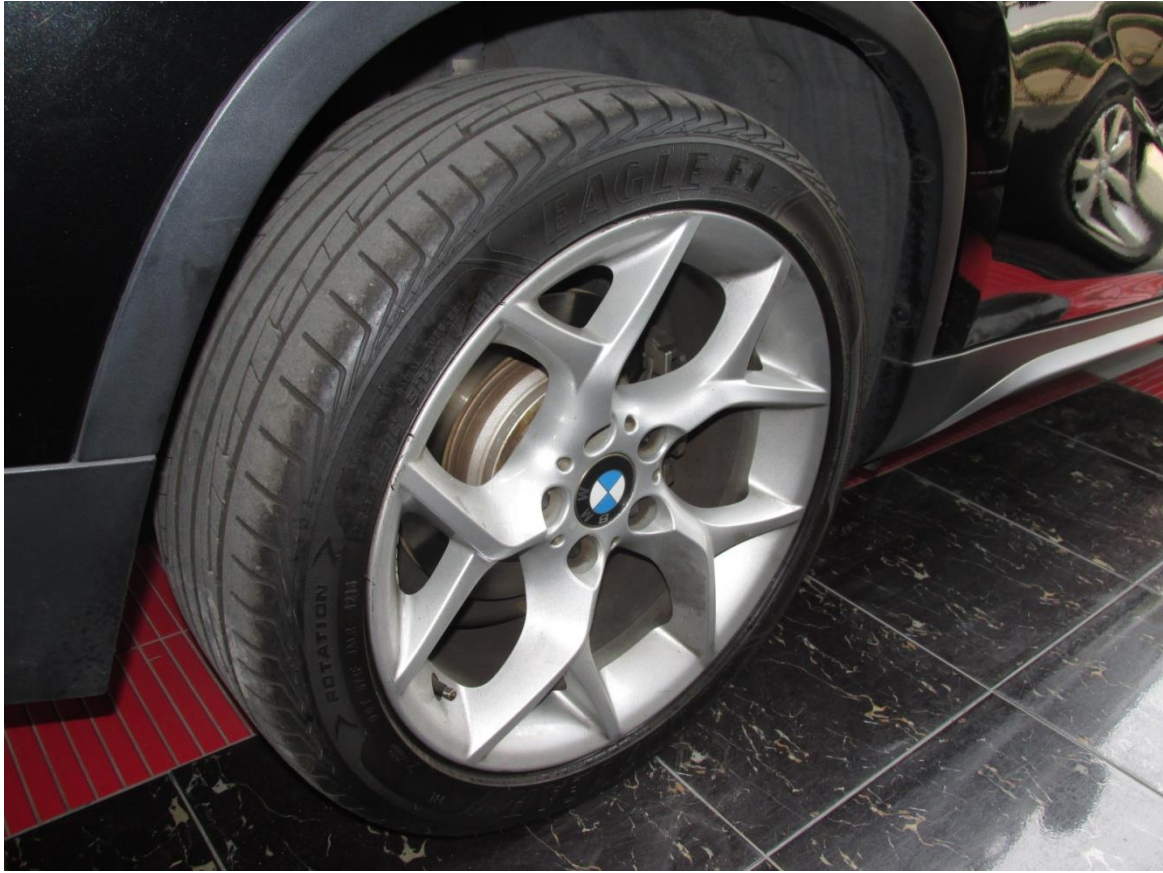
สภาพยางรถยนต์, เดือน/ปี ผลิต Tyres Appearance, Year	ปียางผลิต 4216 ยางสภาพดี
	สภาพล้อรถ Wheel Rims Appearance	สภาพดีตามอายุการใช้งาน
	ยางอะไหล่ และล้อ Spare Tyre & Rim	สภาพดีตามอายุการใช้งาน
	ก้ามเบรค และท่อน้ำมัน Brake Hose Callipers & Pipes	สภาพปกติไม่พบการรั่วซึม
	ผ้าเบรค (หน้า/หลัง) Brake Pads (Front/Rear)	สภาพดีตามอายุการใช้งาน
	จานเบรค Brake Discs (Front/Rear)	ควรเจียจานเบรคครั้งต่อไปที่เปลี่ยนผ้าเบรค
	ดรัมเบรคล้อหลัง Brakes and Drums any No Leakage	N/A
	การทำงานของเบรคมือ Park Brake function	ระยะเวลาทำงานปกติ
	คำแนะนำอื่นๆ Other	N/A

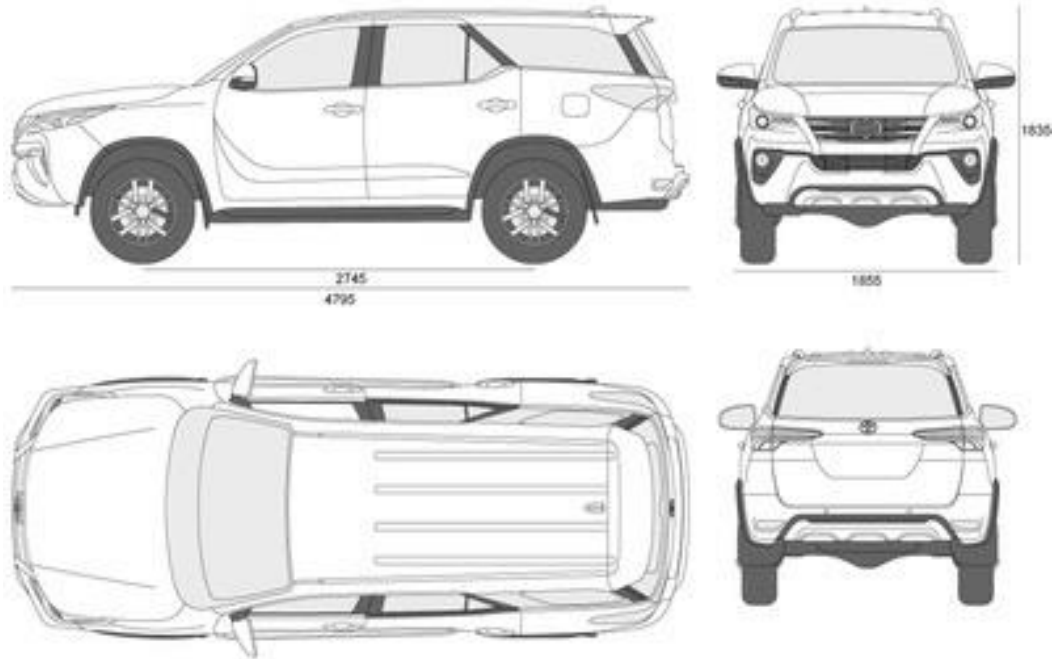
ความหนาสีรถ SUV, MPV -Paint Thickness on SUV, MPV vehicle:

ชิ้นส่วนยานยนต์	ความหนาสี Paint Thickness (µm)			
(Car Part)	P1	P2	P3	Average
Front Wing (RH)	101	90	95	95
Front Wing (LH)	149	151	140	147
Front Door (RH)	90	93	100	94
Front Door (LH)	144	148	135	142
Rear Door (RH)	107	103	106	105
Rear Door (LH)	82	95	92	90

ชิ้นส่วนยานยนต์	ความหนาสี Paint Thickness (µm)			
(Car Part)	P1	P2	P3	Average
Rear Wing (RH)	91	93	95	93
Rear Wing (LH)	98	98	100	99
Front Bumper				
Rear Bumper				
Bonnet	155	159	148	154
Roof	110	120	111	114
Boot/Tail Gate	96	83	88	89
