เลขคำขอบริการ (Job No.) :

FORD Everest 3.2 Titanium+ 4WD SUV

Mar 13, 2023

# Vehicle Inspection Report สรุปผลการตรวจสภาพรถ (Inspection Summary)

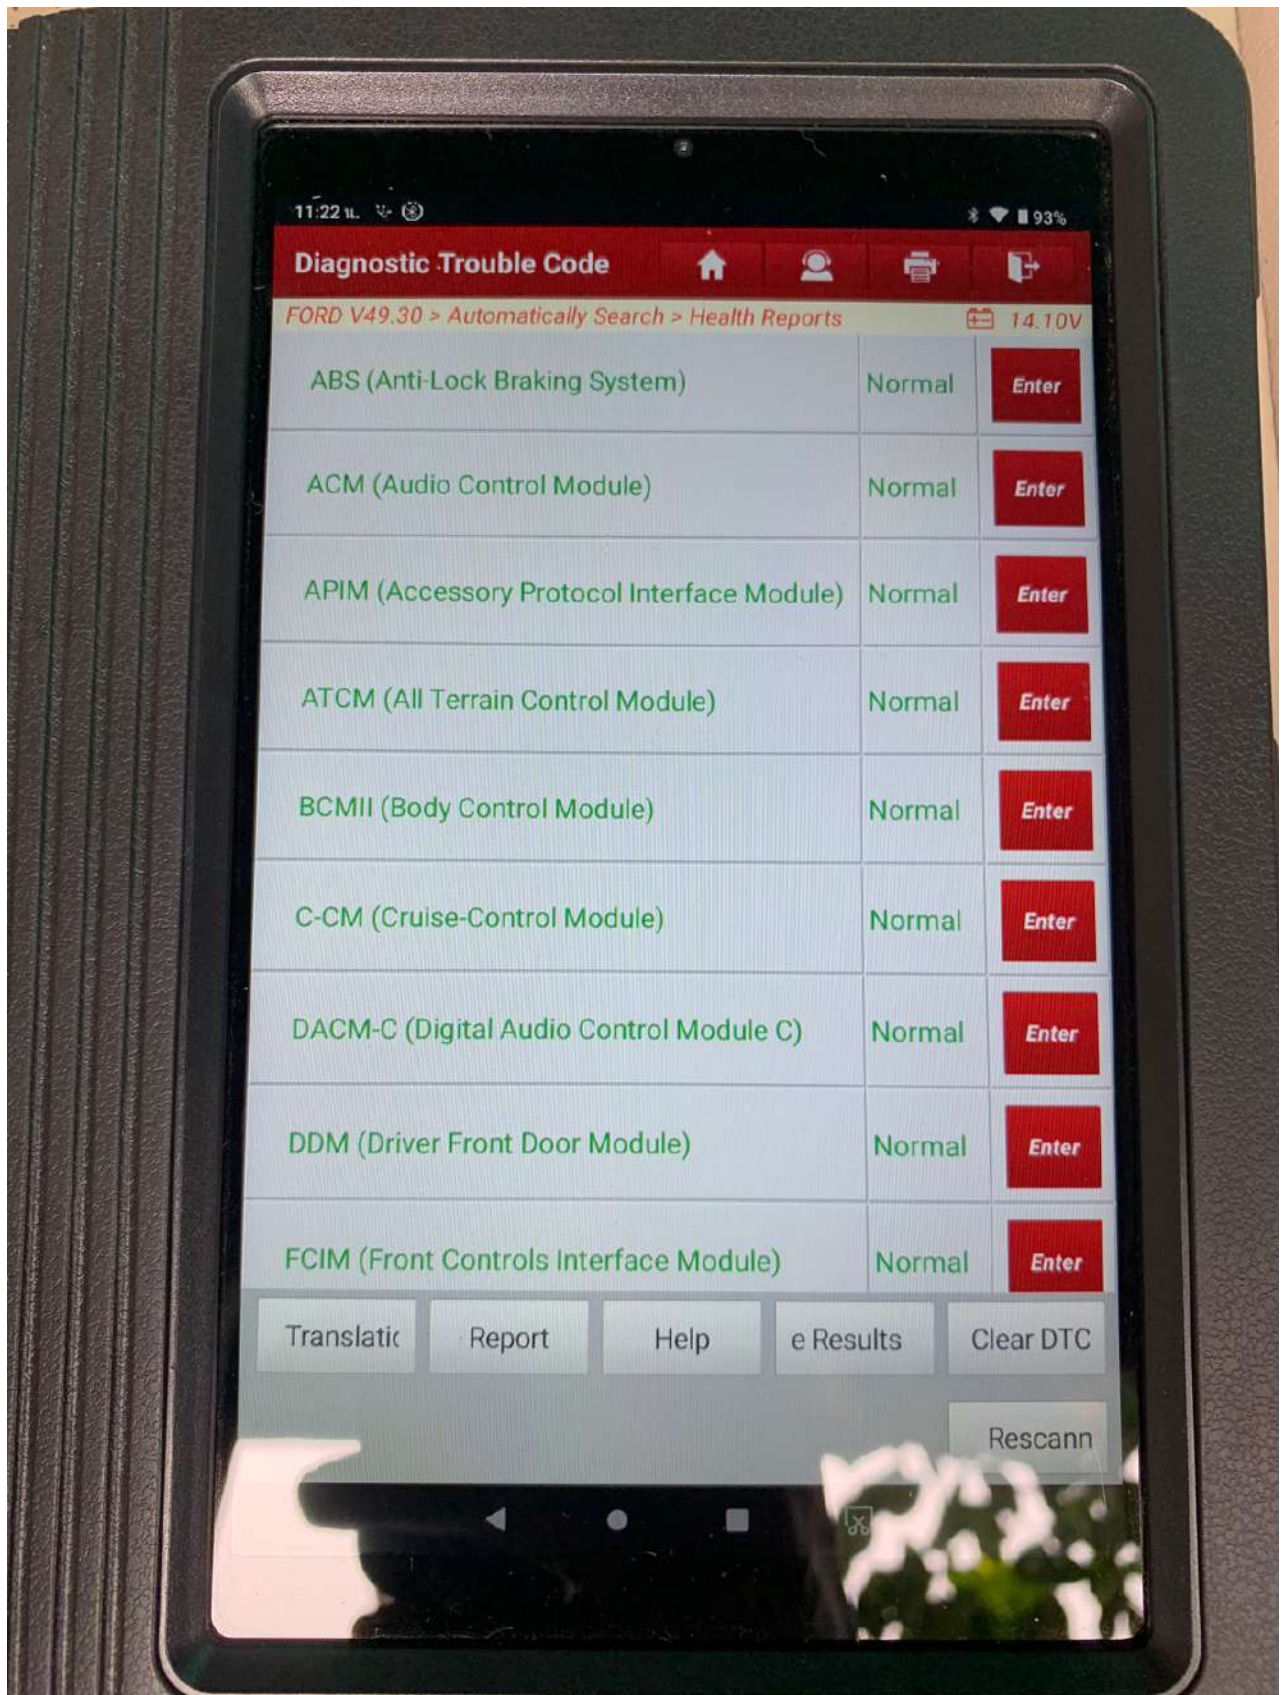
ภาพ OBD

รายการตรวจ 6 รายการ	สถานะ
1.1 ไม่เคยเกิดอุบัติเหตุรุนแรงจนทำให้โครงสร้างรถมีปัญหาความปลอดภัย No Evidence of Major or Hail Damage	ดี (Good)
1.2 ไม่มีการตัดต่อ ตัดแปลง คัชชี และโครงสร้างรถ No chassis and cab structure modified	ดี (Good)
1.3 ไม่เคยประสบภัยจมน้ำ No Evidence of Flood	ดี (Good)
1.4 ไม่เคยประสบภัยอัคคีภัย No Evidence of Fire	ดี (Good)
1.5 การวินิจฉัยผ่านทาง OBD On-Board Diagnostics (OBD)	ดี (Good)
1.6 สภาพรถโดยรวม Overall Appearance	ดี (Good)
