Vehicle Inspection Report

ยี่ห้อ/รุ่น (Brand/Model): BENZ E200 CGI BE	วันที่ตรวจสอบรถยนต์ (Date of Inspection): 11.10.61
หมายเลขตัวถัง (VIN): WDD212048 6L 014844	เลขคำขอบริการ (Job No.) : I018/094-035
หมายเลขเครื่องยนต์ (Engine No.): 271860 30 185615	Vehicle Picture:  
ปีที่ผลิต (Build Date): 2011	
สีรถ (Color): เทา	
ระยะการใช้งาน(Mileage): 58,448 ก.ม	
หมายเลขทะเบียน (No. Plate): ญง 2507	
วันครบกำหนดชำระภาษี (Registration Expiry): 6 มิ.ย 62	
ชื่อลูกค้า (Customer Name): AUTOBEST	
ที่อยู่(Address):	
โทรศัพท์ (Tel):	
สถานที่ตรวจสอบรถ (Inspection Place): AUTOBEST

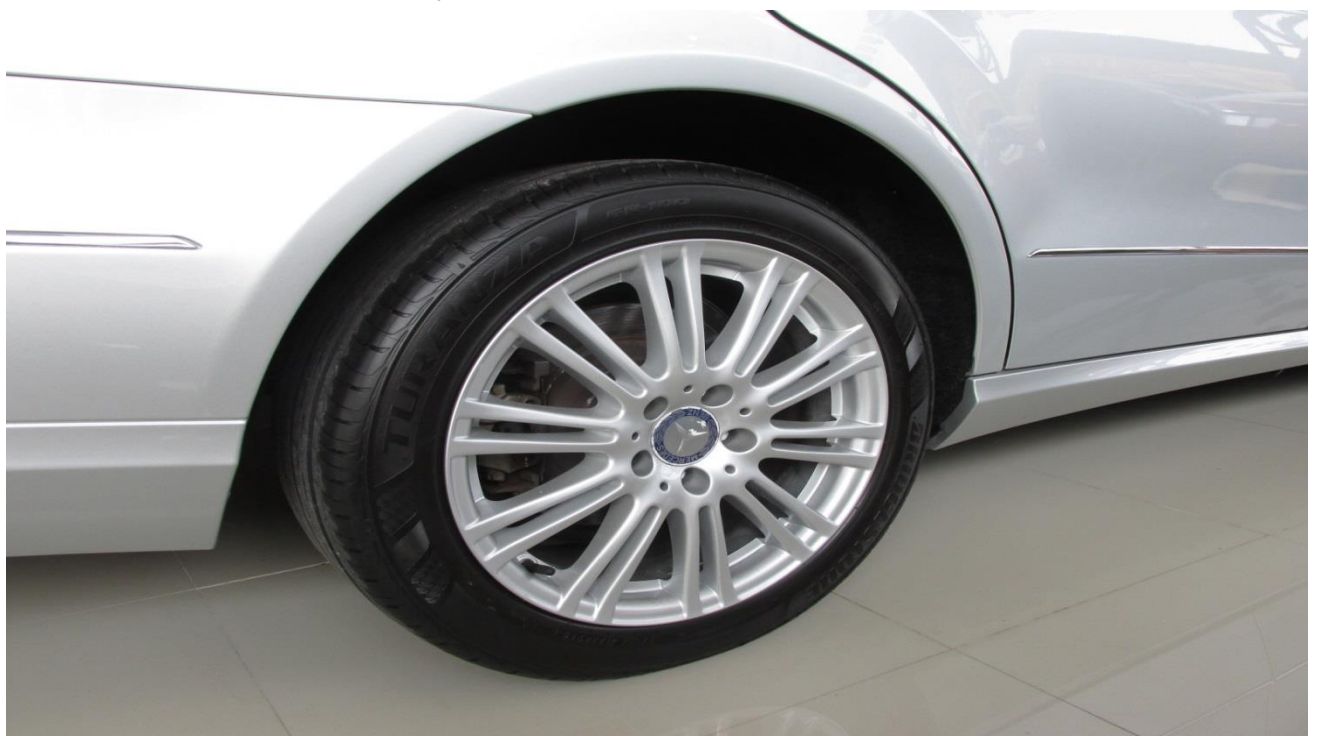
ภาพโดยรวมของยาง ล้อ และ เบรค - Tyres, Wheels & Brakes Visual Details:

สภาพยางรถยนต์, สปีดคาร์ท/ปี ผลิต Tyres Appearance, Year	4915 ยางแนะนำให้เปลี่ยนใหม่

จานดิสเบรค(หน้า/หลัง) Brake Discs (Front/Rear)	ควรเจียจานเบรคครั้งต่อไปที่เปลี่ยนผ้าเบรค
