I023/0316-1

Isuzu D-Max 2.5 SPACE CAB Hi-Lander Z

Feb 27, 2024

Vehicle Inspection Report

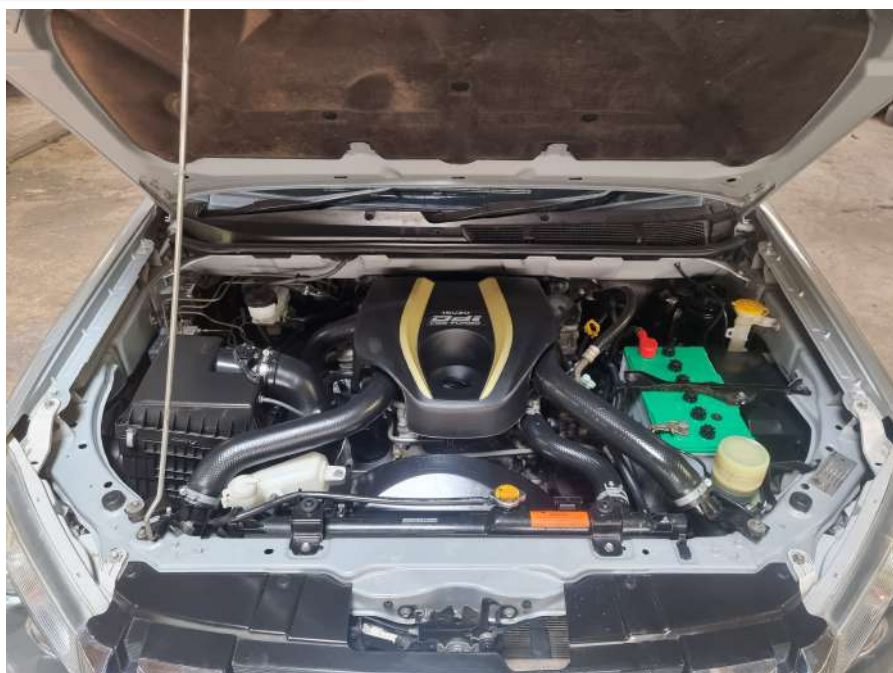
ภาพห้องเครื่อง

Voltage	12.92	V
Rating	650	CCA
Current	430	CCA
Internal resistance	6.29	mΩ
State of Charge	100	%
State of Health	44	%
Status	REPLACE

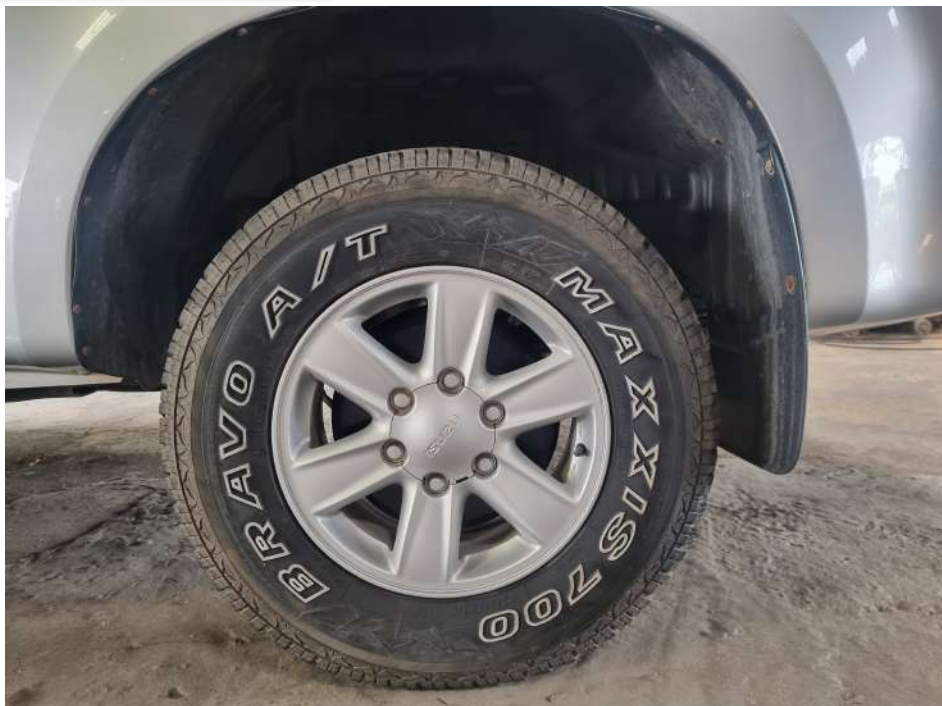
ขอบยาง ล้อ

11/21
