1023/0087-128

Isuzu MU-X 3.0 THE ONYX SUV

22 พ.ย. 2023

Vehicle Inspection Report สรุปผลการตรวจสภาพรถ (Inspection Summary)

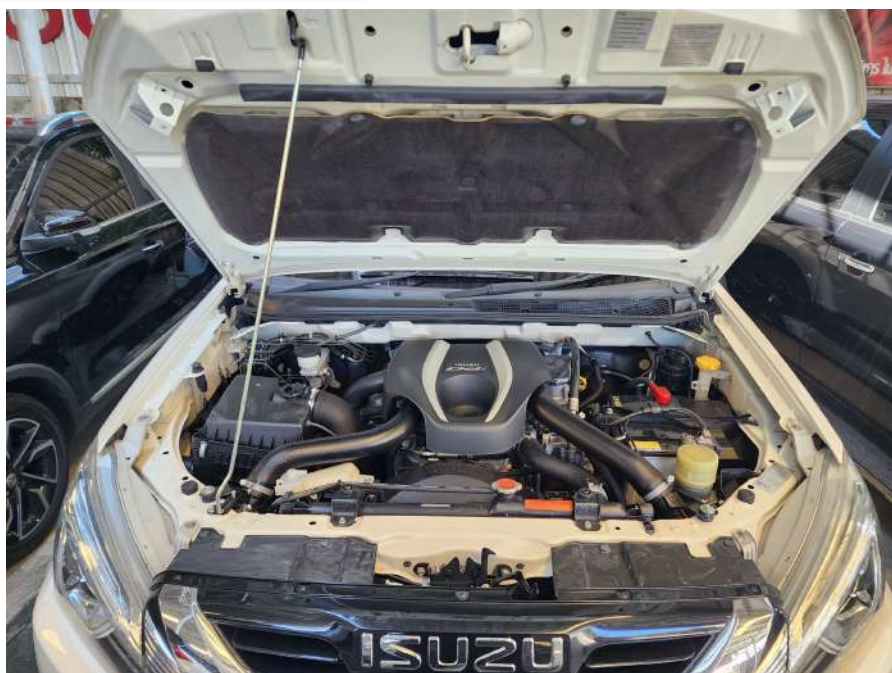
ภาพห้องเครื่อง

Voltage	12.66	V
Rating	600	CCA
Current	533	CCA
Internal resistance	5.24	mΩ
State of Charge	100	%
State of Health	79	%
Status	GOOD

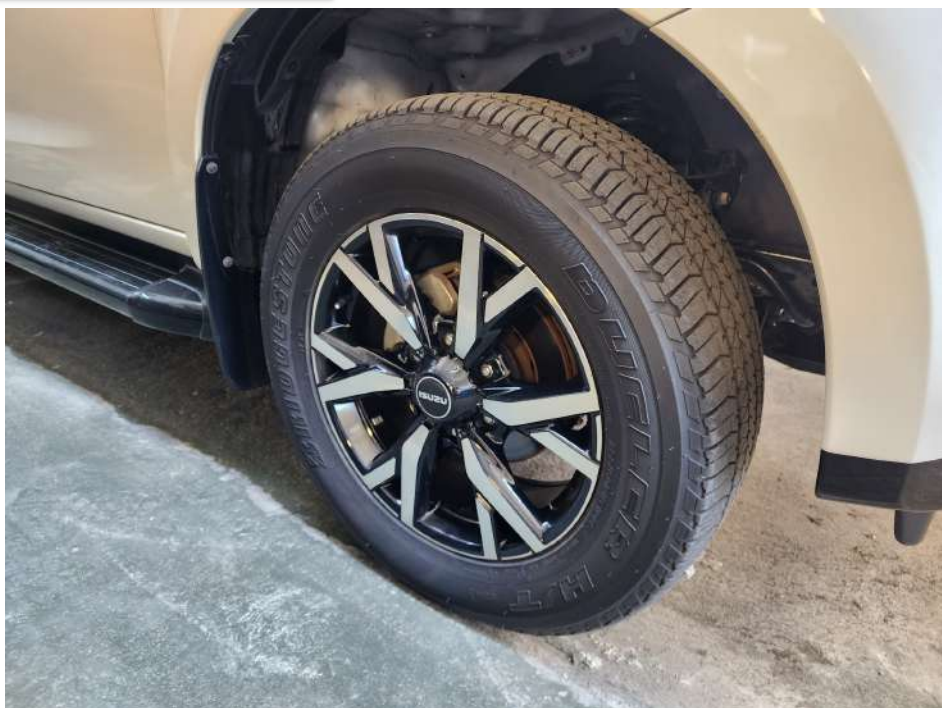
ขอบยาง ล้อ

08/22
