1023/0013-90

Toyota Hiace 3.0 COMMUTER D4D

Aug 16, 2023

Vehicle Inspection Report

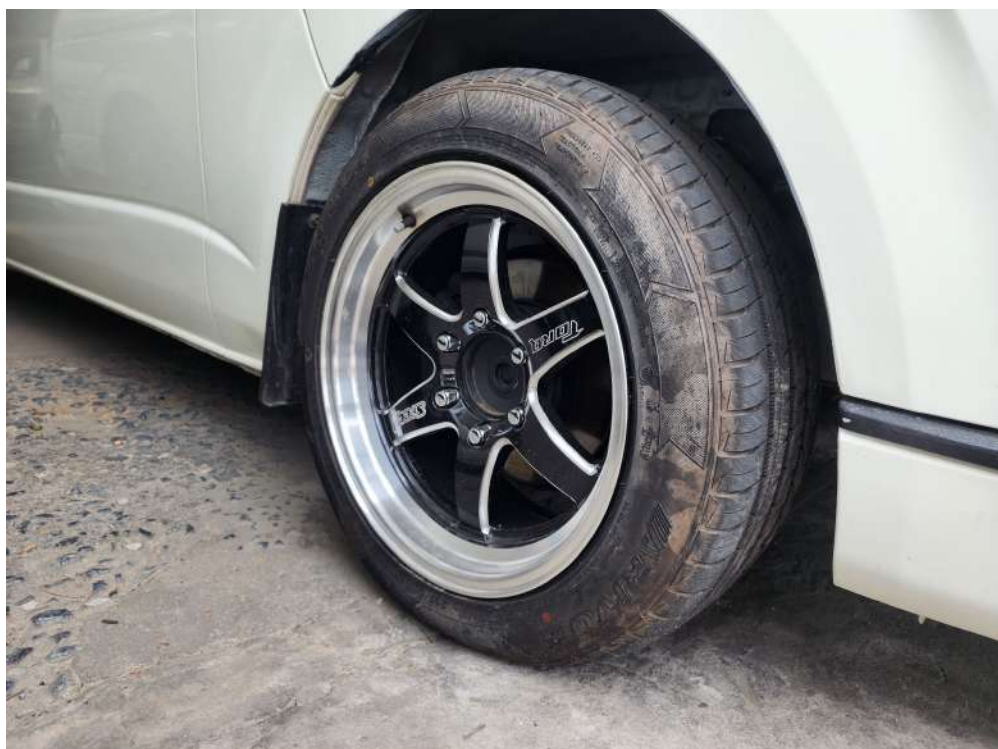
ขอบยาง ล้อ

46/21

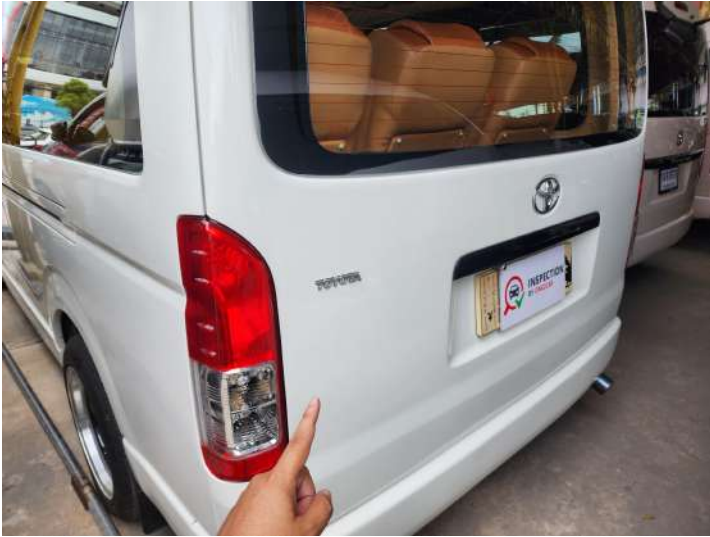
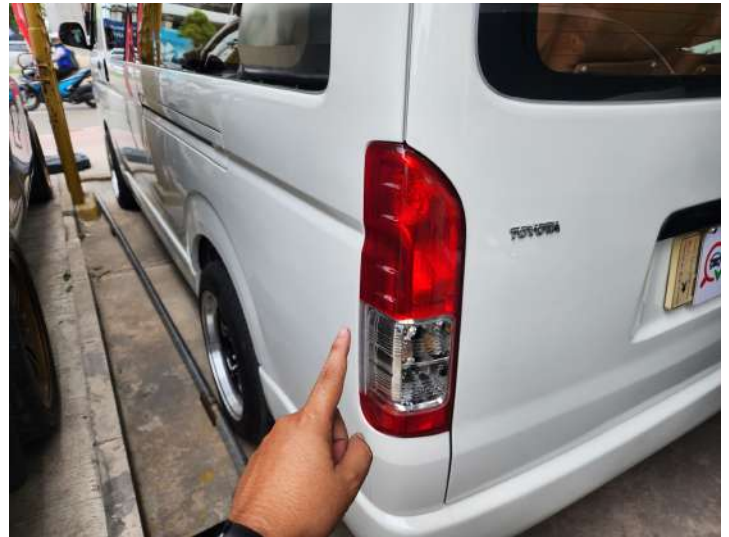
รูป จุดบกพร่อง

3.23 แก้มบังโคลนหลังซ้าย Left Rear Wing

พอใช้ (Fair)

3.25 ประตูท้าย,ฝากระโปรงท้าย Rear Tail Gate

| ชิ้นส่วนยานยนต์ (Car Part) | ความหนาสี Paint Thickness | | | |
|---|---|---|---|---|
| Rear Wing (LH) | 170 | 96 | 890 | 385 |
| Boot/Tail Gate | 256 | 650 | 711 | 539 |
