INSPECTION
BY ONE2CARVehicle Inspection Report
สรุปผลการตรวจสภาพรถ (Inspection Summary)one2car.com
THAILAND'S NO.1 CAR SITE

BMW 520d 2.0

2016

May 17, 2024

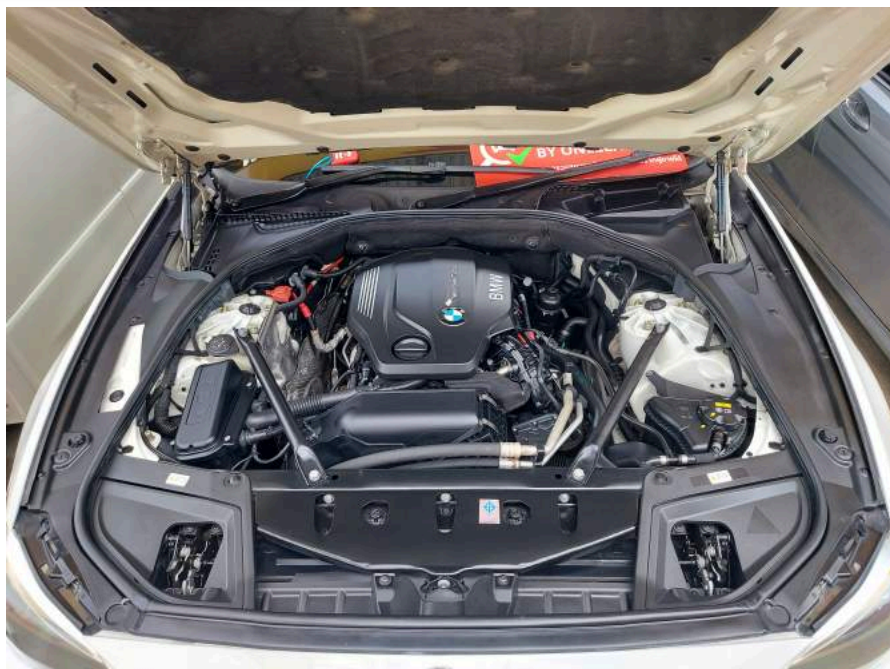
ภาพห้องเครื่อง

Voltage	12.01	V
Rating	590	CCA
Current	360	CCA
Internal resistance	7.77	mΩ
State of Charge	20	%
State of Health	37	%
Status	REPLACE

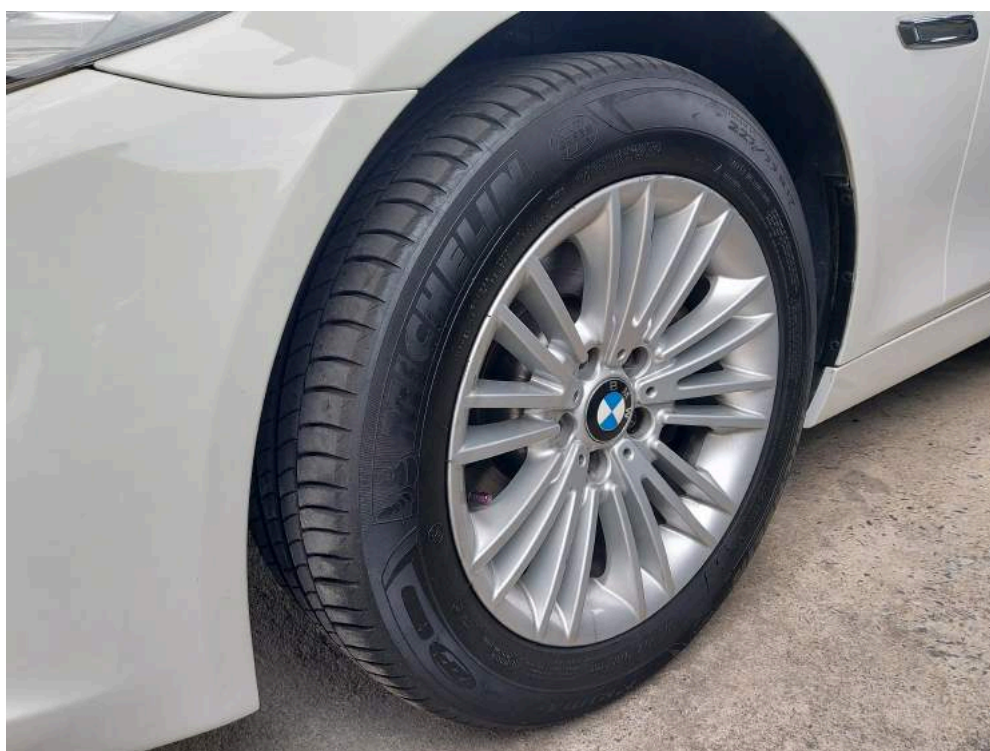
ขอบยาง ล้อ

32/22
