เลขคำขอบริการ (Job No.) :: I021/0014-79

Oct 27, 2021

TOYOTA CAMRY 2.0 G Sedan AT

## Vehicle Inspection Report สรุปผลการตรวจสภาพรถ (Inspection Summary)

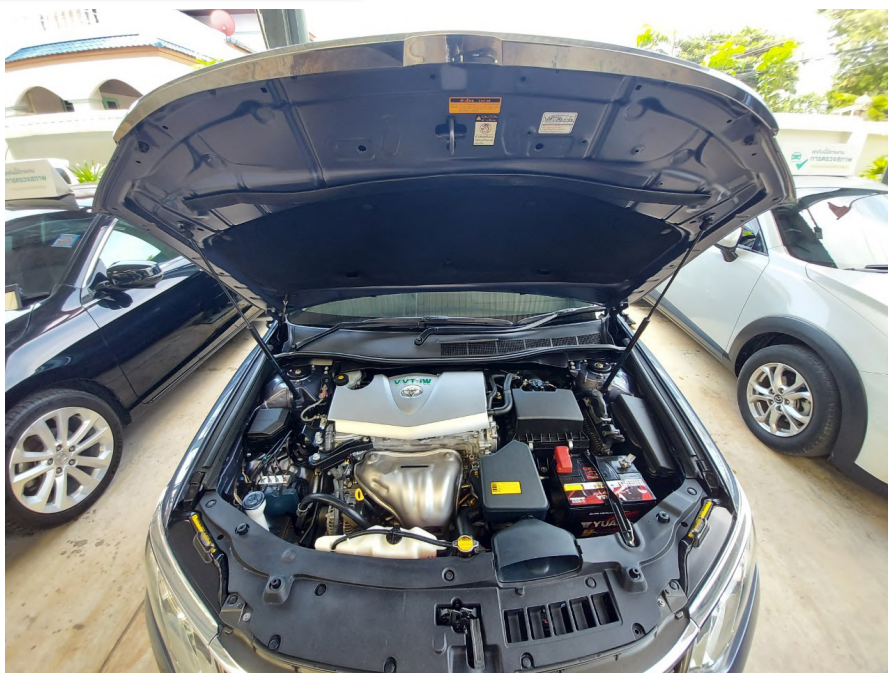
### ภาพห้องเครื่อง

รถสภาพดี โครงสร้างไม่เคยเกิดอุบัติเหตุ ไม่เคยจมน้ำและไฟไหม้

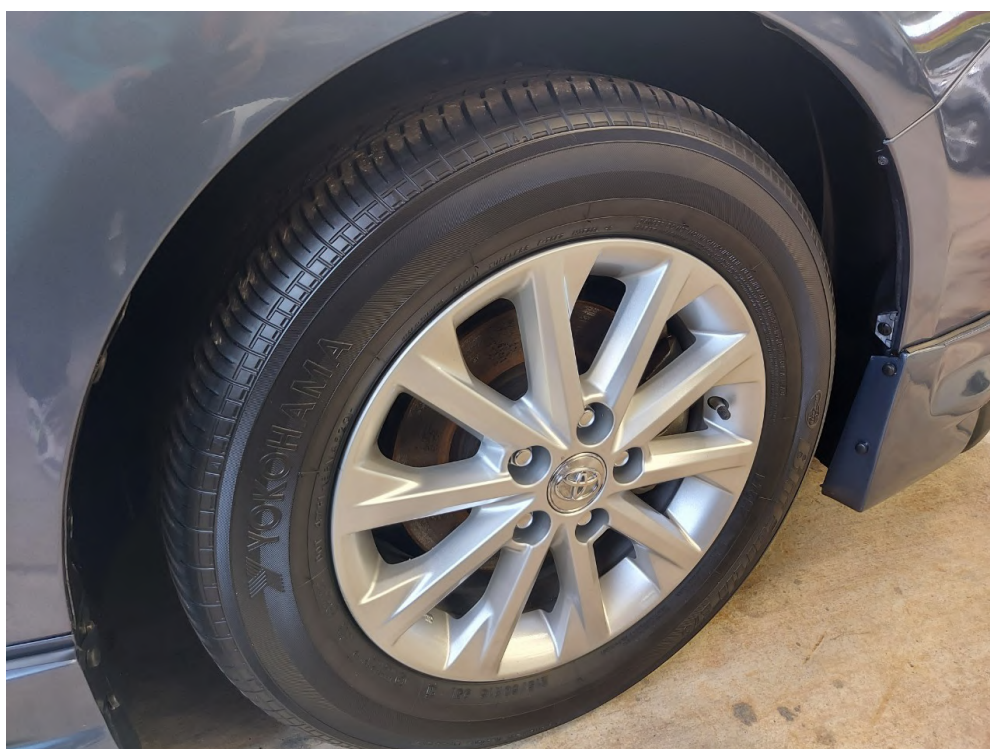
#### ขอบยาง ล้อ

ปียาง 4520
