1023/0293-1

Mercedes-Benz E200 2.0 W238 AMG Dynamic Cou...

Sep 22, 2023

# Vehicle Inspection Report สรุปผลการตรวจสภาพรถ (Inspection Summary)

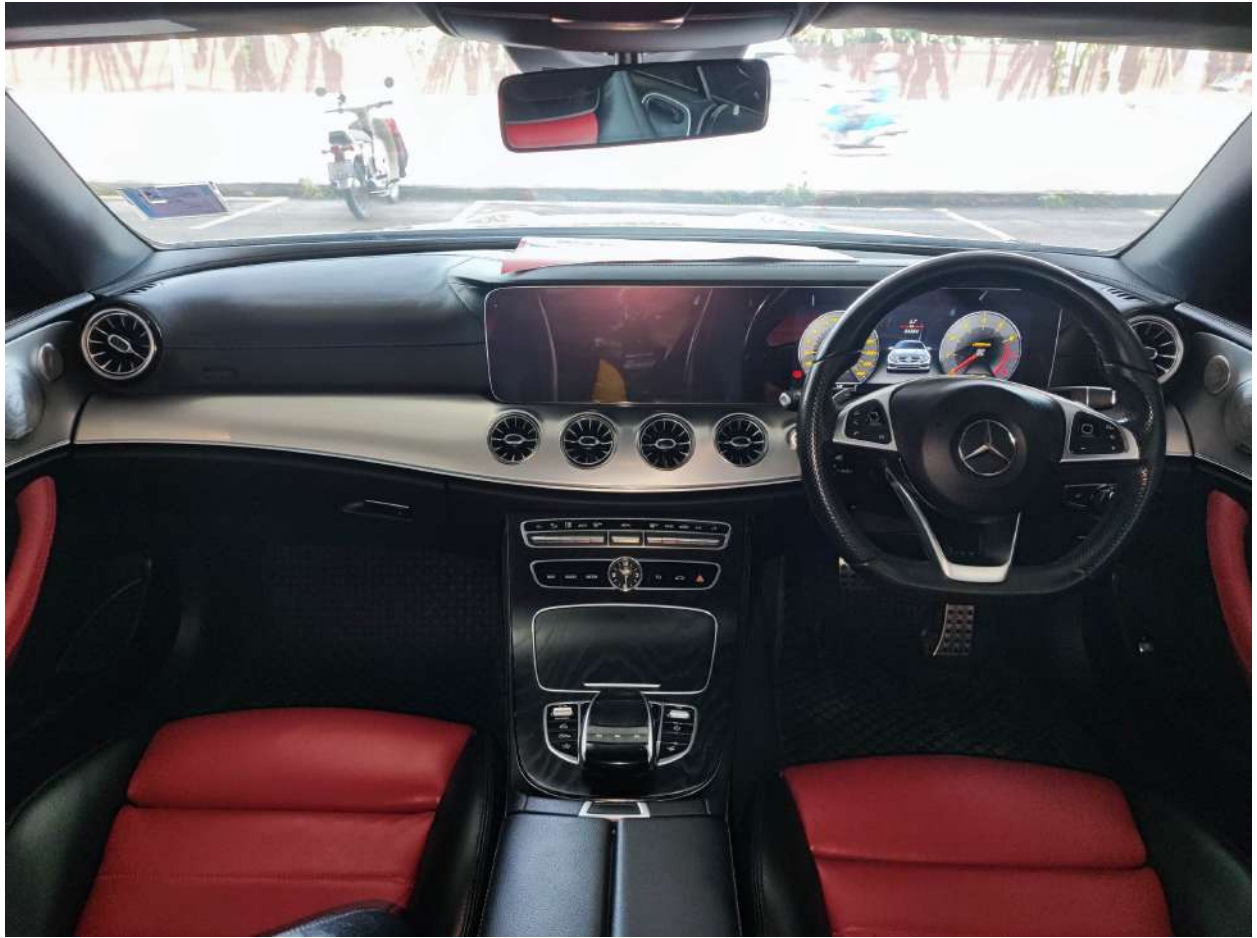
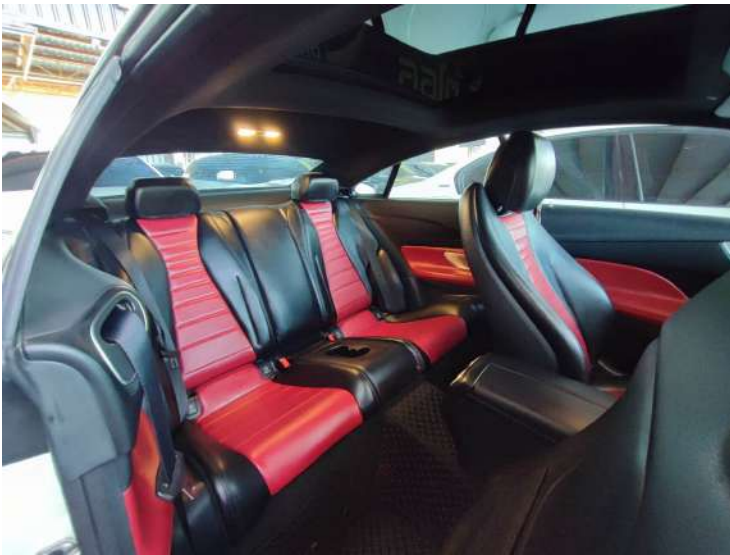
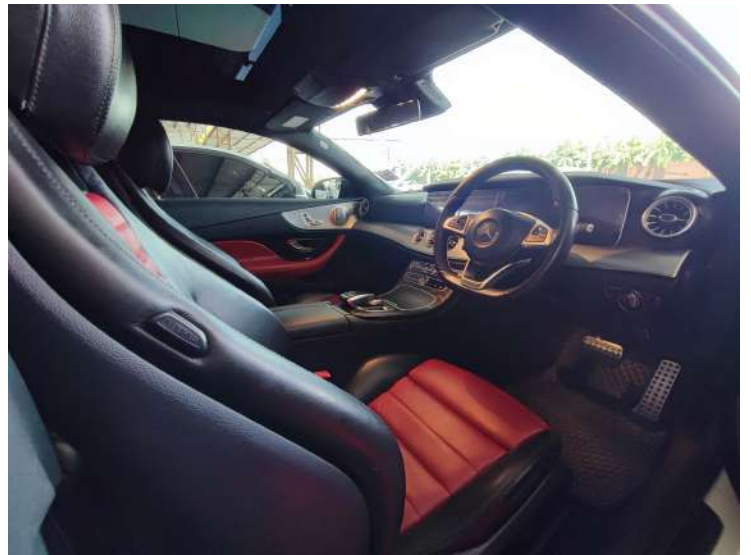
### ภาพภายใน

รายการตรวจ 4 รายการ	สถานะ
2.1 สภาพที่นั่ง Seat Appearance	ดี (Good)
2.2 การทำงาน การปรับ และการล็อกเบาะ Seat Adjust functional	ดี (Good)
2.3 สภาพรางไต่เบาะ Seat slide adjust rail	ดี (Good)
2.4 เข็มขัดนิรภัย Seat Belts	ดี (Good)

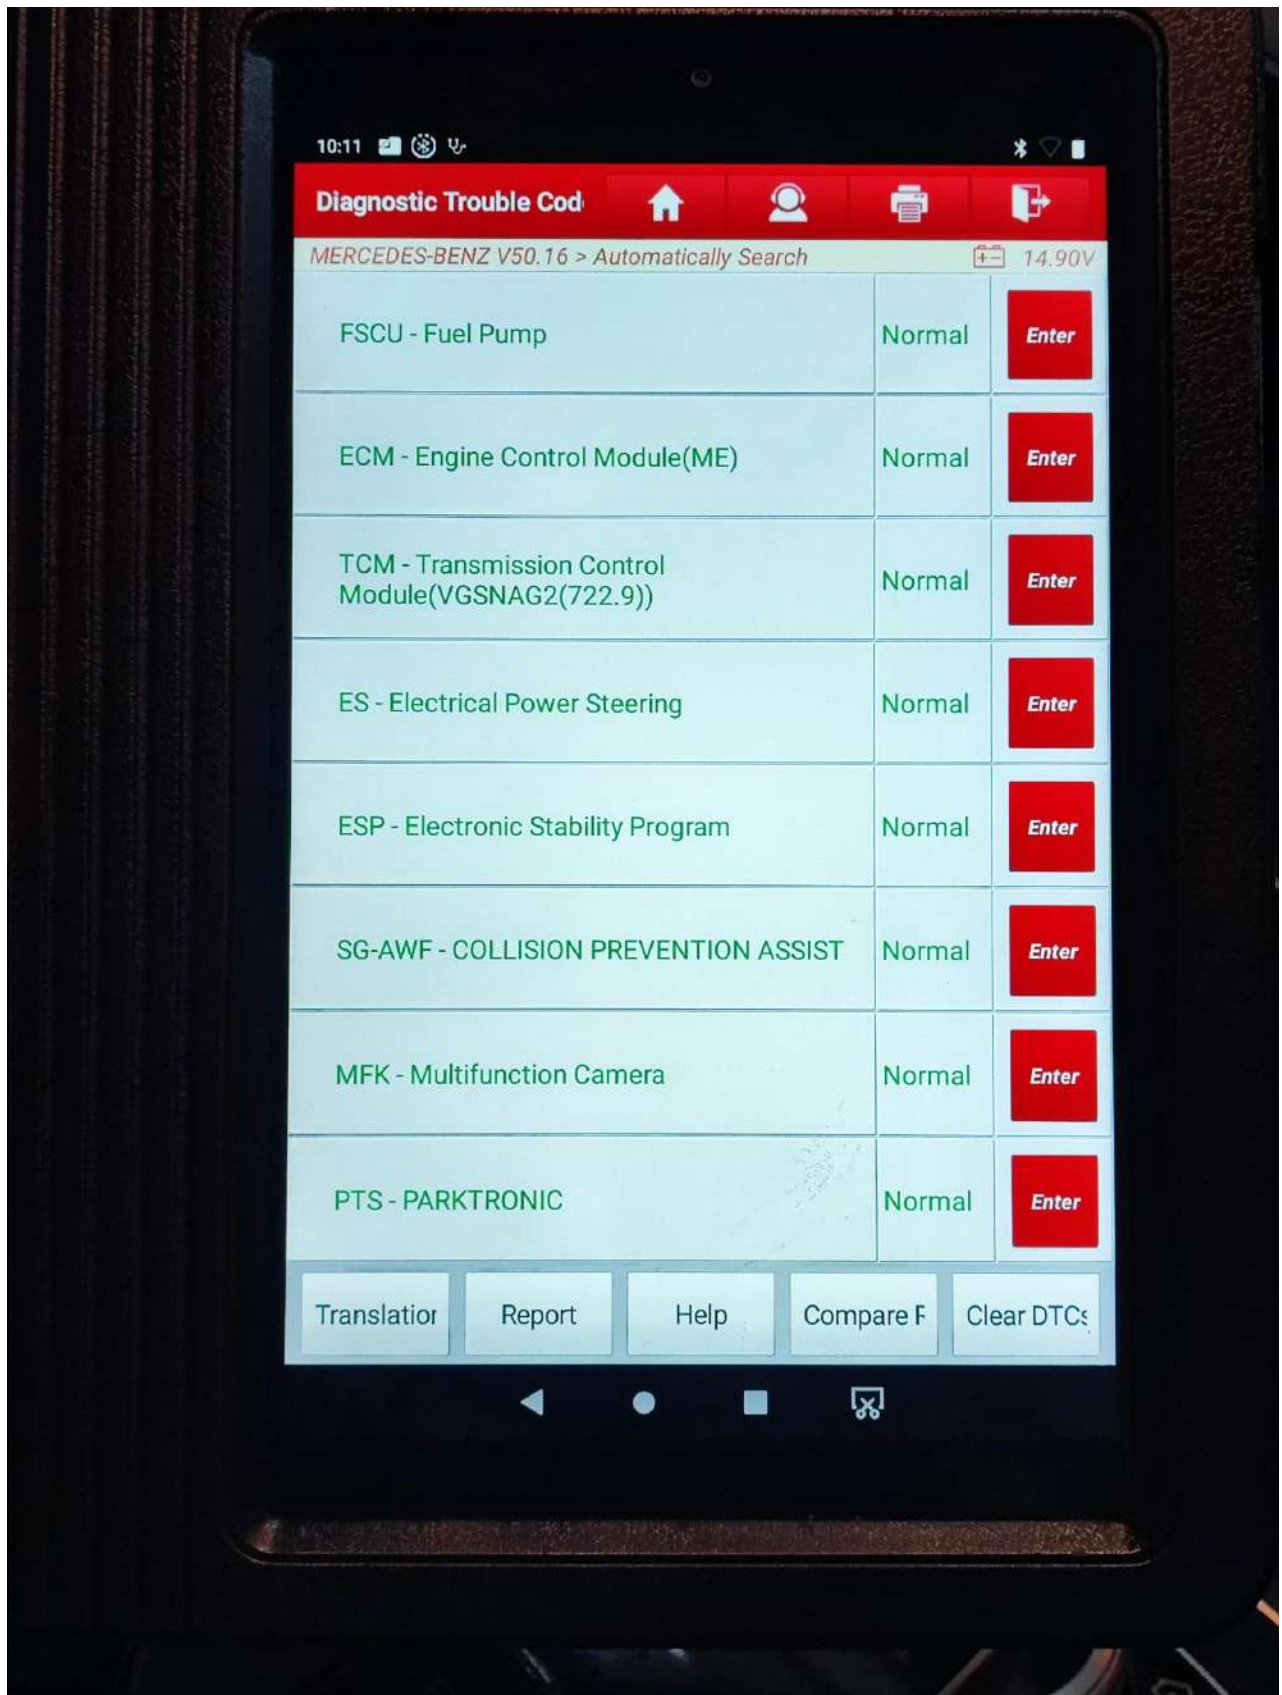
ภาพ OBD

รายการตรวจ 6 รายการ	สถานะ
1.1 ไม่เคยเกิดอุบัติเหตุรุนแรงจนทำให้โครงสร้างรถมีปัญหาความปลอดภัย No Evidence of Major or Hail Damage	ดี (Good)
1.2 ไม่มีการตัดต่อ ตัดแปลง คัชชี และ โครงสร้างรถ No chassis and cab structure modified	ดี (Good)
1.3 ไม่เคยประสบภัยจมน้ำ No Evidence of Flood	ดี (Good)
1.4 ไม่เคยประสบภัยอัคคีภัย No Evidence of Fire	ดี (Good)
1.5 ระบบการทำงานภายในรถยนต์ OBD II On-Board Diagnostics (OBD)	ดี (Good)
1.6 สภาพรถโดยรวม Overall Appearance	ดี (Good)
