Vehicle Inspection Report

สรุปผลการตรวจสอบ (Inspection Summary)

ยี่ห้อ/รุ่น (Brand/Model): TOYOTA FORTUNER	วันที่ตรวจสอบรถยนต์ (Date of Inspection): 02.07.61
หมายเลขตัวถัง (VIN): MROYZ59GX01120695	เลขคำขอบริการ (Job No.): IO18/089-010
หมายเลขเครื่องยนต์ (Engine No.): 1KD-U027506	Vehicle Picture:  
ปีที่ผลิต (Build Date): 2012	
สีรถ (Color): ขาว	
ระยะการใช้งาน (Mileage): 164,378 ก.ม.	
หมายเลขทะเบียน (No. Plate): ชมร 1260	
วันครบกำหนดชำระภาษี (Registration Expiry): 9 ส.ค. 61	
ชื่อลูกค้า (Customer Name): BIG CAR 1	
ที่อยู่ (Address): ถนนกาญจนา	
โทรศัพท์ (Tel):	
สถานที่ตรวจสอบรถ (Inspection Place): BIG CAR 1

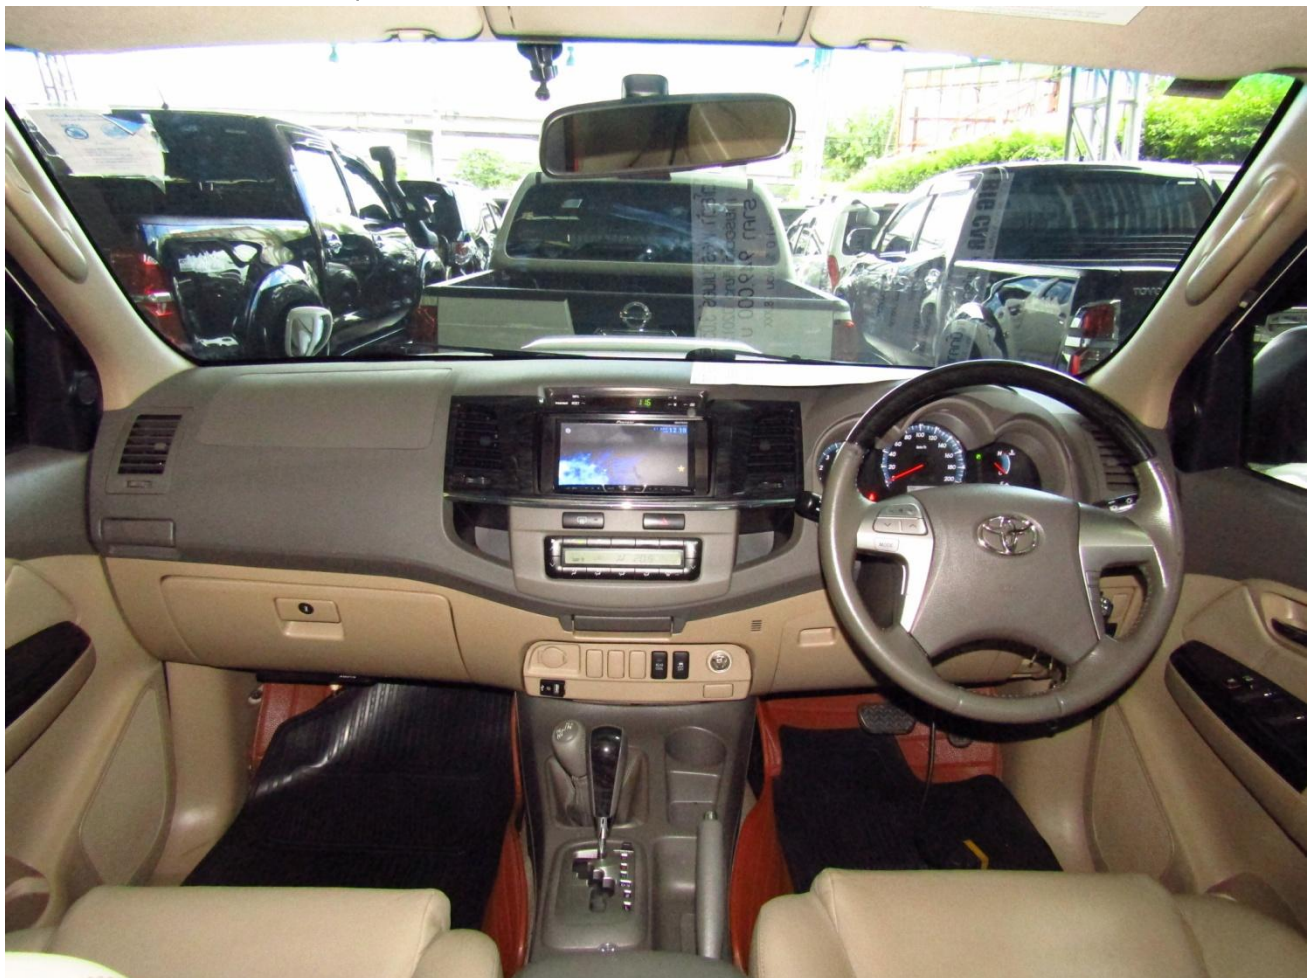
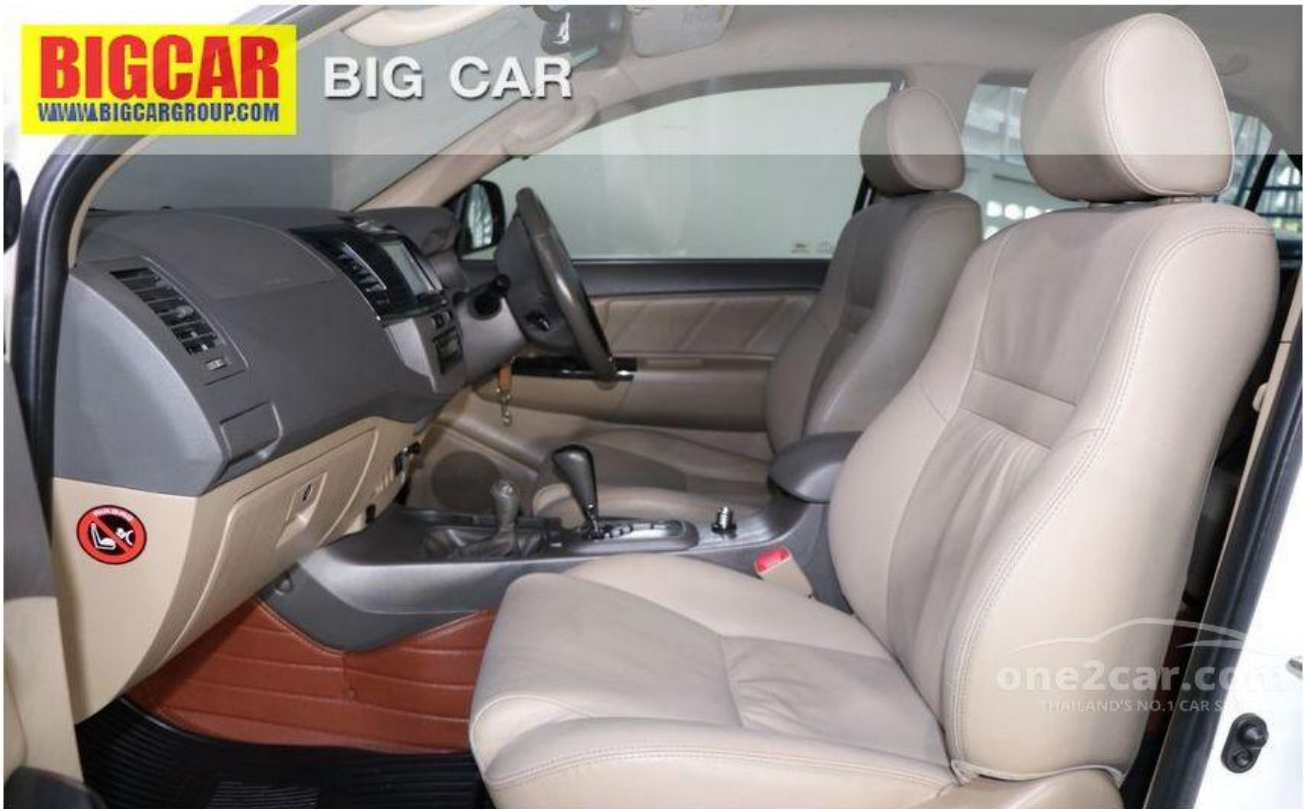
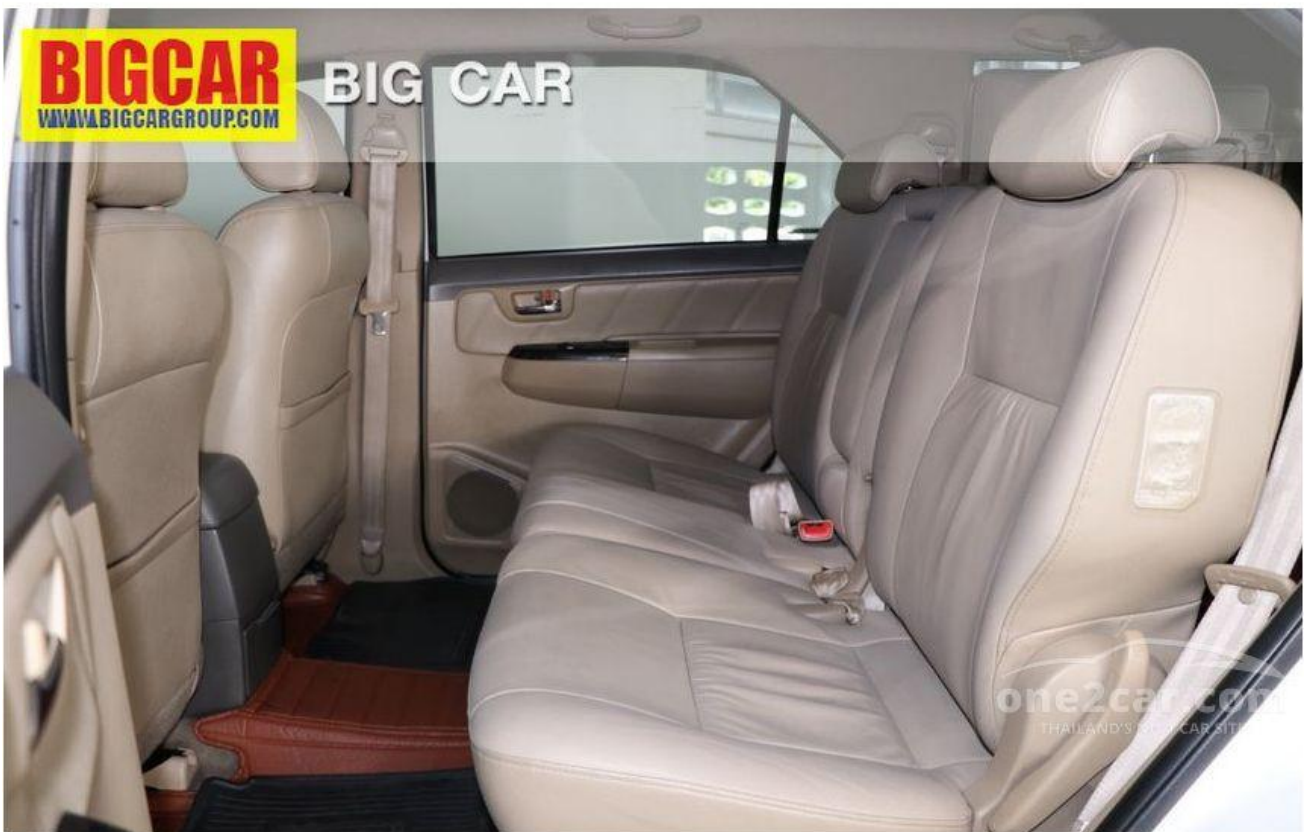
ภาพภายในด้านหน้า หลัง และ จุดบกพร่อง - Interior Visual Details (Front, Rear and/or Defect):

ภาพภายในด้านหน้า หลัง และ จุดบกพร่อง (ต่อ) - Interior Visual Details (Front, Rear and/or Defect) (Continued):

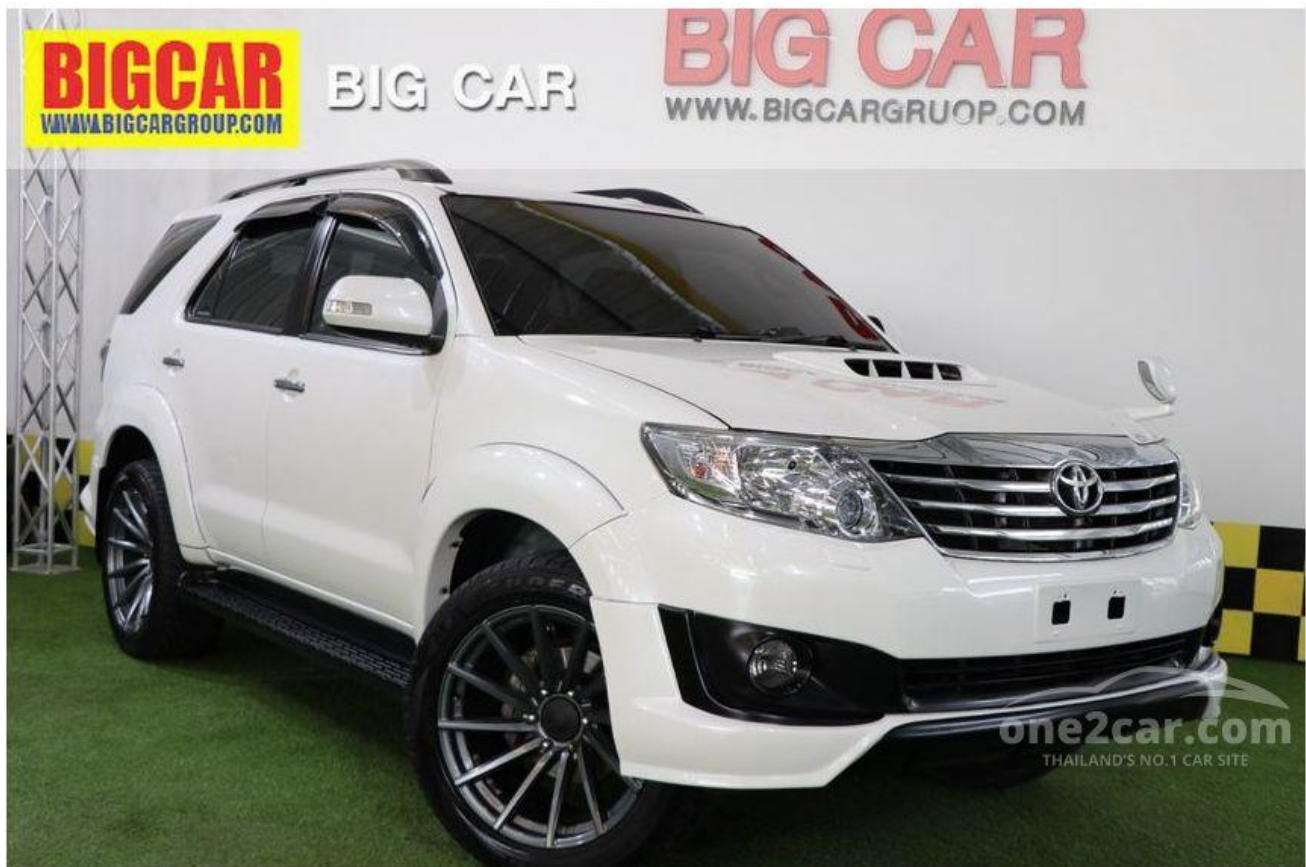
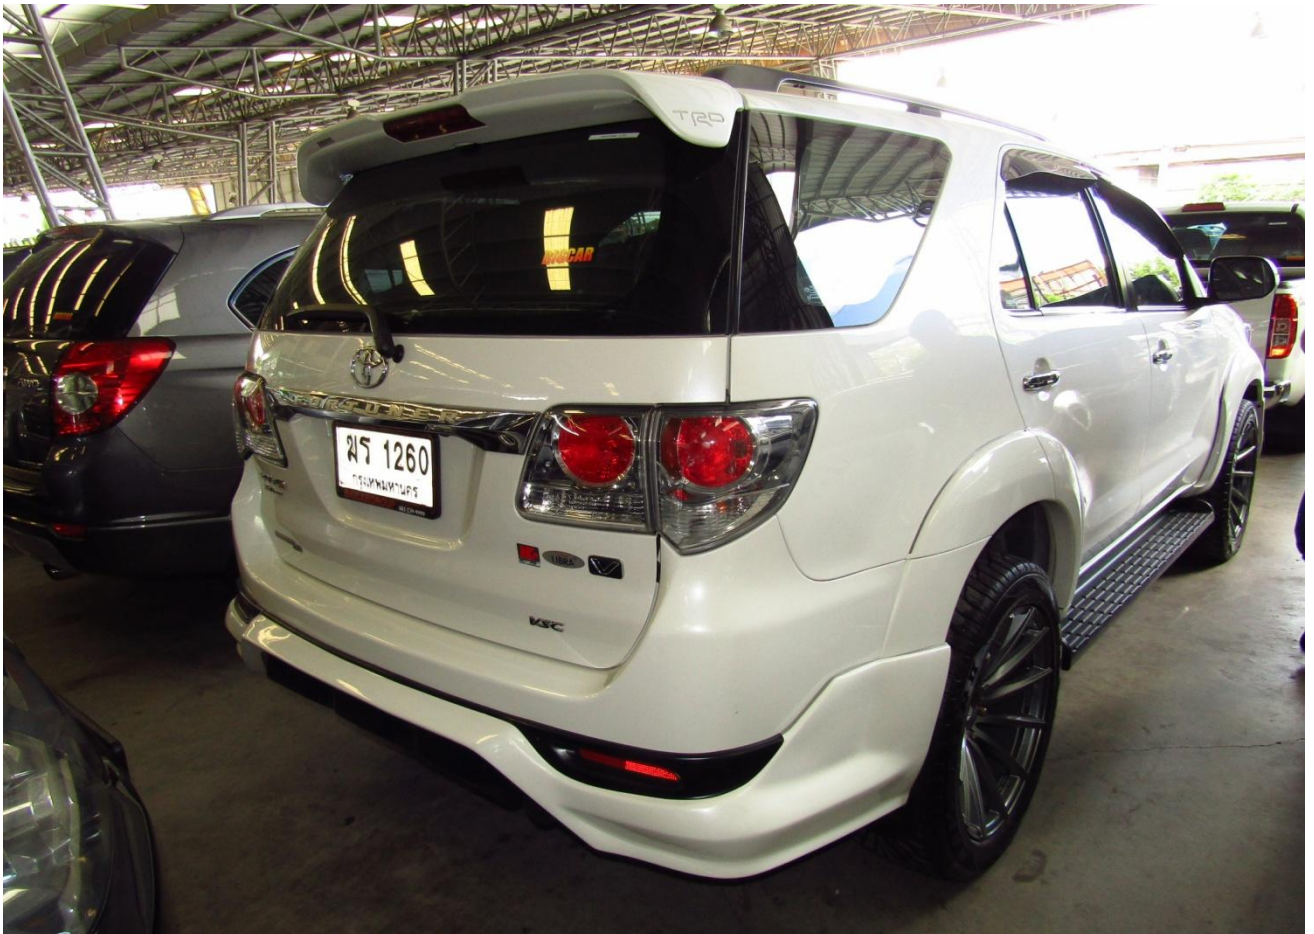
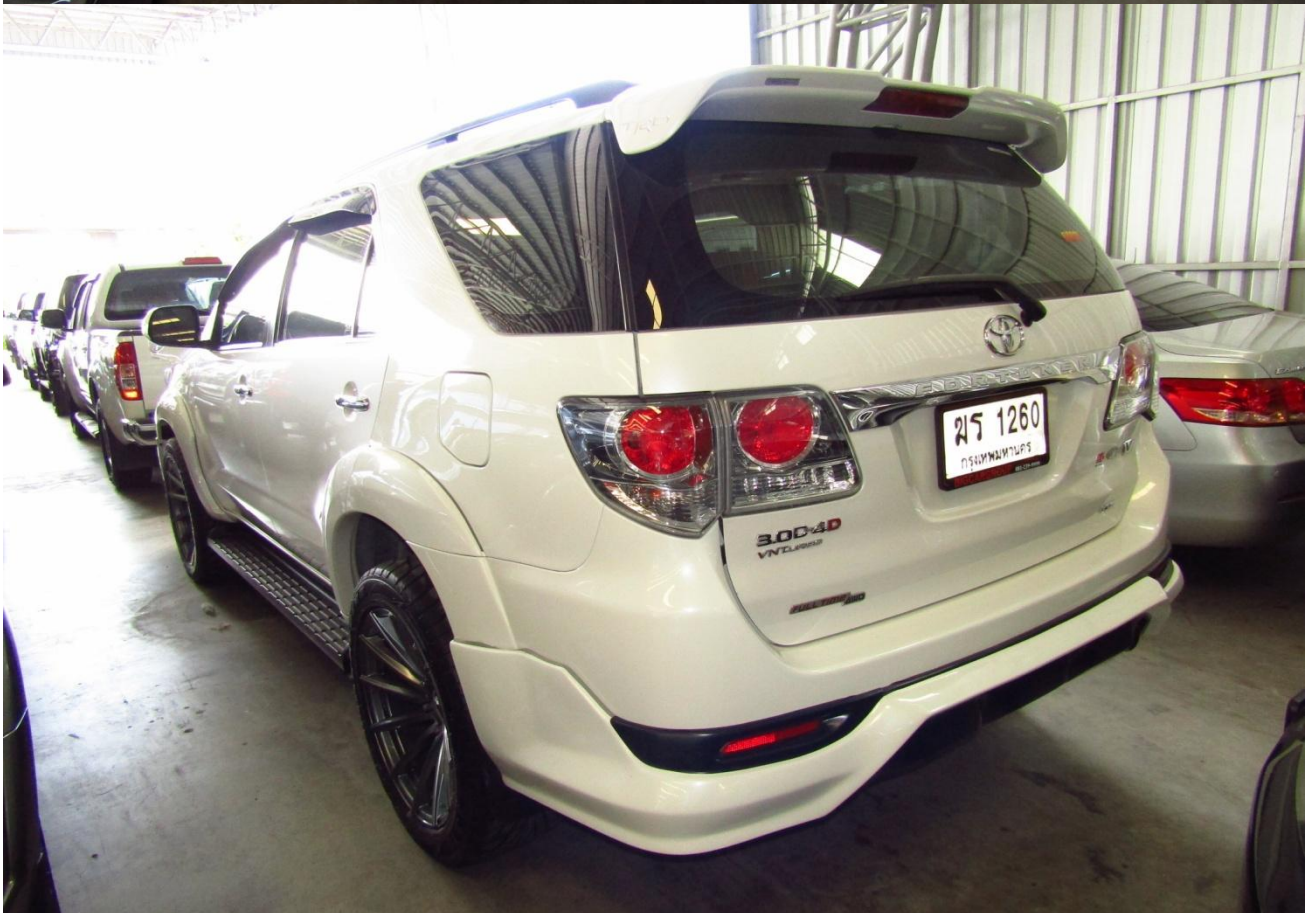
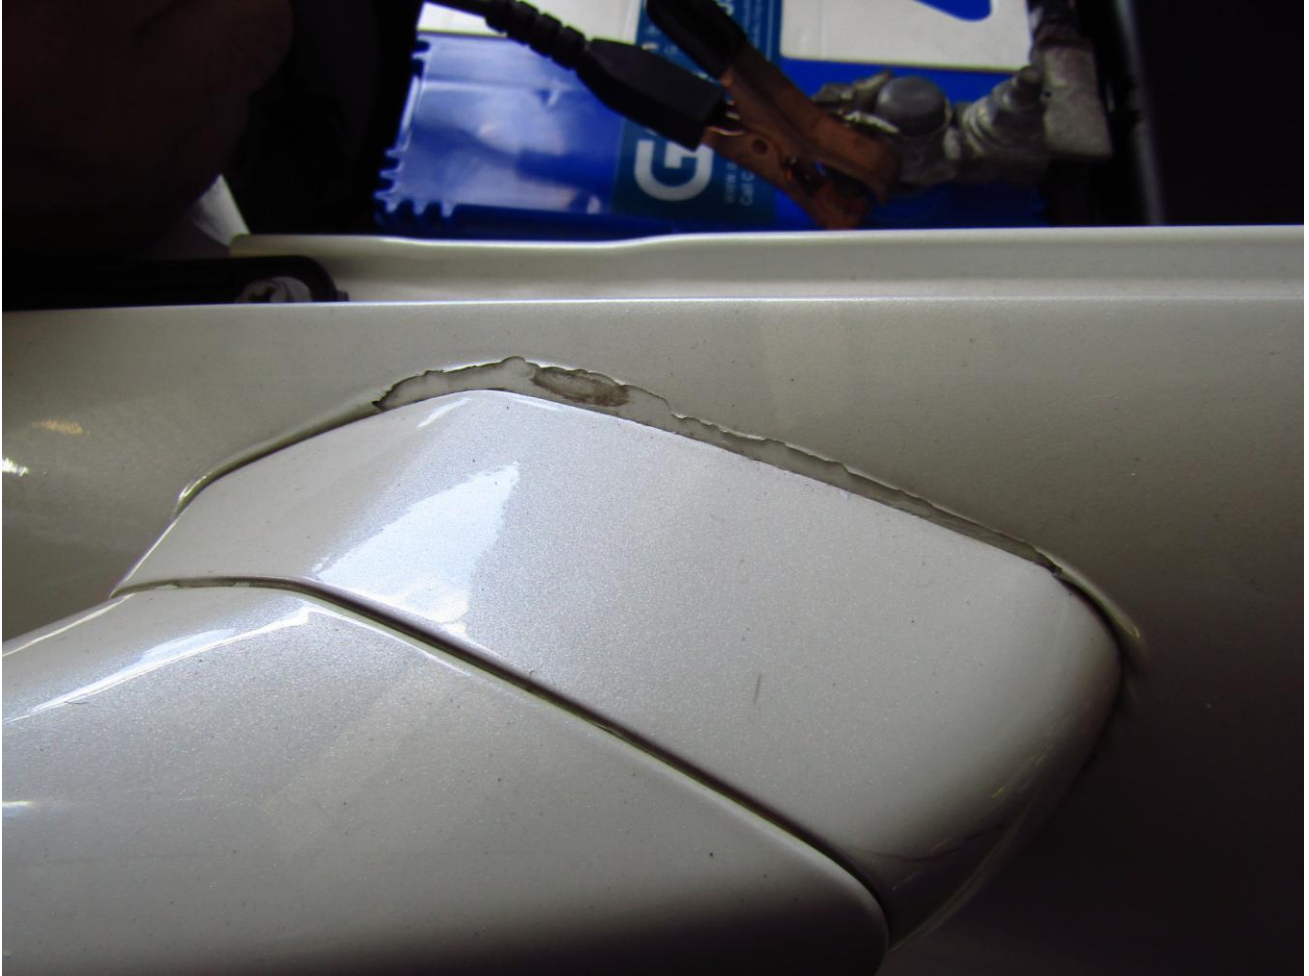
แก้มบังโคลนหน้าซ้าย Front Left Wing	สีลอก

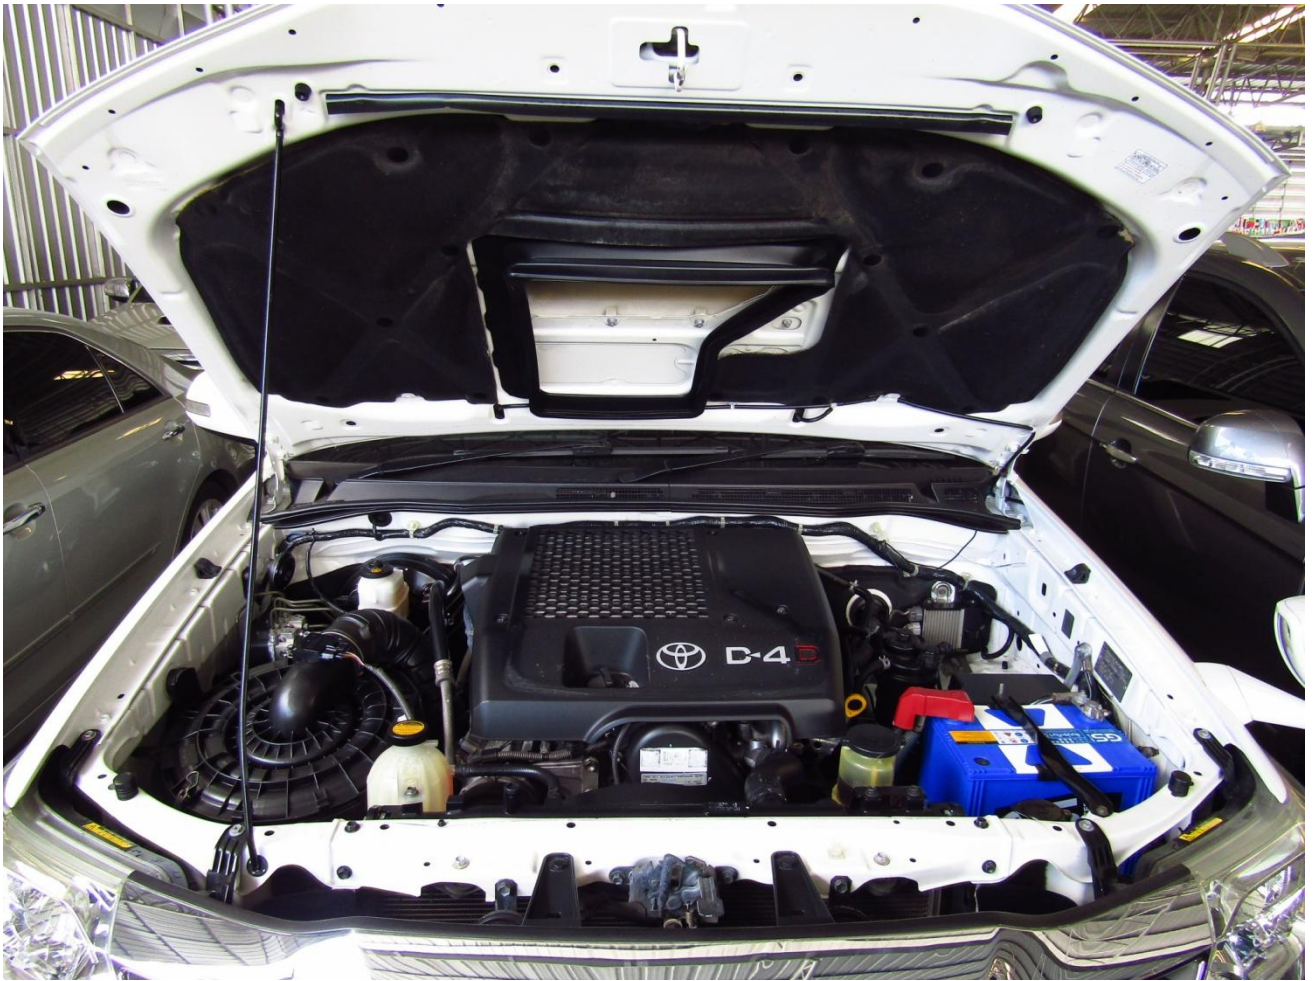
ภาพห้องเครื่อง - Engine Bay Visual Details:

การทดสอบ แบตเตอรี่ Battery Test	<table border="1"> <thead> <tr> <th colspan="2">Battery Test</th> </tr> </thead> <tbody> <tr> <td>Voltage</td> <td>12.11 V</td> </tr> <tr> <td>Rating</td> <td>550 CCA</td> </tr> <tr> <td>Current</td> <td>385 CCA</td> </tr> <tr> <td>Internal resistance</td> <td>7.04 mΩ</td> </tr> <tr> <td>State of Charge</td> <td>31 %</td> </tr> <tr> <td>State of Health</td> <td>48 %</td> </tr> <tr> <td>Status</td> <td>Caution</td> </tr> <tr> <td>Test Date</td> <td>02.07.61</td> </tr> </tbody> </table>	Battery Test		Voltage	12.11 V	Rating	550 CCA	Current	385 CCA	Internal resistance	7.04 mΩ	State of Charge	31 %	State of Health	48 %	Status	Caution	Test Date	02.07.61	<table border="1"> <thead> <tr> <th colspan="2">Charging System Test at 2000 rpm</th> </tr> </thead> <tbody> <tr> <td>Voltage</td> <td>13.65 V</td> </tr> <tr> <td>Status</td> <td>Normal</td> </tr> <tr> <th colspan="2">Start System Test</th> </tr> <tr> <td>Start Voltage</td> <td>6.15 V</td> </tr> <tr> <td>Status</td> <td>Too low</td> </tr> <tr> <th colspan="2">Max. Load Test at 2000 rpm</th> </tr> <tr> <td>Max. Load Voltage</td> <td>13.35 V</td> </tr> <tr> <td>Status</td> <td>Normal</td> </tr> </tbody> </table>	Charging System Test at 2000 rpm		Voltage	13.65 V	Status	Normal	Start System Test		Start Voltage	6.15 V	Status	Too low	Max. Load Test at 2000 rpm		Max. Load Voltage	13.35 V	Status	Normal

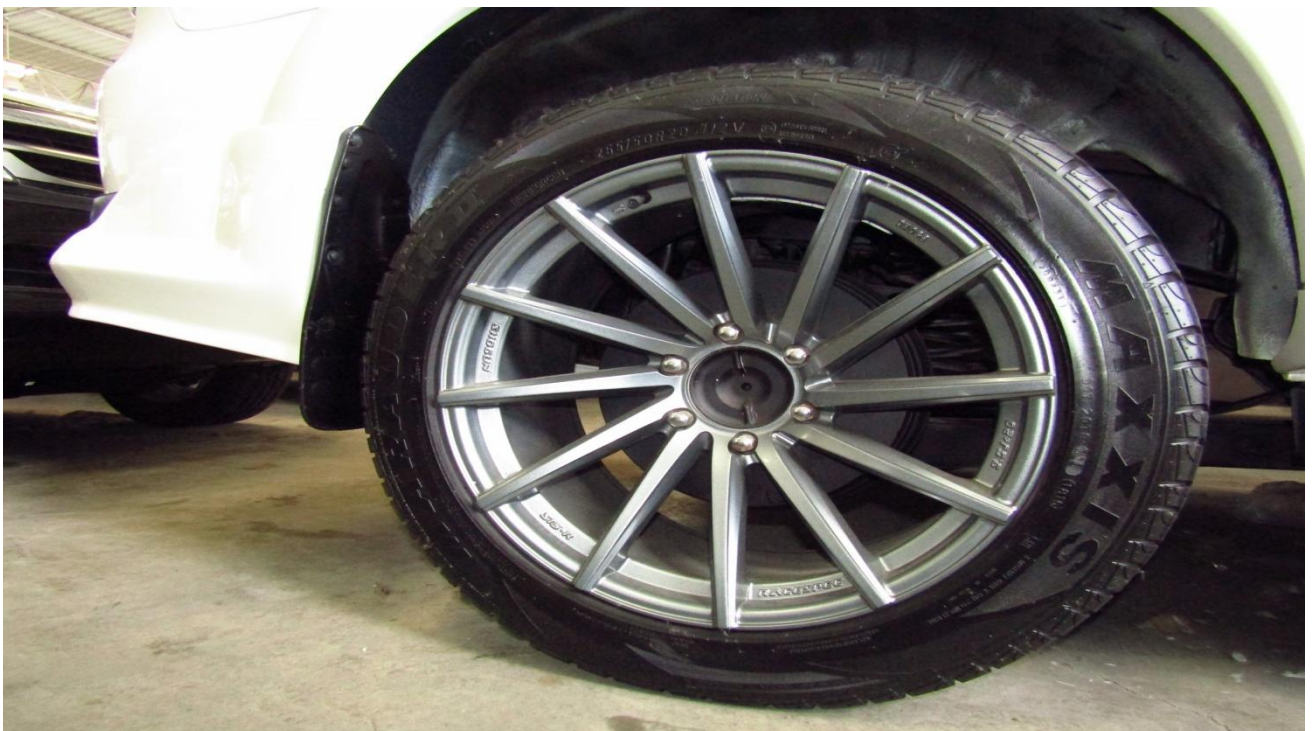
ภาพโดยรวมของยาง ล้อ และ เบรค - Tyres, Wheels & Brakes Visual Details:

สภาพยางรถยนต์, สัปดาห์/ปี ผลิต Tyres Appearance, Year	1815 ยางสภาพพอใช้ควรเปลี่ยนยางใหม่
 	สภาพล้อ,ฝาครอบล้อ Wheel Rims Appearance	สภาพตามอายุการใช้งาน
 	ล้อ และยางอะไหล่ Spare Tyre & Rim	มีประจำรถ
 	คาลิปเปอร์เบรค และท่อน้ำมัน Brake Hose Callipers & Pipes	สภาพปกติไม่พบการรั่วซึม
 	ผ้าดิสเบรค (หน้า/หลัง) Brake Pads (Front/Rear)	สภาพตามอายุการใช้งาน
 	จานดิสเบรค(หน้า/หลัง) Brake Discs (Front/Rear)	ควรเจียจานเบรคครั้งต่อไปที่เปลี่ยนผ้าเบรค
 	ดรัมเบรคล้อหลัง Brakes and Drums any No Leakage	สภาพตามอายุการใช้งาน

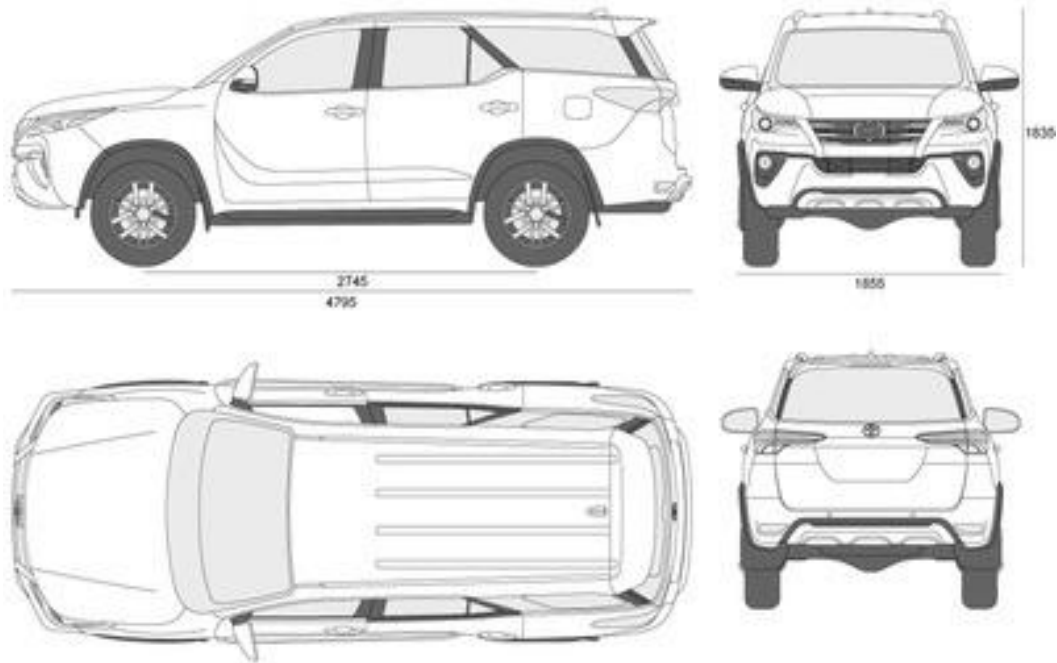
ความหนาสีรถ SUV, MPV - Paint Thickness on SUV, MPV vehicle:

ชิ้นส่วนยานยนต์	ความหนาสี Paint Thickness (µm)			
(Car Part)	P1	P2	P3	Average
Front Wing (RH)	278	432	291	334
Front Wing (LH)	295	272	269	279
Front Door (RH)	266	263	286	272
Front Door (LH)	249	244	241	245
Rear Door (RH)	239	238	266	248
Rear Door (LH)	254	249	246	250

ชิ้นส่วนยานยนต์	ความหนาสี Paint Thickness (µm)			
(Car Part)	P1	P2	P3	Average
Rear Wing (RH)	382	314	288	328
Rear Wing (LH)	560	261	308	376
Front Bumper				
Rear Bumper				
Bonnet	216	218	218	217
Roof	216	284	373	291
Boot/Tail Gate	183	202	197	194
