1024/0023-49

Toyota Hilux Revo 2.4 DOUBLE CAB Prerunner E

Vehicle Inspection Report

สรุปผลการตรวจสภาพรถ (Inspection Summary)

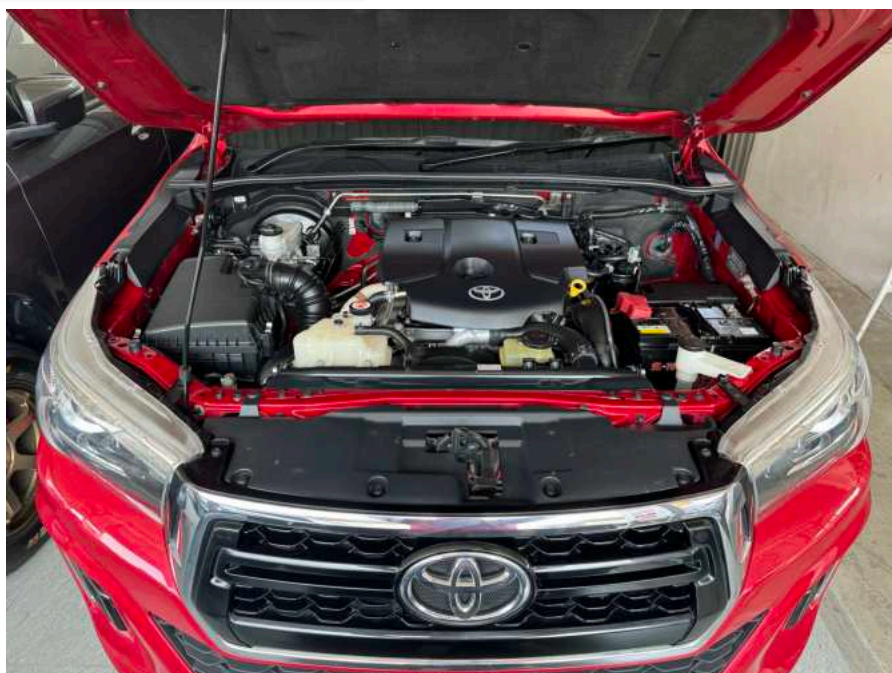
ภาพห้องเครื่อง

4.1 เครื่องยนต์ไม่พบการรั่วซึม No any leak on engine

ไม่มี (No)

4.10 การรั่วไหลของน้ำมัน Fluid Leaks

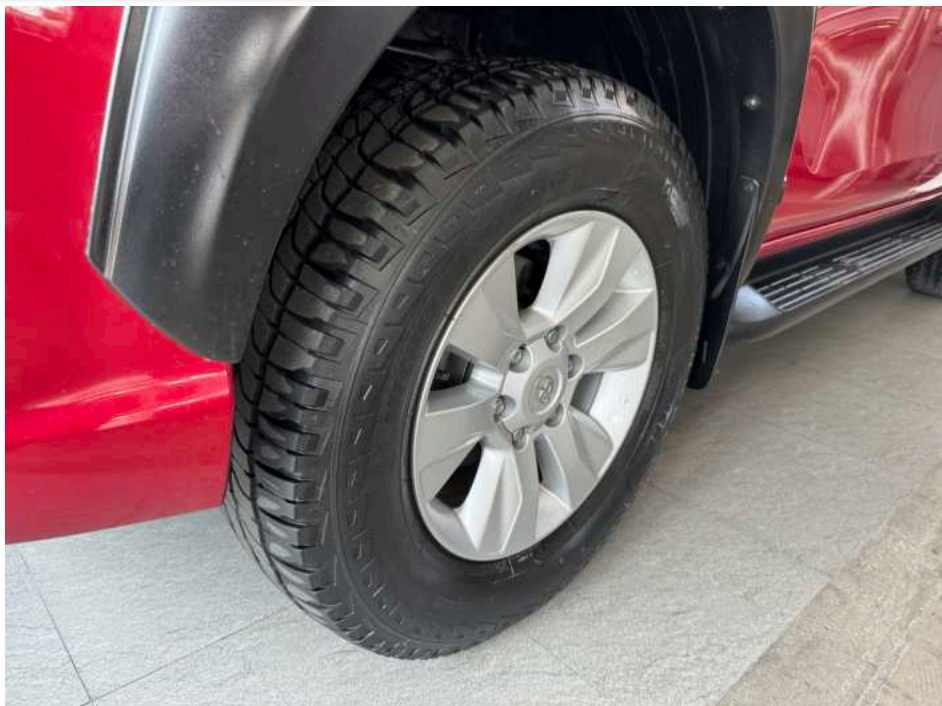
ขอบยาง ล้อ

5.1 สภาพยางรถยนต์, สัปดาห์/ปี ผลผลิต Tires Appearance, Year

พอใช้ (Fair)

10/19

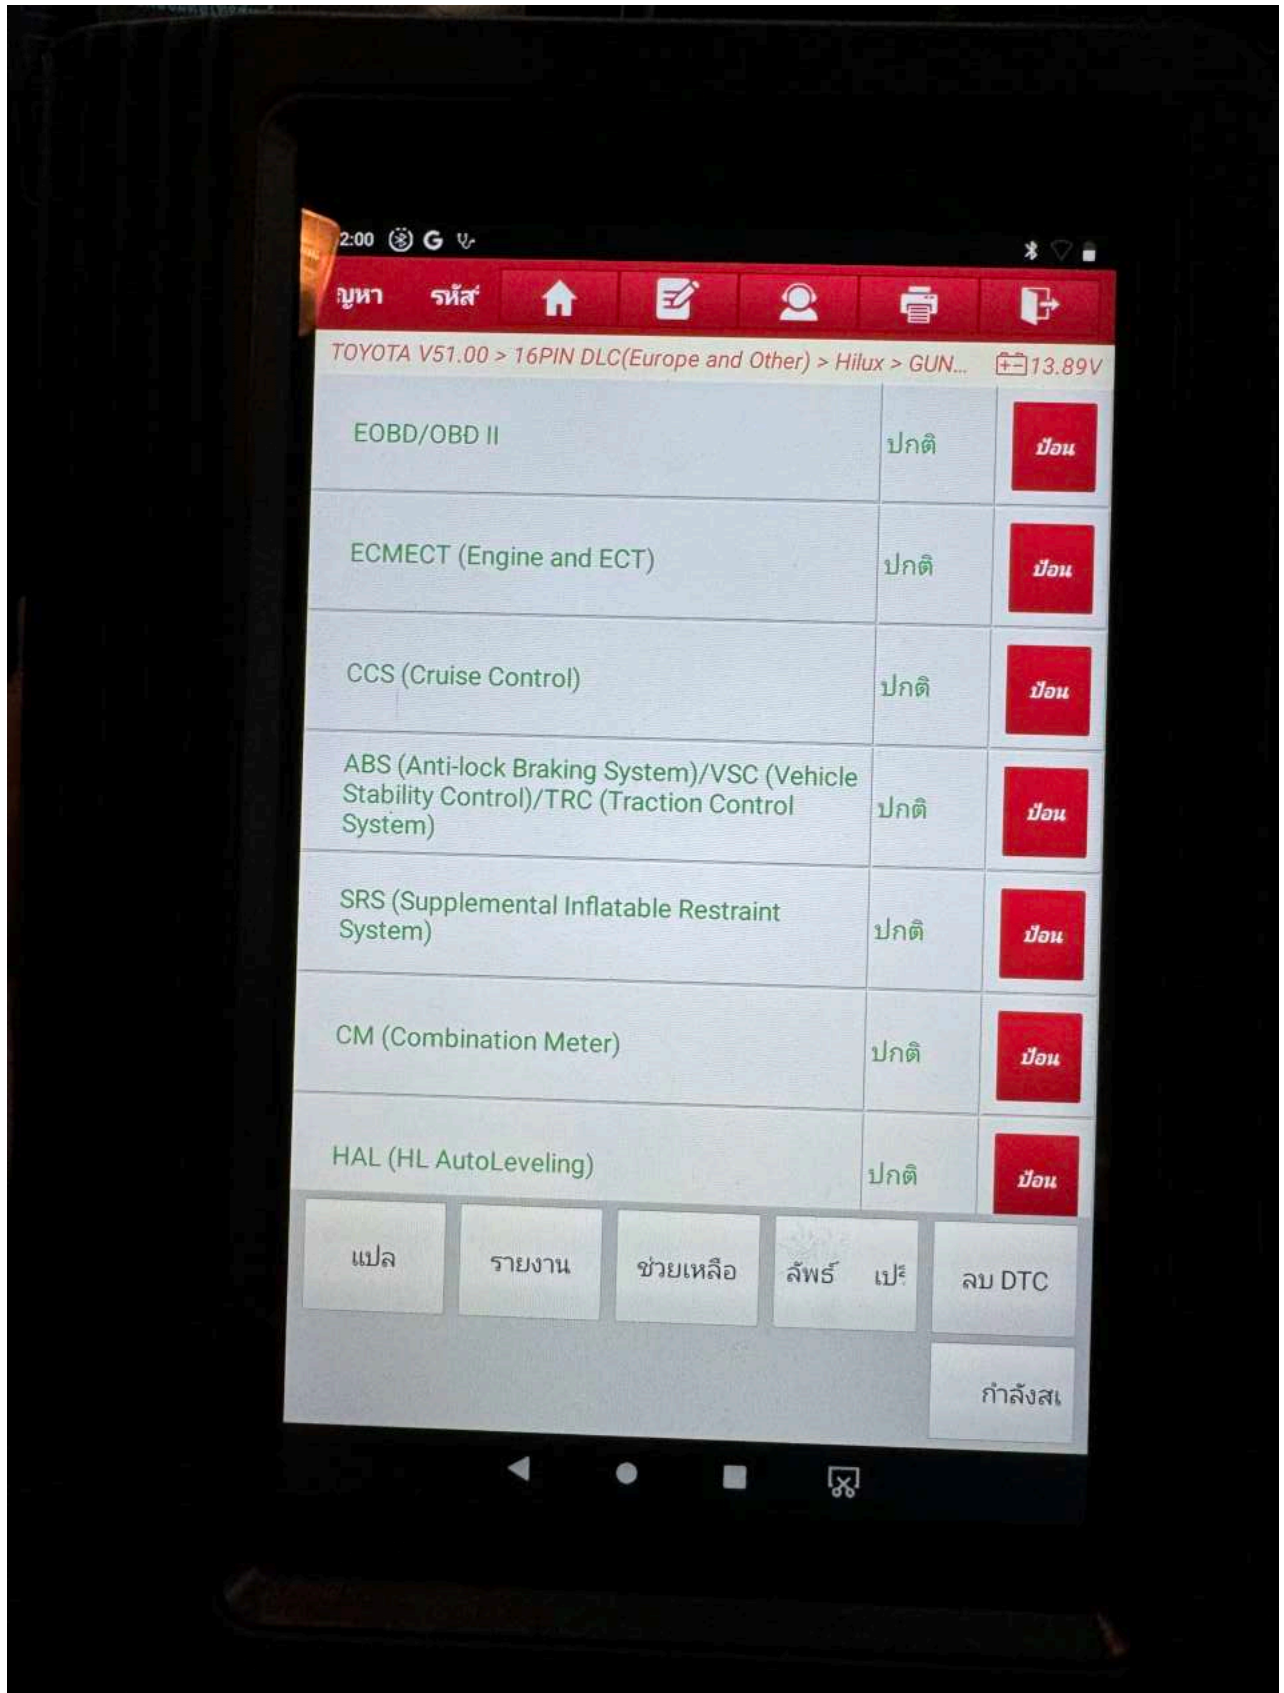
ภาพ OBD

2.17 ตรวจจับพฤติกรรมการขับขี่, ความเร็ว และเครื่องยนต์
OBD II On-Board Diagnostics (OBD)

ดี (Good)
